## 船舶インシデント調査報告書

インシデント種類	運航不能（舵板脱落）
発生日時	平成23年8月3日 02時30分ごろ
発生場所	島根県松江市多古鼻北方沖 多古鼻灯台から真方位355° 4.8海里（M）付近 （概位 北緯35° 41.0′ 東経133° 04.9′）
インシデント調査の経過	平成23年12月14日、本インシデントの調査を担当する主管調査官（広島事務所）ほか1人の地方事故調査官を指名した。 原因関係者から意見聴取を行った。
事実情報 船種船名、総トン数 船舶番号、船舶所有者等 L×B×D、船質 機関、出力、進水等	漁船 第十二事代丸、19トン SN2-2831（漁船登録番号）、有限会社事代丸 20.99m（Lr）×4.37m×1.77m、FRP ディーゼル機関、漁船法馬力数190、平成12年6月10日
乗組員等に関する情報	船長 男性 64歳 一級小型船舶操縦士・特殊小型船舶操縦士・特定 免許登録日 昭和50年3月22日 免許証交付日 平成21年4月23日 （平成26年5月14日まで有効）
死傷者等	なし
損傷	頂部舵骨の溶接部が破断して舵板が脱落
事故の経過	本船は、船長ほか1人が乗り組み、平成23年8月2日17時00分ごろ、島根県隠岐の島町西郷港を出港し、多古鼻北方沖の漁場で僚船と共に操業に従事した。 本船は、翌3日02時30分ごろ、多古鼻灯台から真方位355° 4.8M付近において、主機を回転数毎分1,550として速力15.5～16.0ノットで魚群を探索していたところ、突然、船尾付近で「ドーン」という異音を発すると同時に操舵が不能となった。 本船は、操業を中止して僚船にえい航され、同日06時30分ごろ、境港第1区所在の造船所に上架されて舵板が脱落していること、及び底部舵骨を支えるシューピースが曲損していることが分かった。
気象・海象	気象：天気 晴れ、風向 東、風力 2 海象：波高 約1.0～1.5m
その他の事項	舵板は、縦135cm 横89cm であり、上端と下端が頂部舵骨と底

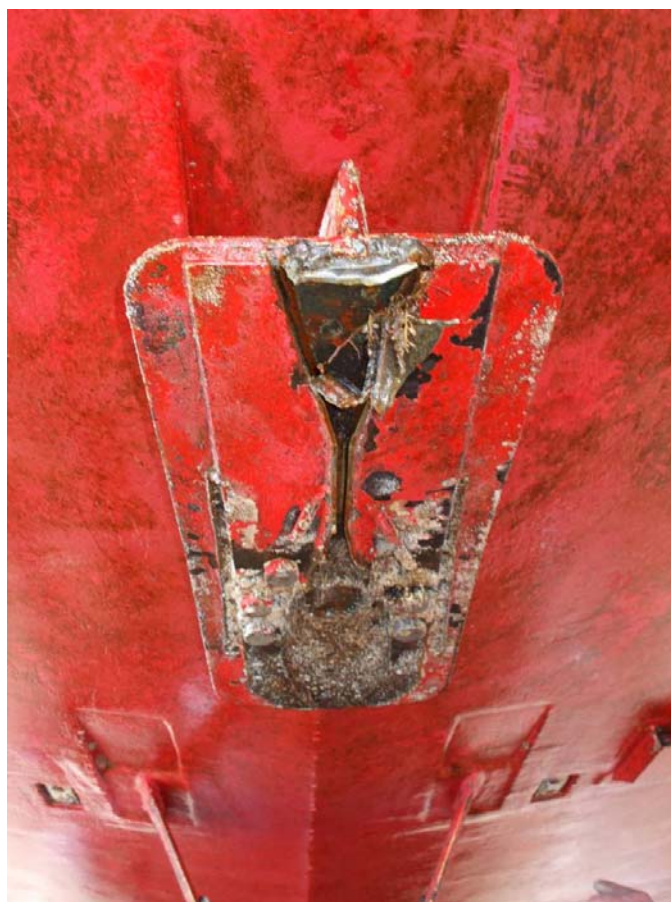
<p>部舵骨に溶接されていたが、溶接部は、腐食が進行していた状況であった。(写真1 舵板脱落后の頂部舵骨 参照)</p> <p>舵は、上部舵頭材がステンレス鋼 (SUS304) であり、頂部舵骨や舵板などは一般構造用圧延鋼 (SS41) で製作されていた。</p> <p>本船は、年に一度上架して整備が行われており、平成23年1月ごろにも隠岐の島町所在の造船所で船体や機関の定期整備が行われたが、このとき舵の腐食や損傷は確認されていなかった。</p> <p>舵は、これまでの入渠時、亀裂や破口などの損傷の有無が目視で点検されていたが、溶接部のカラーチェックやハンマリングなどの点検は行われていなかった。</p> <p>船長は、本インシデント時、船尾に衝撃を感じて何か当たったと思い、他船で上部舵頭材のフランジが外れて舵板が脱落した事故が発生したということを知ったことがあったが、本インシデントのように溶接部が破断して脱落するということは考えたことがなかった。</p>
<p><b>分析</b></p> <p>乗組員等の関与 船体・機関等の関与 気象・海象の関与 判明した事項の解析</p>	<p>不明 あり なし</p> <p>本船は、多古鼻北方沖で操業中、舵の頂部舵骨と舵板との溶接部が破断したことから、舵板が脱落し、操舵ができなくなり、運航不能になったものと考えられる。</p> <p>舵は、溶接部が腐食の進行などで経年劣化しており、舵板が海中の浮遊物に衝突するなどの衝撃を受け、頂部舵骨と舵板の溶接部で破断した可能性があると考えられる。</p> <p>本船は、上架時、舵の点検が適切に行われていれば、溶接部が、腐食の進行で経年劣化していること、及び僅かな衝撃を受けただけでも破断する虞がある状態となっていることに気付き、本インシデントの発生を回避できた可能性があると考えられる。</p> <p>溶接部の経年劣化の詳細や脱落時の状況などについては、舵板が失われたことから明らかにすることはできなかった。</p>
<p><b>原因</b></p>	<p>本インシデントは、夜間、本船が、多古鼻北方沖で操業中、舵の頂部舵骨と舵板との溶接部が破断したため、舵板が脱落し、操舵ができなくなったことにより発生したものと考えられる。</p>

写真1 舵板脱落後の頂部舵骨

<p><b>参考</b></p>	<p>本インシデント後、船舶所有者は、上架時には、舵の点検を適切に行うことを決めた。</p> <p>今後の同種事故等の再発防止に役立つ事項として、次のことが考えられる。</p> <ul style="list-style-type: none"> <li>・ 上架時には、舵の点検を適切な方法で行うこと。</li> </ul>
