船舶インシデント調査報告書

平成24年11月29日
 運輸安全委員会（海事専門部会）議決
 委員 横山 鐵 男（部会長）
 委員 庄 司 邦 昭
 委員 根 本 美 奈

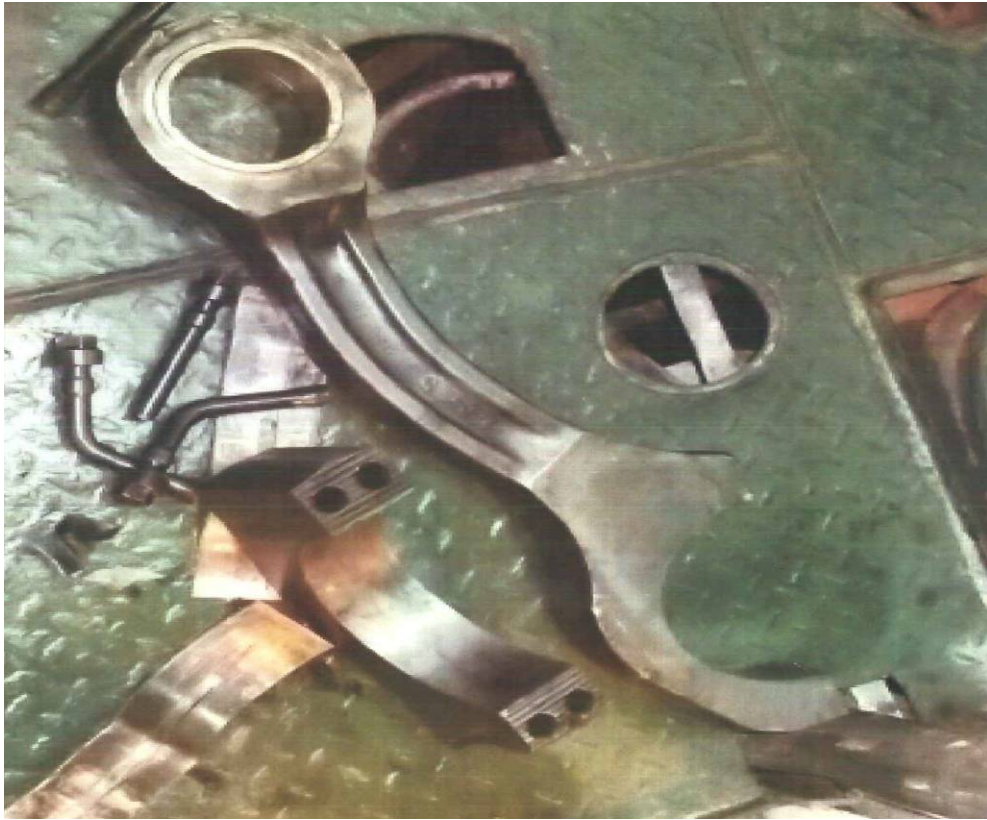
<p>かった。</p> <p>(写真1 曲損した接続棒、写真2 割損したシリンダライナ、写真3 割損したピストン 参照)</p>
気象・海象	<p>気象：天気 晴れ、風向 南、風力 1</p> <p>海象：海上 平穏</p>
その他の事項	<p>本船は、平成17年に中国山東省の造船所で建造されていた。</p> <p>主機は、平成17年ごろ、中国の機関製造会社で製造され、平成22年に第1回目の定期検査を受けていた。</p> <p>主機は、本インシデント後、7番シリンダの接続棒ボルト2本が大端部の植込みねじ部で切断し、他の2本のボルトは中央部で曲損しているのが確認された。</p> <p>主機7番シリンダは、平成22年10月4日ごろ本船の機関部乗組員によってピストン抽出の整備が行われていた。</p> <p>主機は、ピストンを抽出する整備作業の際、接続棒ボルトがトルクレンチを使用して締め付けられていたが、本船の協力が得られなかったため、同ボルトがどのように点検、清掃、復旧されたのか、同ボルトの使用運転時間、同ボルトの切断面、他のシリンダの接続棒ボルトの状況などの調査ができなかった。</p>
<p>分析</p> <p>乗組員等の関与</p> <p>船体・機関等の関与</p> <p>気象・海象の関与</p> <p>判明した事項の解析</p>	<p>不明</p> <p>あり</p> <p>なし</p> <p>本船は、備讃瀬戸北航路を西進中、主機7番シリンダの接続棒ボルトが切断したことから、接続棒の大端部が自由となって接続棒がクランク室ドアを突き破り、主機の運転ができなくなり、運航不能になったものと考えられる。</p> <p>主機7番シリンダの接続棒ボルトが切断したことについては、本船の協力が得られなかったため、その原因を明らかにすることはできなかった。</p>
原因	<p>本インシデントは、夜間、本船が、備讃瀬戸北航路を西進中、主機7番シリンダの接続棒ボルトが切断したため、接続棒の大端部が自由となって接続棒がクランク室ドアを突き破り、主機の運転ができなくなったことにより発生したものと考えられる。</p>

写真1 曲損した連接棒

参考	<p>今後の同種事故等の再発防止に役立つ事項として、次のことが考えられる。</p> <ul style="list-style-type: none"> ・ピストン抽出作業を行う際には、接続棒ボルトの整備（新替え、探傷、清掃、締め付け力など）を適切に行うこと。

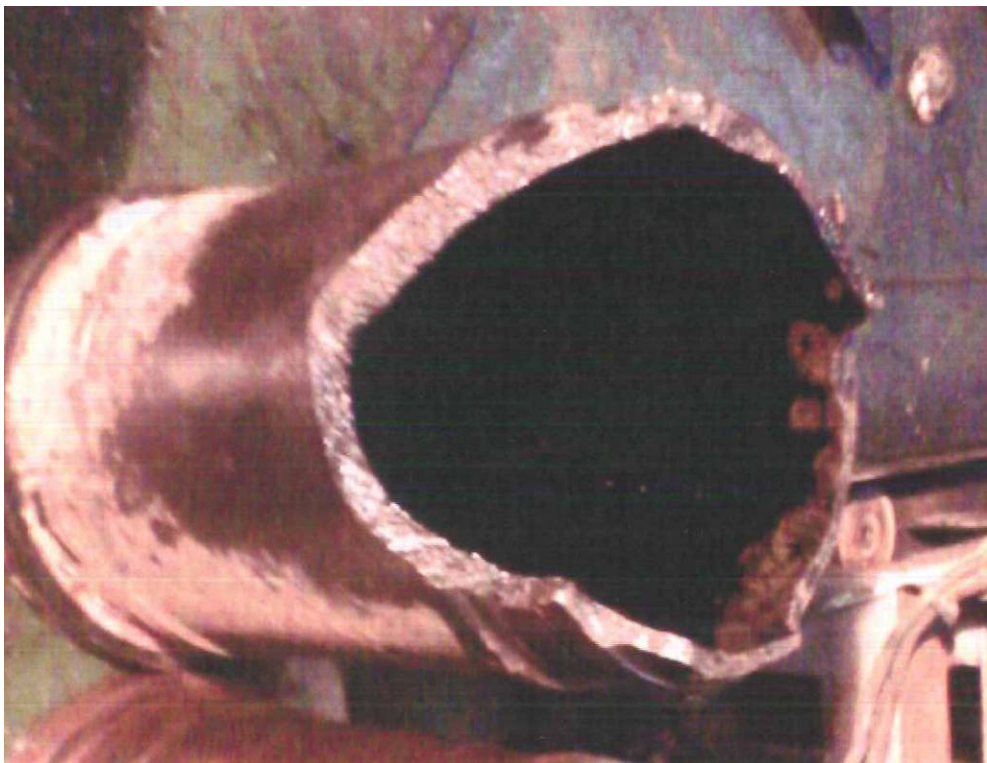
写真2 割損したシリンダライナ

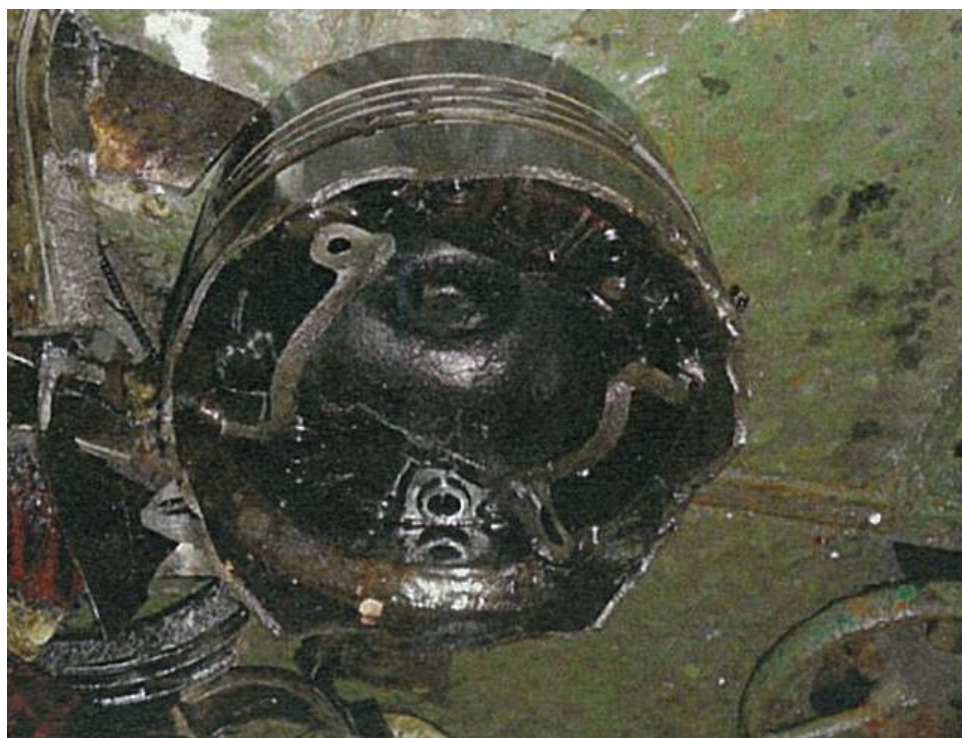
写真3 割損したピストン
