# 船舶インシデント調査報告書

船種 船名 貨物船 第二十一すみせ丸  
船舶番号 141053  
総トン数 3,914トン

インシデント種類 運航不能（機関損傷）  
発生日時 平成22年9月3日 08時30分ごろ  
発生場所 三重県松阪市松阪港北東方沖  
松阪港東防波堤灯台から真方位045° 2.1海里付近  
（概位 北緯34° 38.3′ 東経136° 35.4′）

平成24年1月26日

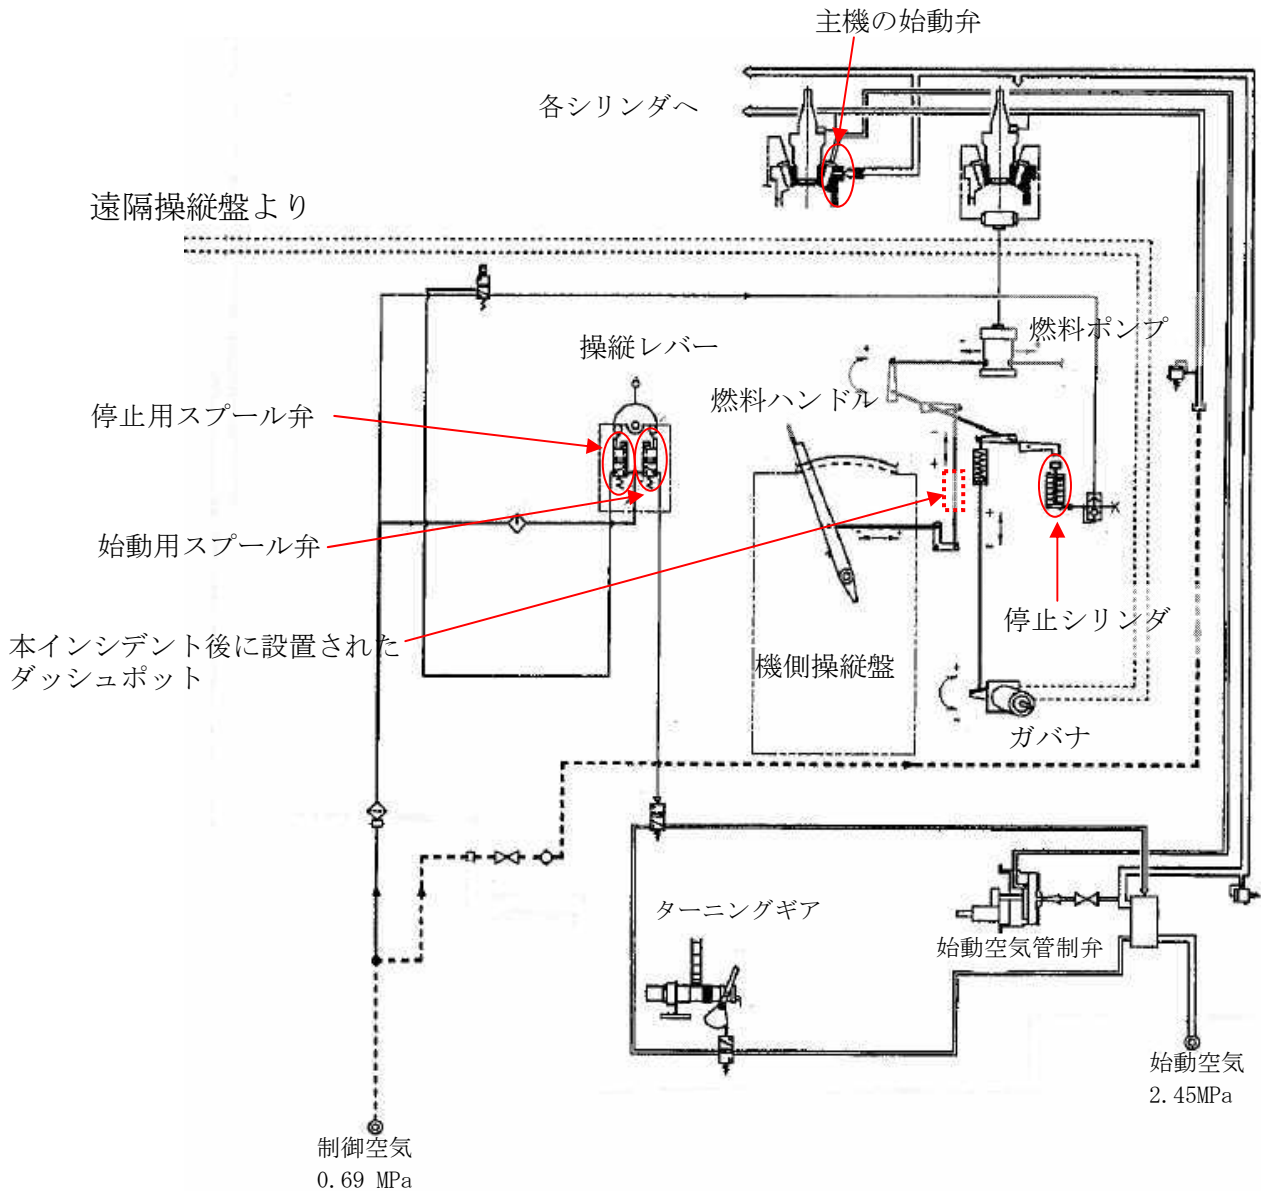
付図2 主機操縦空気系統図

2.1、2.5.2(2)、2.6(2)及び2.8(3)から、本船は、遠隔操作により主機を始動する際、停止用スプール弁が固着ぎみであったので作動不良を起こし、制御空気が停止シリンダに送り込まれ、燃料ポンプの燃料調節棒が強制的に燃料遮断位置になっていたことから、操縦ハンドルを始動位置に置いても燃料運転に切り替わらなかった可能性があると考えられる。

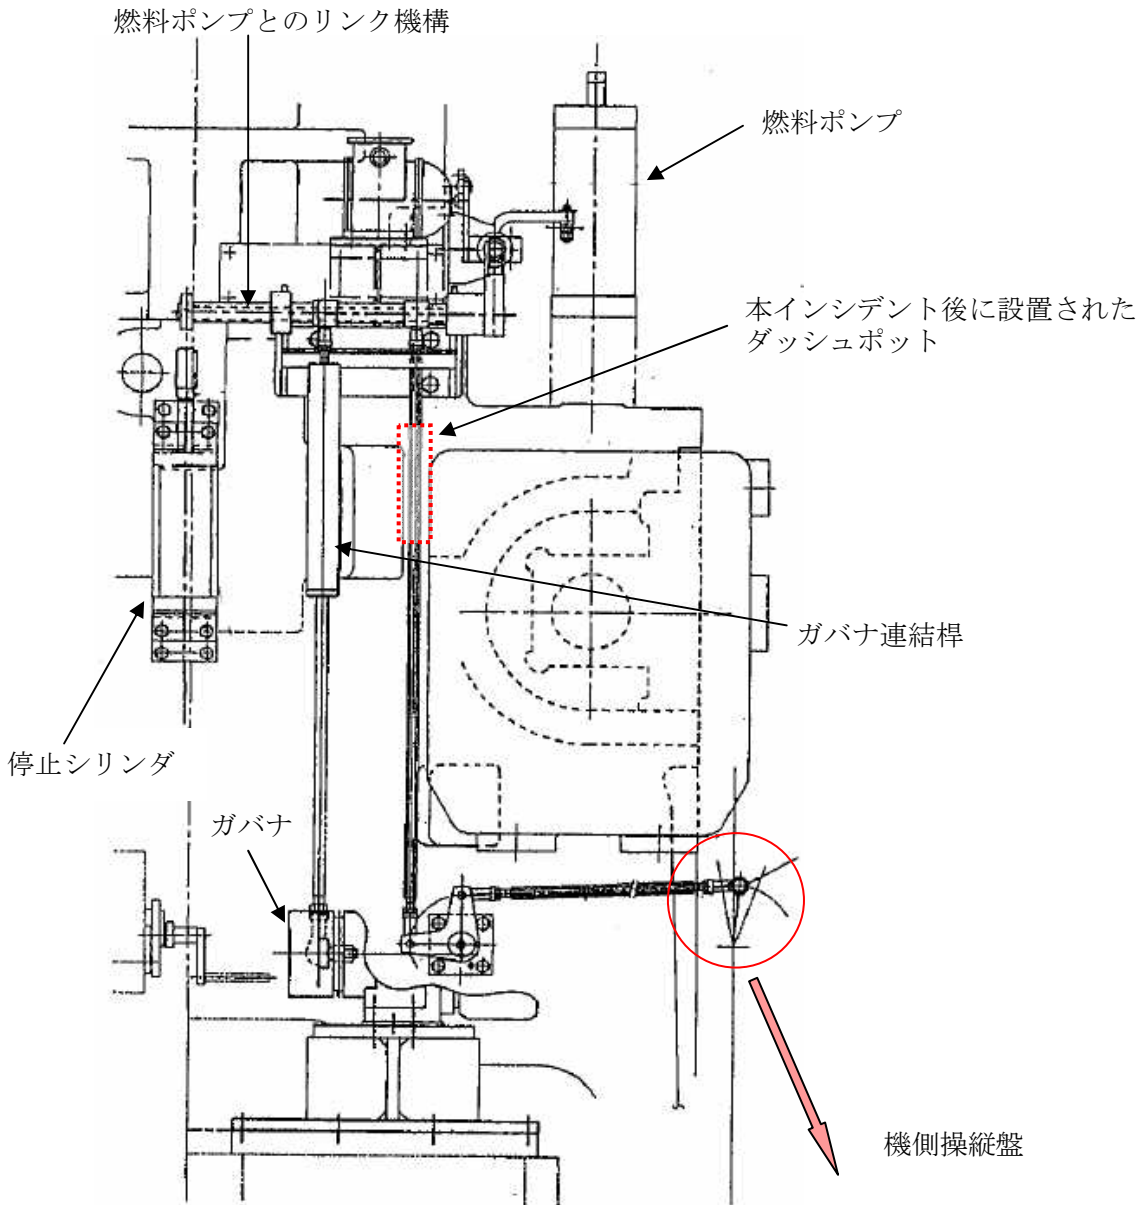
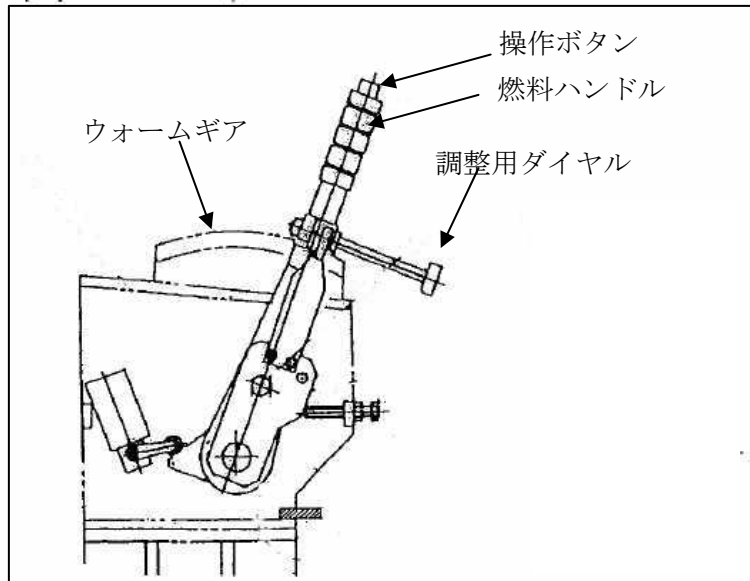
### 付図3 主機操縦装置

において、主機の操縦ハンドル（以下「操縦ハンドル」という。）を始動位置にすると操縦系統の始動用スプール弁が作動して始動空気が主機の始動弁に送り込まれ、主機が、空気運転したのち、自動的に燃料運転に切り替わって始動し、その後、ガバナにより操縦ハンドルが置かれた位置に相当する回転数に制御されるようになっていた。また、主機を停止する際には、操縦ハンドルを停止位置にすると操縦系統の停止用スプール弁（以下「停止用スプール弁」という。）が作動して停止シリンダに制御空気が送り込まれ、本件リンク装置を介して本件燃料調節棒を燃料供給が遮断される位置（以下「燃料遮断位置」という。）へ強制的に移動させて主機を停止させるようになっていた。

主機の過回転停止用保護装置は、回転数が計画回転数（213 rpm）の120%（255 rpm）を超えると過回転警報が吹鳴するとともに、‘過回転防止用自動危急停止装置’（以下「本件自動危急停止装置」という。）が作動して停止シリンダに制御空気が送り込まれ、本件リンク装置を介して本件燃料調節棒を燃料遮断位置へ強制的に移動させて主機を停止させる機構になっていた。しかし、機側操作においては、燃料ハンドルをウォームギアに固定させた場合、本件燃料調節棒が燃料ハンドルと機械的に連結されて固定された状態となることから、停止シリンダに制御空気が送り込まれても本件燃料調節棒を燃料遮断位置へ強制的に移動させることができず、本件自動危急停止装置が作動しない機構になっていた。

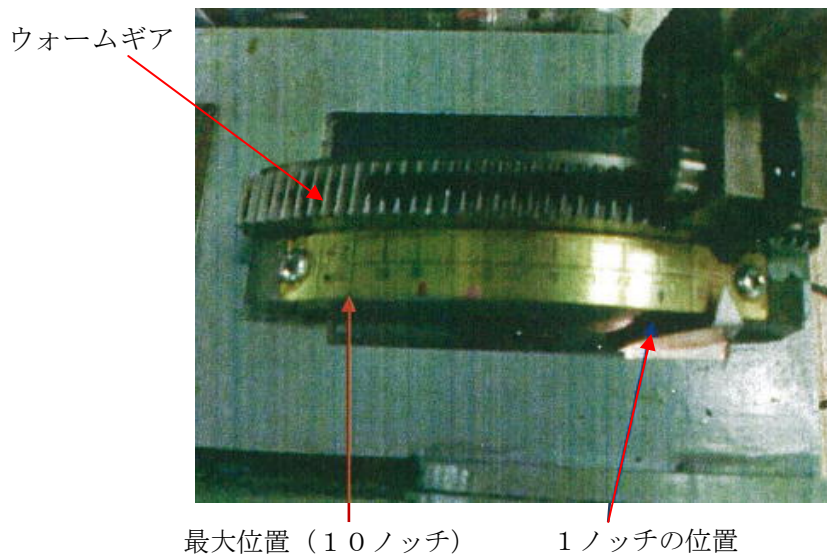
## 写真2 燃料ハンドル

- (2) 機関長は、主機を停止させようとして燃料ハンドルを0ノッチの方向に引いたが、燃料ハンドルが、ウォームギアに固定されていたことから、動かなかったものと考えられる。
- (3) 主機は、回転数が急上昇した際、本件自動危急停止装置により停止シリンダに制御空気が送り込まれたが、燃料ハンドルがウォームギアに固定されていたことから、本件燃料調節棒が燃料ハンドルと機械的に連結されて固定された状態となって燃料遮断位置へ移動しない機構となっていたので、本件自動危急停止装置が作動せずに過回転状態になったものと考えられる。
- (4) 主機は、機関長が燃料ハンドルを停止方向に引き続けているうちに無意識に操作ボタンを押したことから、燃料ハンドルがウォームギアから外れて停止位置に下がり、停止した可能性があると考えられる。

- (1) 燃料ハンドルと本件リンク装置との間にダッシュポットを増設し、機側操作時においても燃料ハンドルがウォームギアに固定された状態で本件自動危急停止装置が作動するようにした。
- (2) 機側操作による主機の始動方法を記載した銘板等の内容を燃料ハンドルをウォームギアに固定せず、自由に動かせるように保持して運転を行うように変更した。
- (3) 前記(2)の運転方法について、サービスニュースを発刊して周知した。
