船舶インシデント調査報告書

平成24年2月16日
 運輸安全委員会（海事専門部会）議決
 委員 横山 鐵 男（部会長）
 委員 庄 司 邦 昭
 委員 石 川 敏 行
 委員 根 本 美 奈

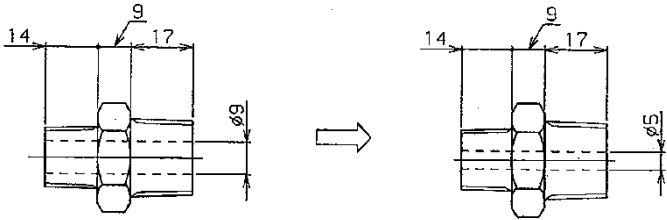
<p>その他の事項</p>	<p>漏洩した潤滑油の量は、約20ℓであった。</p> <p>本船は、安全装置として注油系統に潤滑油圧力低下の警報（警報作動設定値0.10MPa）が装備されていたが、警報が作動する前に漏れが発見された。</p> <p>逆転減速機製造会社によれば、本船と類似の構造のニップルの切断は、出荷納入台数75台のうち、最初の事例が平成19年に発生し、本インシデントが2例目であった。</p> <p>本船の逆転減速機は、平成19年10月に納入されていたが、逆転減速機製造会社は、同年12月にニップルの設計を変更し、材料をS25CからS45Cに変え、肉厚を2mm厚くしていた。</p> <p>変更前後のニップルの断面図</p>

<p>変更前</p> <p>変更後</p> <p>逆転減速機製造会社によれば、ニップルの切断は、主機、逆転減速機及び船体の振動などが複合的に影響して発生した。</p>								
<p>分析</p>

<table><tr> <td style="vertical-align: top;">乗組員等の関与</td> <td style="vertical-align: top;">なし</td> </tr><tr> <td style="vertical-align: top;">判明した事項の解析</td> <td style="vertical-align: top;"> <p>本船は、鳥取港北西方沖を東進中、逆転減速機付属の継手の注油系統に取り付けられていたニップルが切断して潤滑油が漏れたことから、主機の運転を継続できなくなり、運航不能になったものと考えられる。</p> <p>ニップルは、主機、逆転減速機及び船体の振動などが複合的に作用して切断した可能性があると考えられる。</p> </td> </tr></table>

乗組員等の関与	なし	船体・機関等の関与	あり	気象・海象の関与	なし	判明した事項の解析	<p>本船は、鳥取港北西方沖を東進中、逆転減速機付属の継手の注油系統に取り付けられていたニップルが切断して潤滑油が漏れたことから、主機の運転を継続できなくなり、運航不能になったものと考えられる。</p> <p>ニップルは、主機、逆転減速機及び船体の振動などが複合的に作用して切断した可能性があると考えられる。</p>
乗組員等の関与	なし								
船体・機関等の関与	あり								
気象・海象の関与	なし								
判明した事項の解析	<p>本船は、鳥取港北西方沖を東進中、逆転減速機付属の継手の注油系統に取り付けられていたニップルが切断して潤滑油が漏れたことから、主機の運転を継続できなくなり、運航不能になったものと考えられる。</p> <p>ニップルは、主機、逆転減速機及び船体の振動などが複合的に作用して切断した可能性があると考えられる。</p>								
<p>原因</p>	<p>本インシデントは、本船が、鳥取港北西方沖を東進中、逆転減速機付属の継手の注油系統に取り付けられていたニップルが切断して潤滑油が漏れたため、主機の運転を継続できなくなったことにより発生したものと考えられる。</p>								
<p>参考</p>	<p>今後の同種事故等の再発防止に役立つ事項として、次のことが考えられる。</p> <ul style="list-style-type: none"> ・ 部品の設計変更をした際には、修理事業者や当該製品を搭載する船舶の船舶所有者等にその旨を周知し、新しい部品との交換を促すこと。
