# 船舶インシデント調査報告書

船種 船名 旅客船 セブンアイランド虹  
船舶番号 137120  
総トン数 281.14トン

インシデント種類 運航阻害

発生日時 平成23年6月11日 10時15分ごろ

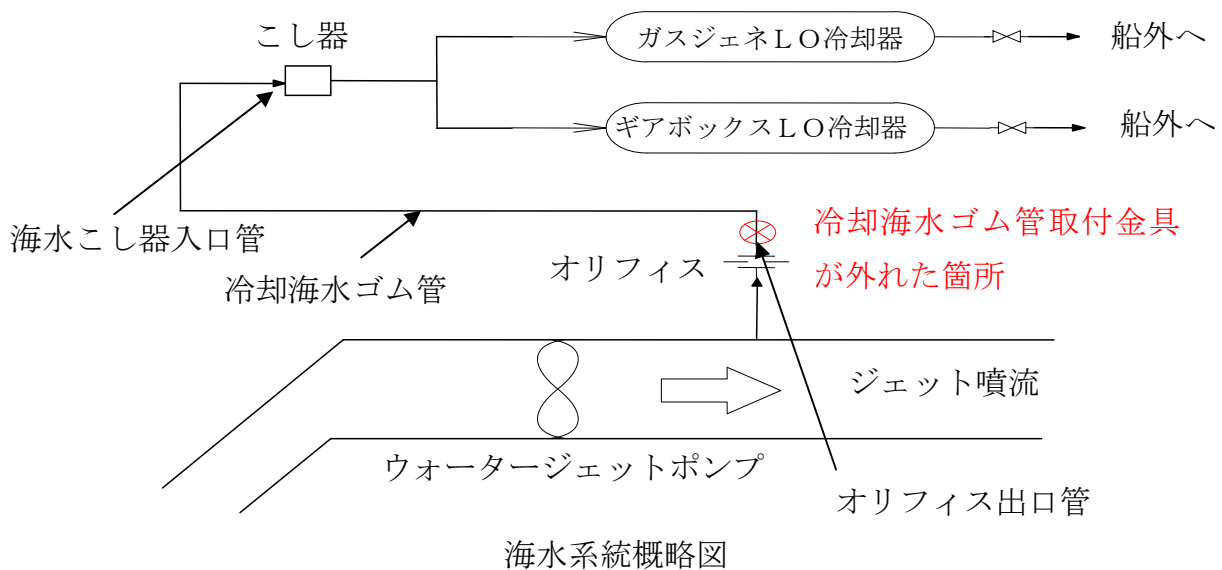
左舷ガスタービン主機で駆動されるウォータージェットポンプから得られた噴流の一部は、オリフィスを通して取り出され、こし器を経たのち、ガスジェネレータの潤滑油冷却器（以下「ガスジェネLO冷却器」という。）を冷却する系統とパワータービン、減速機及びウォータージェット推進器の潤滑油冷却器（以下「ギアボックスLO冷却器」という。）を冷却する系統に分岐し、熱交換後に船外へ排出されるようになっていた。また、オリフィス出口からこし器入口に至る冷却海水ゴム管は、外径約42mm、内径約32mmであった。

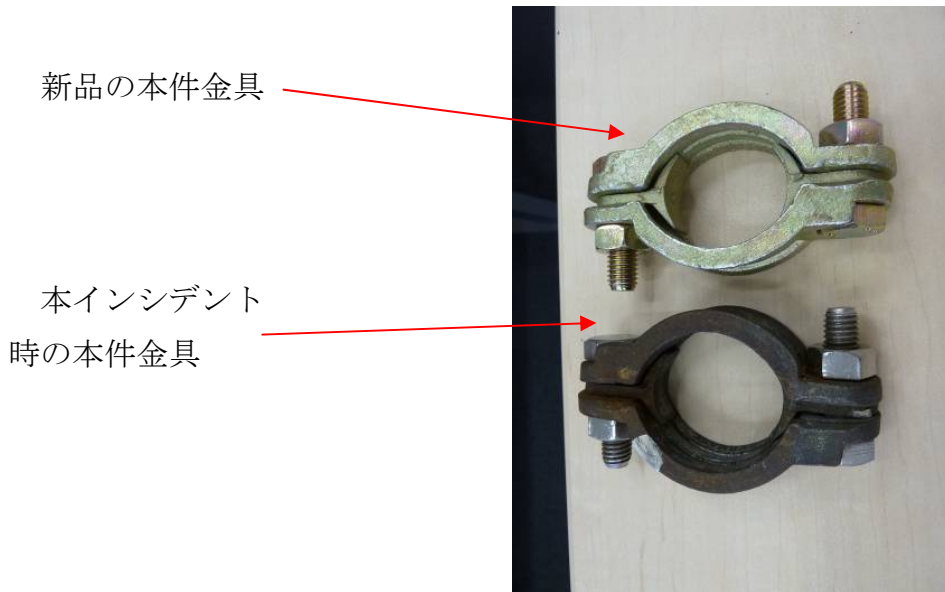
本インシデント時の本件金具と新品の本件金具との比較写真

本インシデント後に本件金具の内径を計測したところ、長径約38mm 短径約39mmとなっていた。

2.5.2(5)及び2.10から、本インシデント後に本件金具を計測したところ、長径が約36mmから約38mmに、短径が約34mmから約39mmに増大しており、本件金具が定期的な整備時に取付け取り外しが繰り返され、長期間使用されるうちに変形したものと考えられる。

本件金具が変形したことから、冷却海水ゴム管とオリフィス出口管の接続部の締付け力が低下し、接続部が冷却海水圧力に耐えることができなくなり、冷却海水ゴム管が外れたものと考えられる。

メンテナンスタスクカードには、本件金具の取替基準の記載がなかったことから、A社は、本インシデント発生の約1か月前に実施した定期的な整備の際、本件金具は使用上問題がないと判断して取り替えなかったが、本インシデント時の本件金具は、長径及び短径の寸法が新品に比べて増大していたので、寸法に関する取替基準が定められていれば、本件金具の寸法の計測が行われ、本件金具が取り替えられた可能性があると考えられる。

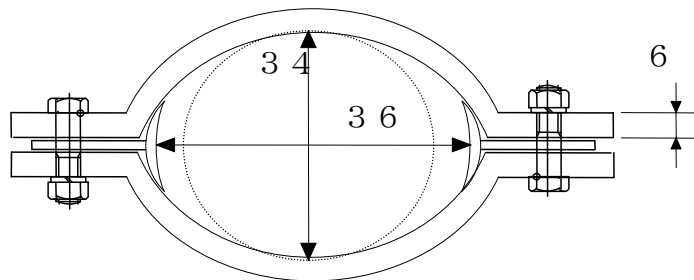
新品の本件金具の寸法 (単位 mm)

オリフィス出口管及び海水こし器入口管は、それぞれ冷却海水ゴム管の端部に挿入して同ゴム管と接続され、内径が長径約36mm 短径約34mmの2つ割れの冷却海水ゴム管取付金具（以下「本件金具」という。）で接続部の周囲を押さえ、本件金具をボルトとナットで固定して接続部を密着させ、水密を保持するようになっていた。

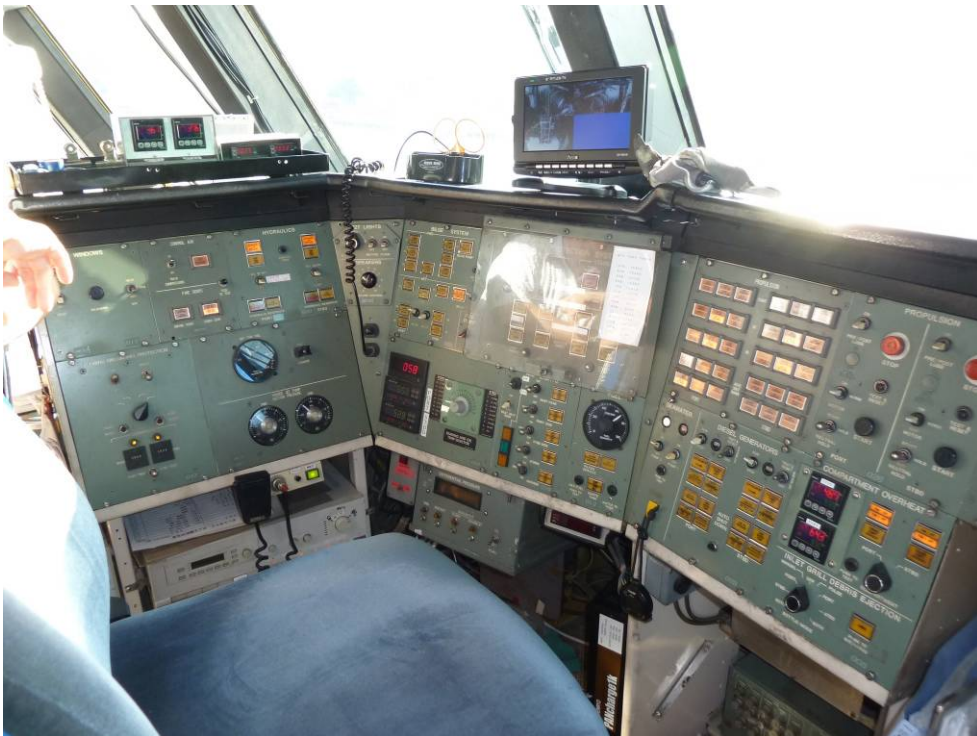
写真2 操舵室内の機関監視盤

本船は、竹芝棧橋を出港したのちにレインボーブリッジの少し手前まで艇走<sup>\*1</sup>し、その後、徐々に増速して翼走<sup>\*2</sup>に切り替え、三浦半島南方沖を約35ノットの速力で南東進中、10時15分ごろ操舵室内の機関監視盤の左舷ガスタービン室ビルジ高位警報ランプが点灯するとともに警報が鳴った。

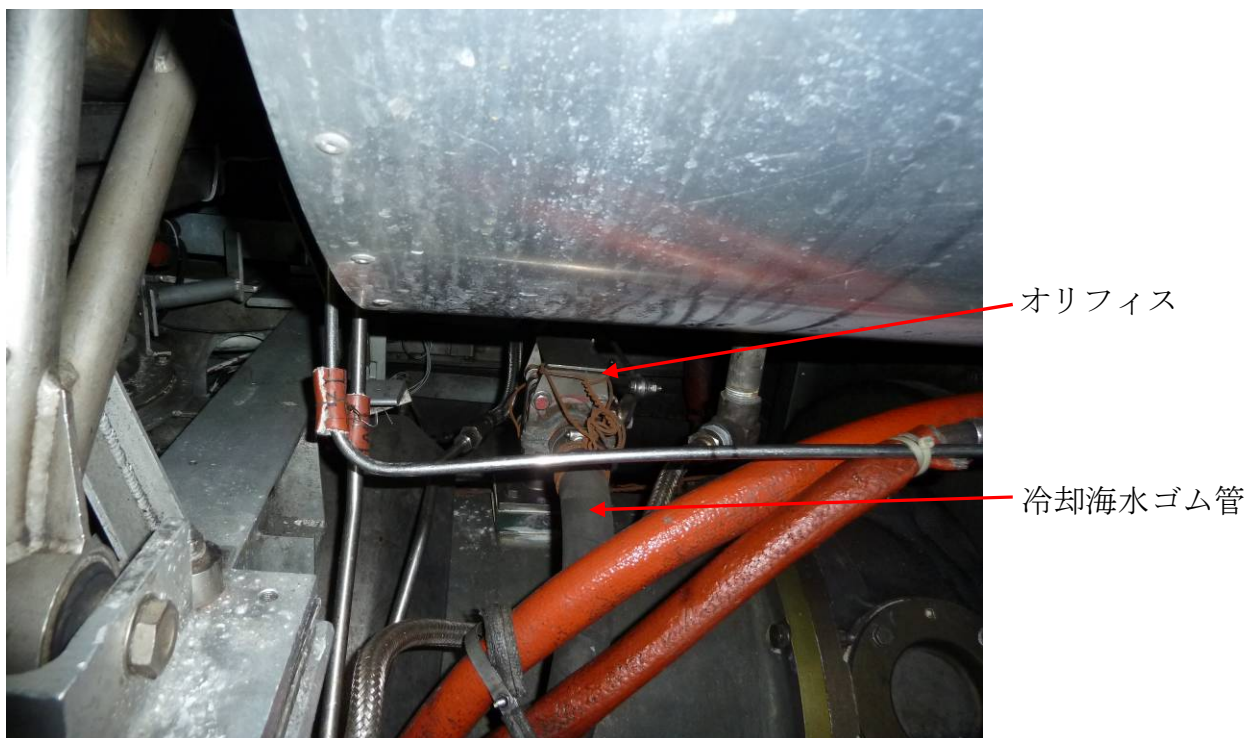
写真3 オリフィス出口管と冷却海水ゴム管との接続部分

本船は、船長が両舷ガスタービン主機の回転数を下げて艇走としたのち、左舷ガスタービン主機を停止し、機関長が海水の噴出箇所を点検したところ、冷却海水系統のオリフィス出口管と冷却海水ゴム管との接続部分が外れていることが判明した。

本船は、機関長がオリフィス出口管に冷却海水ゴム管を接続したが、左舷ガスタービン主機を運転して増速すると海水圧力が上昇して冷却海水ゴム管がオリフィス出口管から外れるため、両舷ガスタービン主機を減速運転して横須賀港第7区（久里浜湾）に入港した。

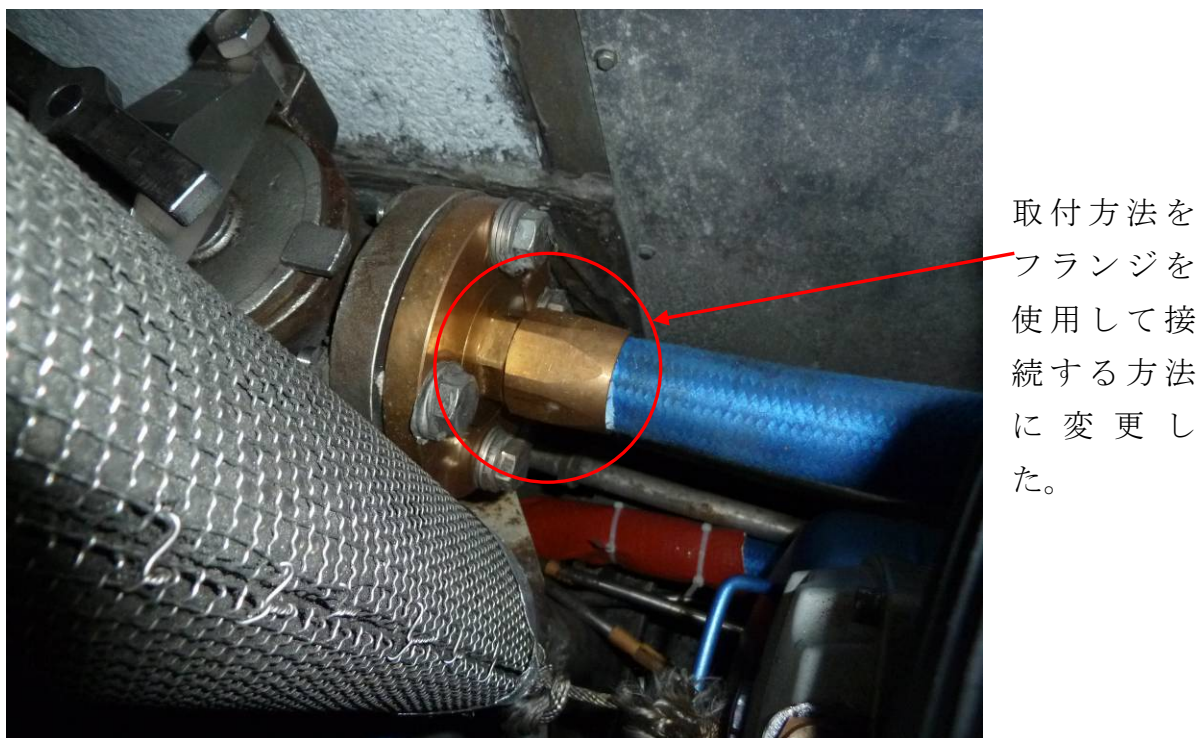
写真4 冷却海水ゴム管接続部分の変更後の写真

(写真は、冷却海水ゴム管とこし器との接続部分で、オリフィスとの接続部分も同型)

A社は、機関製造会社の日本代理店に依頼し、本件金具を使用して冷却海水ゴム管を取り付けている接続部分について、本船を含めた全ジェットフォイル船（合計3隻）に対して次の対策を採った。

- (1) 本件金具を使用して接続する方法から、フランジを使用して接続する方法に変更した。
- (2) (1)の変更は、平成23年12月までに3隻全てのジェットフォイル船で完了した。
