## 船舶インシデント調査報告書

平成25年10月10日  
 運輸安全委員会（海事専門部会）議決  
 委員 横山 鐵男（部会長）  
 委員 庄司 邦昭  
 委員 根本 美奈

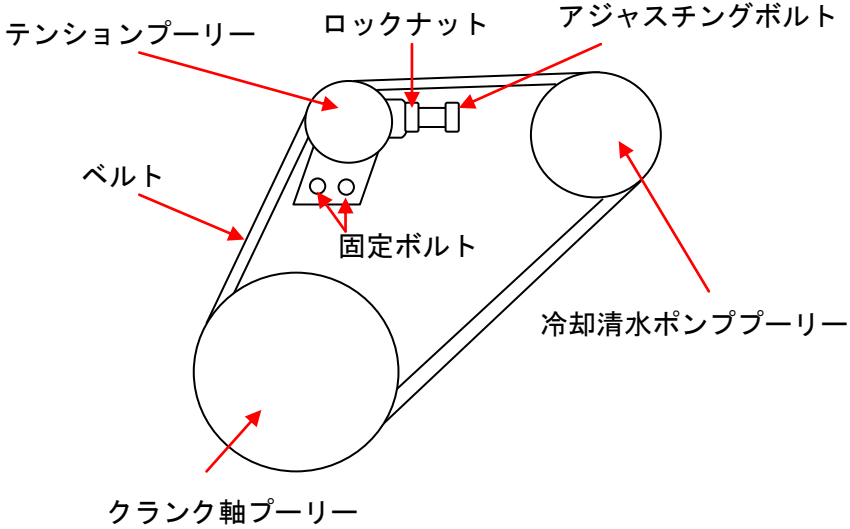
<p>その他の事項</p>	<p>船長は、平成24年11月19日に中古の本船を購入し、乗組員と共に‘主機の冷却清水ポンプ駆動ベルト’（以下「ベルト」という。）を交換した。</p> <p>ベルトは、主機のクランク軸プーリーと冷却清水ポンププーリーとの間に掛けられており、ベルトの張りの調整は、テンションプーリーの固定ボルトを緩めた後、テンションプーリーのロックナットを緩めてから、アジャスティングボルトで行うものであった。</p> <p>（図1参照）</p>

<p>図1 ベルトの張りの調整図</p> <p>主機は、本インシデント後、テンションプーリーの固定ボルトが緩み、ベルトの張りが不足していることが確認された。</p> <p>また、主機は、1番シリンダの接続棒ボルトが破断し、シリンダライナが破損して冷却清水がオイルパン内に漏えいしていた。</p> <p>船長は、出港後、約30分間、主機計器盤の冷却清水温度計を時々見ていたが、冷却清水温度に異常がないと思い、その後は見ていなかった。</p> <p>主機の冷却清水温度上昇警報装置は、本インシデント時、作動しなかった。</p>
<p>分析</p> <p>乗組員等の関与</p> <p>船体・機関等の関与</p> <p>気象・海象の関与</p> <p>判明した事項の解析</p>	<p>あり</p> <p>あり</p> <p>なし</p> <p>本船は、唐崎漁港北西方沖を航行中、ベルトの張りが不足していたことから、主機の冷却清水ポンプが運転されず、ピストン及びシリンダライナが過熱膨張して焼損し、主機の運転ができなくなり、運航不能となったものと考えられる。</p> <p>主機は、ベルトの交換が本インシデント前に行われていることから、ベルトを交換した際、ベルトの張りの調整が適切に行われなかつ</p>

<p>た可能性があると考えられる。</p> <p>主機1番シリンダの接続棒及びシリンダブロックの損傷は、ピストン及びシリンダライナが焼損したことから、接続棒ボルトに過大な引張力、曲げ力などが作用して破断したことによる二次損傷であったものと考えられる。</p> <p>主機は、冷却清水温度上昇警報装置が作動不良状態であった可能性があると考えられるが、同装置が作動しなかった理由を明らかにすることはできなかった。</p>
<b>原因</b>	<p>本インシデントは、本船が、唐崎漁港北西方沖を航行中、ベルトの張りが不足していたため、主機の冷却清水ポンプが運転されず、ピストン及びシリンダライナが過熱膨張して焼損し、主機の運転ができなくなったことにより発生したのと考えられる。</p>
<b>参考</b>	<p>今後の同種事故等の再発防止に役立つ事項として、次のことが考えられる。</p> <ul style="list-style-type: none"> <li>・ 主機冷却清水ポンプ等の駆動ベルトは、張りの調整を適切に行うこと。</li> <li>・ 主機は、冷却清水ポンプ等の駆動ベルトを交換したときには、試運転を十分に行うこと。</li> <li>・ 主機の警報装置は、点検整備を十分に行うこと。</li> </ul>
