船舶インシデント調査報告書

インシデント種類	運航不能（機関損傷）
発生日時	平成24年12月20日 04時00分ごろ
発生場所	長崎県対馬市女連漁港西方沖 対馬市所在の女連港島防波堤灯台から真方位268° 2.0海里付近 (概位 北緯34° 30.6′ 東経129° 15.6′)
インシデント調査の経過	平成25年3月12日、本インシデントの調査を担当する主管調査官（門司事務所）ほか1人の地方事故調査官を指名した。 原因関係者から意見聴取を行った。
事実情報 船種船名、総トン数 船舶番号、船舶所有者等 L×B×D、船質 機関、出力、進水等	漁船 宝漁丸、18.96トン NS2-17133（漁船登録番号）、個人所有 16.00m (Lr) × 3.33m × 1.30m、FRP ディーゼル機関、419kW、昭和53年4月12日
乗組員等に関する情報	船長 男性 45歳 一級小型船舶操縦士・特殊小型船舶操縦士・特定 免許登録日 昭和60年4月26日 免許証交付日 平成22年10月4日 (平成27年10月25日まで有効)
死傷者等	なし
損傷	主機のクランク軸、クランクピン軸受、ピストン、シリンダライナ等に焼損
インシデントの経過	本船は、船長ほか2人が乗り組み、平成24年12月20日03時00分ごろ対馬市仁田港を対馬西方沖の漁場に向けて出港した。 船長は、女連漁港西方沖を約7ノットの速力で航行中、04時00分ごろ、主機からの異音に気付いて計器盤を見たところ、主機冷却清水温度が異常に上昇していたので、操縦ハンドルを中立位置とした。 船長は、冷却海水の船外放出状況を見ようとして操舵室を出たところ、煙突から火の粉が出ていたので、直ちに操舵室に戻り、主機を停止した。 船長は、異音の発生状況などから、主機を始動しないほうが良いと思い、僚船に救援を依頼した。 本船は、来援した僚船にえい航されて仁田港に入港した。

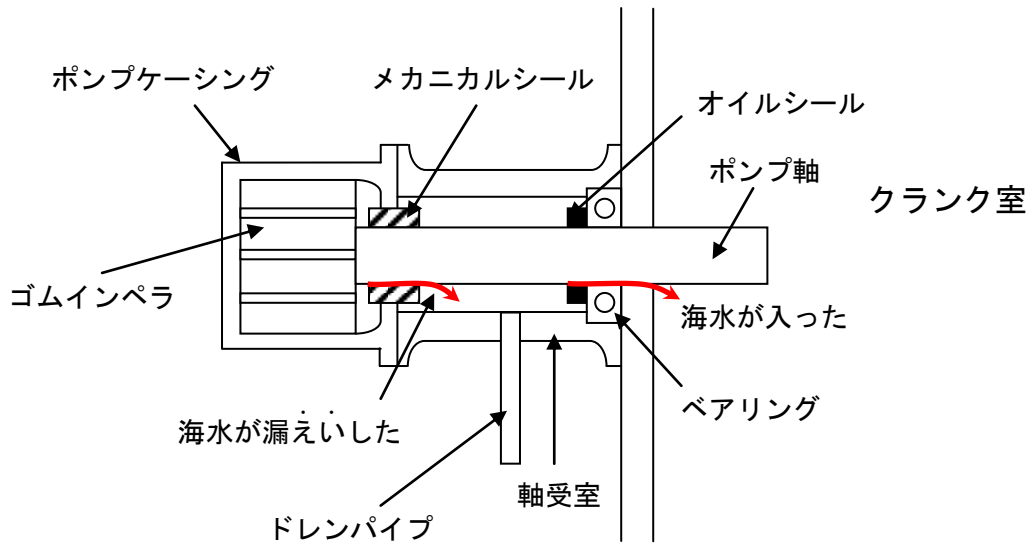
付図1 冷却海水ポンプ概略図

<p>気象・海象</p>	<p>気象：天気 晴れ、風向 東、風速 約6m/s、視界 良好 海象：波高 約0.5m</p>
<p>その他の事項</p>	<p>船長は、本インシデント前日の19日に仁田港入港後、いつものとおり、主機潤滑油の油量計測等を行い、油量及び性状に異常を認めなかった。</p> <p>主機の冷却海水ポンプは、直結のヤブスコ式であり、ポンプ軸シールについては、インペラ側にメカニカルシール、クランク室側にオイルシールが装着されており、メカニカルシールから漏えいした海水は、軸受室のドレンパイプから排出されるようになっていた。</p> <p>(付図1 冷却海水ポンプ概略図 参照)</p> <p>主機の冷却海水ポンプは、本インシデント後、メカニカルシールから海水が漏えいし、漏えいした海水中の塩分でドレンパイプが閉塞していることが判明した。</p> <p>また、主機は、冷却海水ポンプのオイルシールから海水がクランク室内へ入り、オイルパン内の潤滑油に乳化が認められた。</p> <p>主機は、船長が平成15年ごろ本船を購入したときに装備されていたものであり、冷却海水ポンプのゴムインペラが平成24年6月ごろに交換されたものの、本船購入後メカニカルシール及びオイルシールが交換されたことはなかった。</p> <p>船長は、主機冷却海水ポンプのメカニカルシールから漏えいした海水が、軸受室のドレンパイプから排出されることを知らなかった。</p>
<p>分析</p> <p>乗組員等の関与</p> <p>船体・機関等の関与</p> <p>気象・海象の関与</p> <p>判明した事項の解析</p>	<p>あり</p> <p>あり</p> <p>なし</p> <p>本船は、女連漁港西方沖を航行中、主機冷却海水ポンプのメカニカルシールから漏えいした海水が、軸受室に滞留し、オイルシールからクランク室内に入ったことから、海水の混入により、劣化した潤滑油が各部に供給されてクランクピン軸受等の潤滑が阻害され、同軸受等が焼損して主機の運転ができなくなり、運航不能となったものと考えられる。</p> <p>主機の冷却海水ポンプは、メカニカルシールから漏えいした海水中の塩分でドレンパイプが閉塞したことから、漏えいした海水がドレンパイプから排出されず、軸受室に滞留してオイルシールからクランク室内に入ったものと考えられる。</p>

<p>原因</p>	<p>本インシデントは、夜間、本船が、女連漁港西方沖を航行中、主機冷却海水ポンプのメカニカルシールから漏えいした海水が、軸受室に滞留し、オイルシールからクランク室内に入ったため、海水の混入により、劣化した潤滑油が各部に供給されてクランクピン軸受等の潤滑が阻害され、同軸受等が焼損して主機の運転ができなくなったことに</p>

より発生したものと考えられる。
参考	<p>今後の同種事故等の再発防止に役立つ事項として、次のことが考えられる。</p> <ul style="list-style-type: none"> ・主機の冷却海水ポンプは、点検整備を十分に行うこと。
