## 船舶インシデント調査報告書

平成25年11月28日

運輸安全委員会（海事専門部会）議決

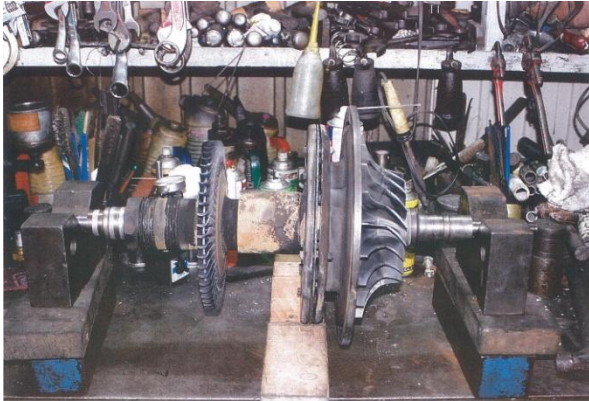
写真1 過給機のロータ軸等

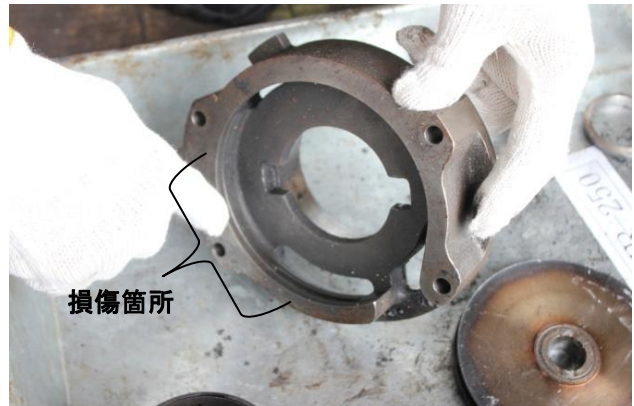
<b>原因</b>	<p>本インシデントは、本船が、能登半島北西方沖を大和礁に向けて航行中、主機を過給機の潤滑油が不足した状態で運転し、潤滑油が過給</p>

機内に循環しなくなったため、過給機のロータ軸軸受け等を損傷したことにより発生したものと考えられる。
参考	<p>今後の同種事故等の再発防止に役立つ事項として、次のことが考えられる。</p> <ul style="list-style-type: none"> <li>・ 潤滑油の交換作業を行った際は、出港前にドレンプラグの締付け状態及びレベルゲージで潤滑油の量を確認すること。</li> </ul>

写真2 過給機のロータ軸軸受けの損傷状況

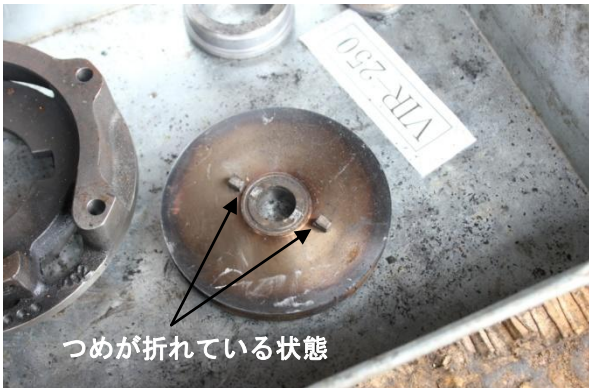
写真3 過給機の円盤ポンプの損傷状況

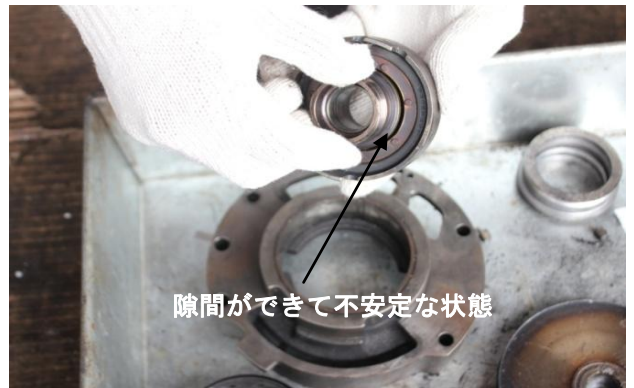
写真4 過給機のラビリンスブッシュの損傷状況
