船舶インシデント調査報告書

平成25年11月21日
 運輸安全委員会（海事専門部会）議決
 委員 横山 鐵 男（部会長）
 委員 庄 司 邦 昭
 委員 根 本 美 奈

インシデント種類	運航不能（機関損傷）
発生日時	平成24年12月7日 01時00分ごろ
発生場所	千葉県銚子市犬吠埼東南東方沖 銚子市所在の犬吠埼灯台から真方位099° 651海里付近 （概位 北緯33° 15.0′ 東経153° 40.0′）
インシデント調査の経過	平成25年4月18日、本インシデントの調査を担当する主管調査官（横浜事務所）ほか1人の地方事故調査官を指名した。 原因関係者から意見聴取を行った。
事実情報 船種船名、総トン数 船舶番号、船舶所有者等 L×B×D、船質 機関、出力、進水等	漁船 三十六号 ^{じんしょう} 仁庄丸、19トン MZ2-30012（漁船登録番号）、有限会社仁庄水産 16.61m (Lr) × 4.08m × 2.08m、FRP ディーゼル機関、736kW、平成6年1月13日 第295-38709号（船舶検査済票の番号）
乗組員等に関する情報	船長 男性 21歳 一級小型船舶操縦士 免許登録日 平成22年8月6日 免許証交付日 平成22年8月9日 （平成27年8月8日まで有効） 機関長 男性 24歳 六級海技士（機関） 免許年月日 平成22年7月7日 免状交付年月日 平成22年7月7日 免状有効期間満了日 平成27年7月6日
死傷者等	なし
損傷	主機の燃料噴射弁のニードル弁が固着
インシデントの経過	本船は、船長及び機関長ほか6人が乗り組み、犬吠埼東方沖を船長が1人で操船し、まぐろはえ縄漁の投縄のため、約7～8ノットの対地速力で風速約15m/sの北の風及び波高約3mの波を右舷船首方から受けながら北進中、平成24年12月2日07時00分ごろ、右舷船首方から大波を受けて前部甲板に大量の海水が打ち込んだので、クラッチを切って速力を落としたものの、船体が右舷側に約30°傾斜し、海水が右舷前部甲板及び操舵室右舷側通路付近に滞留した。

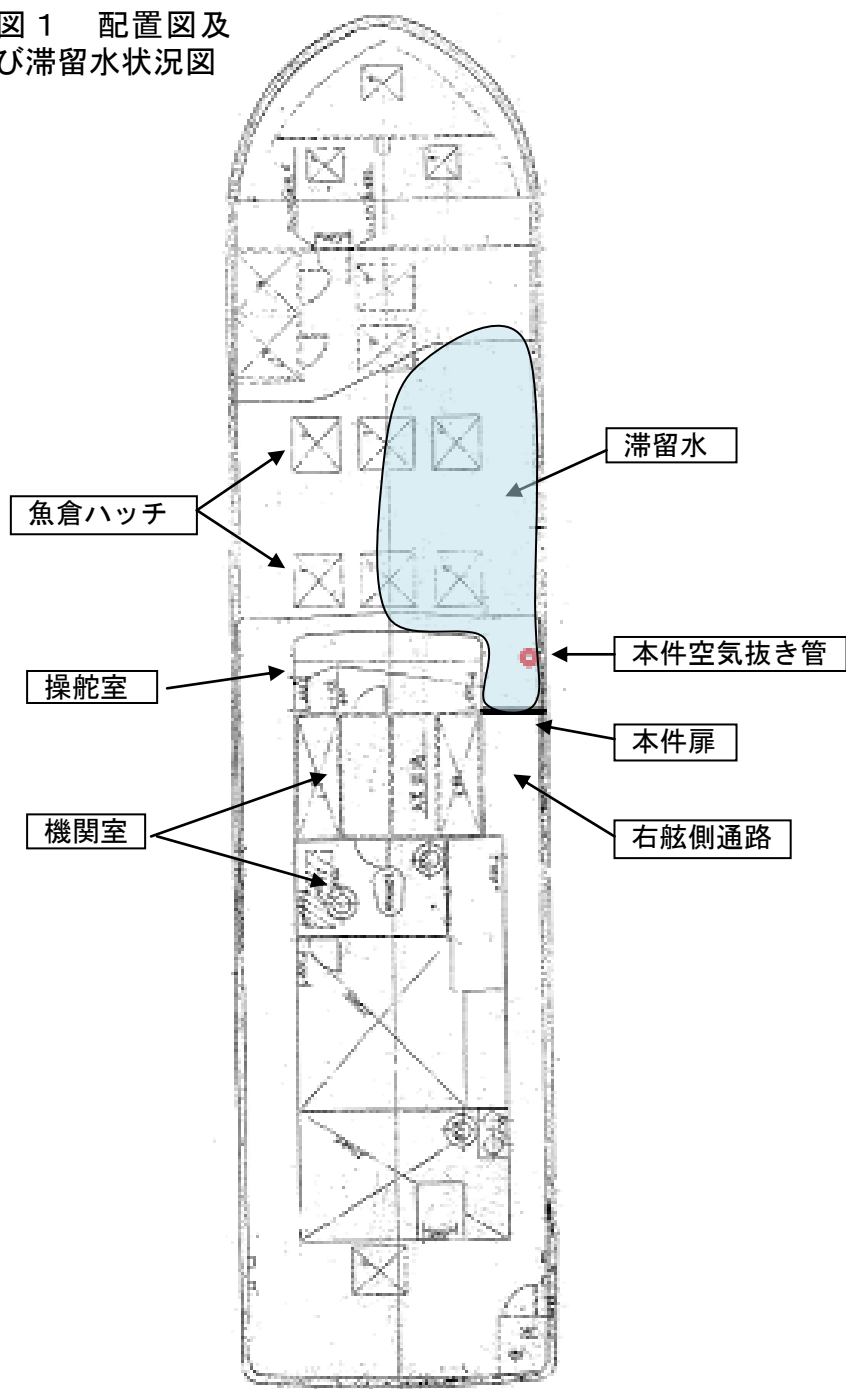
付図1 配置図及び
滞留水状況図

<p>本船は、船首から順に船首楼、前部甲板、操舵室及び後部甲板が配置され、前部甲板の下方に1番～3番魚倉、操舵室の下方に機関室、後部甲板下方に船員室、機関室前部下方に左舷3番燃料油タンク及び‘右舷3番燃料油タンク’（以下「本件タンク」という。）、操舵室両舷の外側に通路、その通路に側壁及び天井、操舵室後壁付近の右舷側通路に前部と後部を仕切る扉（以下「本件扉」という。）等が設けられていた。</p> <p>本船は、ふだんから、投縄の際には、本件扉を閉めて右舷の後部甲板で作業を行っていた。</p> <p>本船には、‘船尾方向へ折り曲げられた逆U字型の本件タンクの空気抜き管’（以下「本件空気抜き管」という。）が、操舵室前壁の右舷舷側付近の上甲板に取り付けられ、その管口（上甲板からの高さ約74cm、以下「本件管口」という。）には、回すことによって開閉できる海水浸入防止のための蓋（以下「本件蓋」という。）が付いており、ふだん、本件蓋は開いていた。</p> <p>本船は、海水が打ち込んだ際、船体が右に約30°傾き、海水が本件空気抜き管の高さを超えて滞留し、その後、海水が前部甲板右舷側にある排水口等から抜けていった。</p> <p>本船は、順調に操業を続け、投縄して北進中の7日01時00分ごろ、主機が、ぶくぶくという排気音と共に回転数が上下し、不調となった。</p> <p>船長は、僚船の船長へ本船の主機の不調を連絡し、燃料油タンクに海水が入っているかどうかを調査するようにとの助言を受けた。</p> <p>機関長は、機関室において、燃料油の沈殿槽、1次及び2次こし器のドレンを抜いたところ、海水が出てきたことを認めた。</p> <p>本船は、機関長が、燃料油の1次及び2次こし器を掃除し、沈殿槽及び燃料油常備タンク（以下「常備タンク」という。）の燃料油を4番燃料油タンクのものとの交換したが、主機の状態は変わらなかったため、操業を諦め、帰航を始めたものの、9日02時00分ごろ自力航行が困難となり、僚船に救助を依頼し、11日09時00分ごろ来援した同船でえい航され、15日08時30分和歌山県那智勝浦町勝浦港に入港した。</p>
