## 船舶インシデント調査報告書

平成25年1月31日

運輸安全委員会（海事専門部会）議決

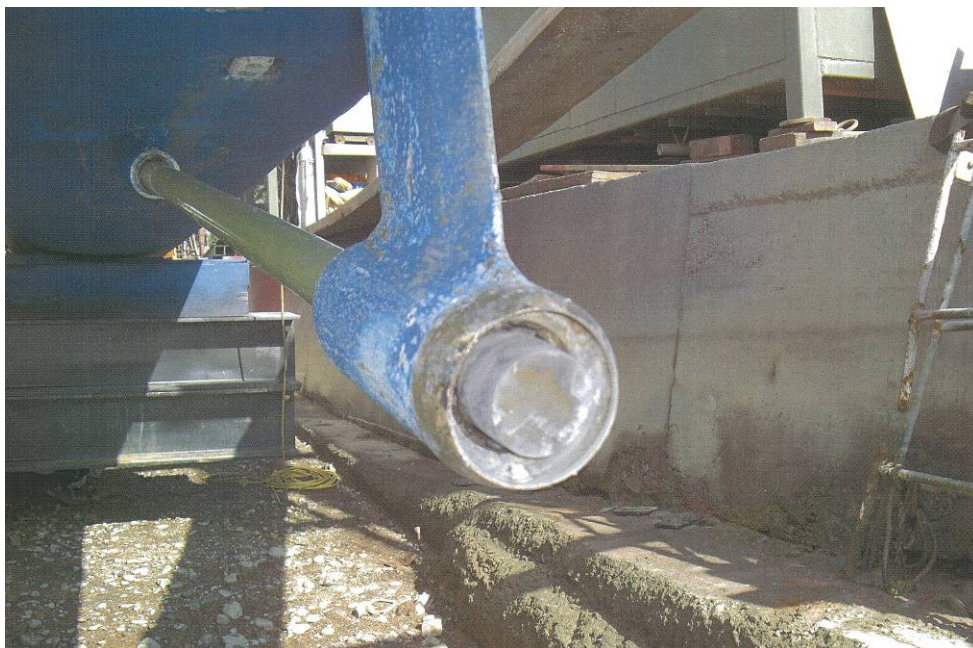
写真1 折損したプロペラ軸

<p>船長は、両舷主機のクラッチを中立とし、機関長に船内各部の点検を指示して異常がないことを確認したのち、クラッチを前進に操作したものの、右舷主機から推進力を得ることができないことに気付いた。</p> <p>本船は、右舷主機の運転を断念し、左舷主機のみを約1,500rpmで運転して速力約16knで運航を行い、14時55分ごろ内海港に着いた。</p> <p>本船は、内海港で潜水士による船底の点検を行い、右舷機のプロペラ軸が船外の軸受け後部付近で折損し、プロペラが脱落していることが分かった。</p> <p>(写真1 折損したプロペラ軸、写真2 折損部の断面 参照)</p>
<p>気象・海象</p>	<p>気象：天気 曇り、風向 西、風力 1、視界 良好</p> <p>海象：波高 約0.5m</p>
<p>その他の事項</p>	<p>本船は、平成15年に現所有会社が中古で購入した。</p> <p>折損した右舷側プロペラ軸は、次のような状況で残っていた。</p> <ol style="list-style-type: none"> <li>① 折損面は、軸の中心線に直角であった。</li> <li>② 折損面には、金属疲労特有の貝殻模様があった。</li> <li>③ キー溝が僅かに残っており、そのキー溝の場所が折損に至る亀裂の基点であることが分かった。</li> <li>④ プロペラとのテーパ当たり面には、光沢がなかった。</li> </ol> <p>本船のプロペラ軸は、平成22年3月に右舷軸が抜き出され、プロペラを取り外してカラーチェックと外観検査が実施されており、平成23年2月に左舷軸で小さな損傷や曲損が認められたので新替えされていた。</p>
<p>分析</p> <p>乗組員等の関与</p> <p>船体・機関等の関与</p> <p>気象・海象の関与</p> <p>判明した事項の解析</p>	<p>なし</p> <p>あり</p> <p>なし</p> <p>本船は、高松港の港外を航行中、右舷側プロペラ軸が船外の軸受け後部付近で折損したことから、プロペラが脱落し、右舷主機の運転ができなくなり、運航が阻害されたものと考えられる。</p> <p>右舷側プロペラ軸は、同軸のキー溝部に繰り返しの曲げ応力が作用し、金属疲労が進行して折損した可能性があると考えられる。</p> <p>右舷側プロペラ軸のキー溝部に繰り返しの曲げ応力が作用したことについては、次のことから、その過程を明らかにすることはできなかった。</p> <ol style="list-style-type: none"> <li>① キーが消失しているので、キーの摩耗状態が不明であること。</li> <li>② 折損部より船尾側のプロペラ軸及びプロペラが消失しているため、軸とプロペラとのテーパ面の当たり具合やプロペラの押し込み力などが確認できないこと。</li> </ol>

<b>原因</b>	本インシデントは、本船が、高松港の港外を航行中、右舷側プロペラ軸が船外の軸受け後部付近で折損したため、プロペラが脱落し、右舷主機の運転ができなくなったことにより発生したものと考えられる。
<b>参考</b>	今後の同種事故等の再発防止に役立つ事項として、次のことが考えられる。 <ul style="list-style-type: none"><li>・プロペラ軸を抜き出して点検した際には、各種の計測記録（テープの当たり確認）を作成して保管しておくこと。</li></ul>
