## 船舶インシデント調査報告書

平成25年2月28日

運輸安全委員会（海事専門部会）議決

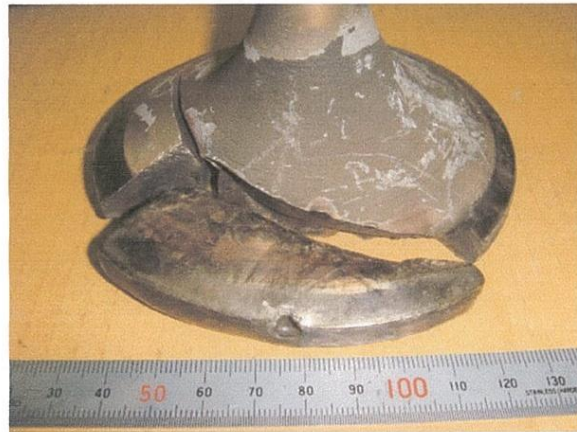
<p>厚検査とカラーチェックが行われて6本の排気弁が交換され、2番シリンダの排気弁も交換された可能性がある。</p> <p>本船は、平成24年2月のドック時、主機の吸排気弁の磁気探傷検査を実施し、6本の排気弁及び弁座を交換したが、2番シリンダカバーの排気弁及び弁座の交換については不明であった。</p> <p>主機の運転時間は、年間約3,500時間であった。</p> <p>主機の排気温度は、機関長による本インシデント発生前の12時の点検では、いつもどおりの約340～365℃であり、2番シリンダは、約340℃であった。</p> <p>主機は、帰港後、整備業者による点検の結果、2番シリンダカバーの2本のうちの1本の排気弁（以下「本件排気弁」という。）の弁傘が3分割に割損し、もう1本の排気弁及び2本の吸気弁の弁棒が曲損していた。</p> <p>本件排気弁は、シート部に吹き抜けの痕跡が認められ、また、破断面には、弁傘上部から亀裂が発生して燃焼面側に最終破断面が確認された。</p> <p>2本の排気弁の硬度は、計測の結果、本体、頂部及び弁座共に異常はなかった。</p>
<p><b>分析</b></p> <p>乗組員等の関与 船体・機関等の関与 気象・海象の関与 判明した事項の解析</p>	<p>なし あり なし</p> <p>本船は、能取岬北方沖において漁場の移動中、主機2番シリンダの本件排気弁の弁棒シート面と弁座の間に吹き抜けが生じたことから、弁棒と弁ガイド（案内筒）との隙間に燃焼ガスが侵入して弁棒が弁ガイドに固着し、弁傘がピストンに接触して弁棒が曲損するとともに、弁傘が割損して主機の運転ができなくなり、運航不能となったものと考えられる。</p> <p>主機2番シリンダの2本の吸気弁及び別の排気弁は、排気弁の割損片をピストンとの間で挟撃したことにより、曲損した可能性があると考えられる。</p>
<p><b>原因</b></p>	<p>本インシデントは、本船が、能取岬北方沖において漁場の移動中、主機2番シリンダの本件排気弁の弁棒シート面と弁座間に吹き抜けが生じたため、弁棒とガイドの隙間に燃焼ガスが侵入して弁棒が弁ガイドに固着し、弁傘がピストンに接触して弁棒が曲損するとともに、弁傘が割損して主機の運転ができなくなったことにより発生したのと考えられる。</p>

写真1 弁傘部割損

<p><b>参考</b></p>	<p>今後の同種事故等の再発防止に役立つ事項として、次のことが考えられる。</p> <ul style="list-style-type: none"> <li>・ 動弁注油潤滑油を定期的に交換し、ラインフィルターの定期的な</li> </ul>

<p>掃除及び交換を行うこと。</p> <ul style="list-style-type: none"><li>・ 機関等を整備する際、部品に傷やへこみなどの損傷を与えないように注意すること。</li><li>・ 排気弁等の開放整備を実施する際は、次回開放までの使用時間等を考慮して部品の交換を行うこと。</li><li>・ 取扱説明書に記載された運転諸元を守り、過負荷運転を行わないこと。</li></ul>
--	---
