船舶インシデント調査報告書

平成25年4月25日
 運輸安全委員会（海事専門部会）議決
 委員 横山 鐵 男（部会長）
 委員 庄 司 邦 昭
 委員 根 本 美 奈

インシデント種類	運航不能（機関損傷）
発生日時	平成24年11月25日 19時30分ごろ
発生場所	千葉県銚子市犬吠埼東南東方沖 犬吠埼灯台から真方位105° 1,244海里付近 （概位 北緯32°50′ 東経165°43′）
インシデント調査の経過	平成24年11月27日、本インシデントの調査を担当する主管調査官（横浜事務所）ほか1人の地方事故調査官を指名した。 原因関係者から意見聴取を行った。
事実情報 船種船名、総トン数 船舶番号、船舶所有者等 L×B×D、船質 機関、出力、進水等	漁船 第十八号宝陽丸 ^{ほうよう} 、76.81トン OT2-3328（漁船登録番号）、個人所有 24.25m (Lr) × 5.50m × 2.30m、FRP ディーゼル機関、411kW、昭和56年8月5日
乗組員等に関する情報	船長 男性 64歳 五級海技士（航海） 免許年月日 昭和53年8月11日 免状交付年月日 平成22年8月19日 免状有効期間満了日 平成27年8月22日 機関長 男性 49歳 五級海技士（機関） 免許年月日 昭和61年7月3日 免状交付年月日 平成23年4月27日 免状有効期間満了日 平成28年7月2日
死傷者等	なし
損傷	主機弾性ゴム継手損傷
インシデントの経過	本船は、船長及び機関長ほか7人が乗り組み、平成24年11月18日に犬吠埼東南東方沖の漁場に到着してまぐろはえ縄漁を開始し、11月25日8回目の操業中、19時30分ごろ操舵室内で機関室異常のブザーが鳴った。 甲板長は、操舵室で舵を取っていたところ、ブザー音を聞いて機関長に連絡し、機関長は、前部甲板で揚げ縄中であつたが、直ちに操舵室内のブザーが鳴った原因を確認し、機関室の火災探知器が作動していることを認め、機関室に急行した。

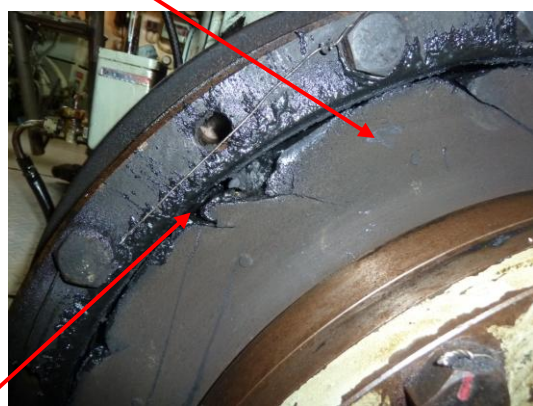
<p style="text-align: center;">断裂部（円周方向に）</p>
<p>分析</p> <p>乗組員等の関与 船体・機関等の関与 気象・海象の関与 判明した事項の解析</p>	<p>あり あり なし</p> <p>本船は、犬吠埼東南東方沖において操業中、主機弾性ゴム継手が断裂したことから、クランク軸の動力が逆転減速機に伝達されなくなり、運航不能になったものと考えられる。</p> <p>主機の弾性継手は、本インシデントの約8年前に取り替えられており、また、約1年半前のドックで点検されていたが、その後、本インシデントの発生時まで点検が行われておらず、経年使用により、ゴム継手エレメントに亀裂が生じて進行し、円周方向の断裂に至ったものと考えられる。</p>
<p>原因</p>	<p>本インシデントは、本船が、犬吠埼東南東方沖において操業中、主機弾性ゴム継手が断裂したため、クランク軸の動力が逆転減速機に伝達されなくなったことにより発生したものと考えられる。</p>
<p>参考</p>	<p>今後の同種事故等の再発防止に役立つ事項として、次のことが考えられる。</p> <ul style="list-style-type: none"> ・取扱説明書に従って弾性ゴム継手の点検を行うこと。
