船舶インシデント調査報告書

船種 船名 旅客船 つばさ
船舶番号 120078
総トン数 164トン

インシデント種類 運航阻害

平成25年5月23日

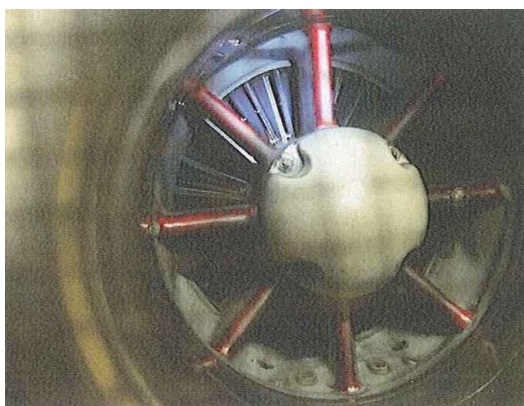
図 2 - 5 軸流圧縮機の吸気入口の状況

折損した本件圧縮機2段静翼及び動翼の状況は、本件圧縮機の吸気入口から目視によって確認することができるようになっていた。

本件圧縮機2段静翼及び動翼の状況は、本件圧縮機の吸気入口から目視によって確認できるようになっていたことから、左舷ガスタービン室へ入室して本件圧縮機の吸気入口から目視によって確認していれば、本件圧縮機2段静翼及び動翼の折損を発見でき、再始動することなく、5段抽気弁の油圧配管の破損を防止できた可能性があると考えられる。

して早期に損傷原因を究明し、適切な措置を講ずること。

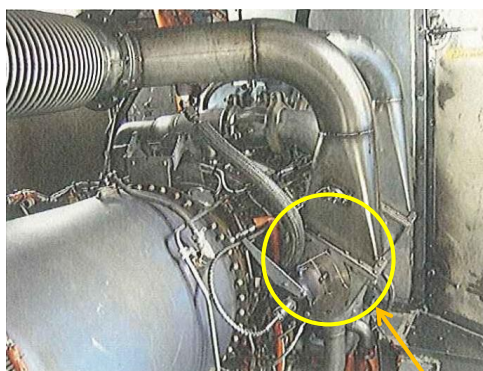
図 2 - 6 軸流圧縮機抽気弁の装備状況

本件圧縮機に取り付けられていた TECH & CIT センサーの作動確認を行った結果、抽気弁が全閉になる回転数及び作動回転数範囲が規定値から外れており、運転時に空気の流れに乱れが生じて静翼及び動翼に曲げ応力が加わっていた可能性があった。

本件圧縮機 5 段抽気弁の油圧配管は、本件圧縮機 2 段静翼及び動翼が折損した後、本件圧縮機 2 段静翼及び動翼が折損したことにより、回転体にアンバランスが生じ、振動を生じるとともに、本件圧縮機がサージングを起こして左舷ガスタービン主機に振動が生じて 5 段抽気弁の油圧配管が破損し、配管内の作動油が漏えいした。

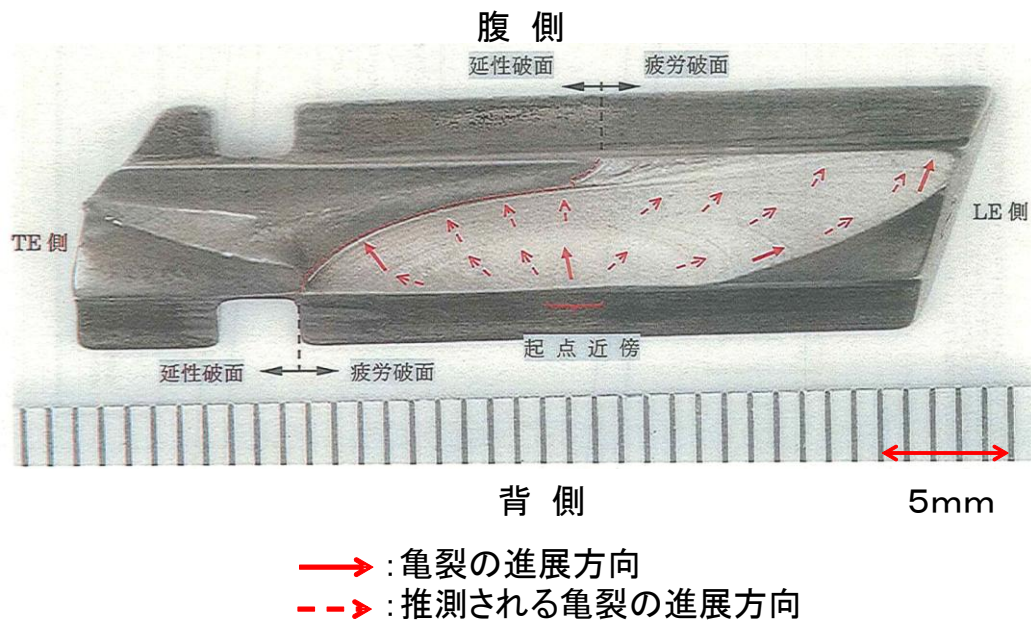
図2-7 本件圧縮機2段動翼の破面の状況

- (1) 本件圧縮機 2 段動翼の破面を走査型電子顕微鏡により観察したところ、翼背側表面を起点とし、疲労破壊^{*8}が翼の前縁 (LE:Leading Edge) (以下「LE」という。) 腹側、翼の後縁 (TE:Trailing Edge) (以下「TE」という。) 方向に進展し、TE 側で折損していた。
- (2) 破面の硬度計測及び材料分析結果から、折損した本件圧縮機 2 段動翼に材料的な異常は見られなかった。
- (3) 寸法計測の結果から、折損した本件圧縮機 2 段動翼と他の動翼の取付け部の断面形状の寸法は適正であった。
- (4) 本件圧縮機 2 段静翼の破面を走査型電子顕微鏡によって観察したところ、本件圧縮機 2 段静翼のアウトershroud側の翼は翼付け根 TE 寄りを起点

本件圧縮機2段動翼は、空気の流れの下流に配置されていた本件圧縮機2段静翼が折損し、本件圧縮機内の空気の流れに乱れを生じて翼に曲げ応力が加わり、破断面及び破断した位置から、曲げによる疲労破壊で折損した。

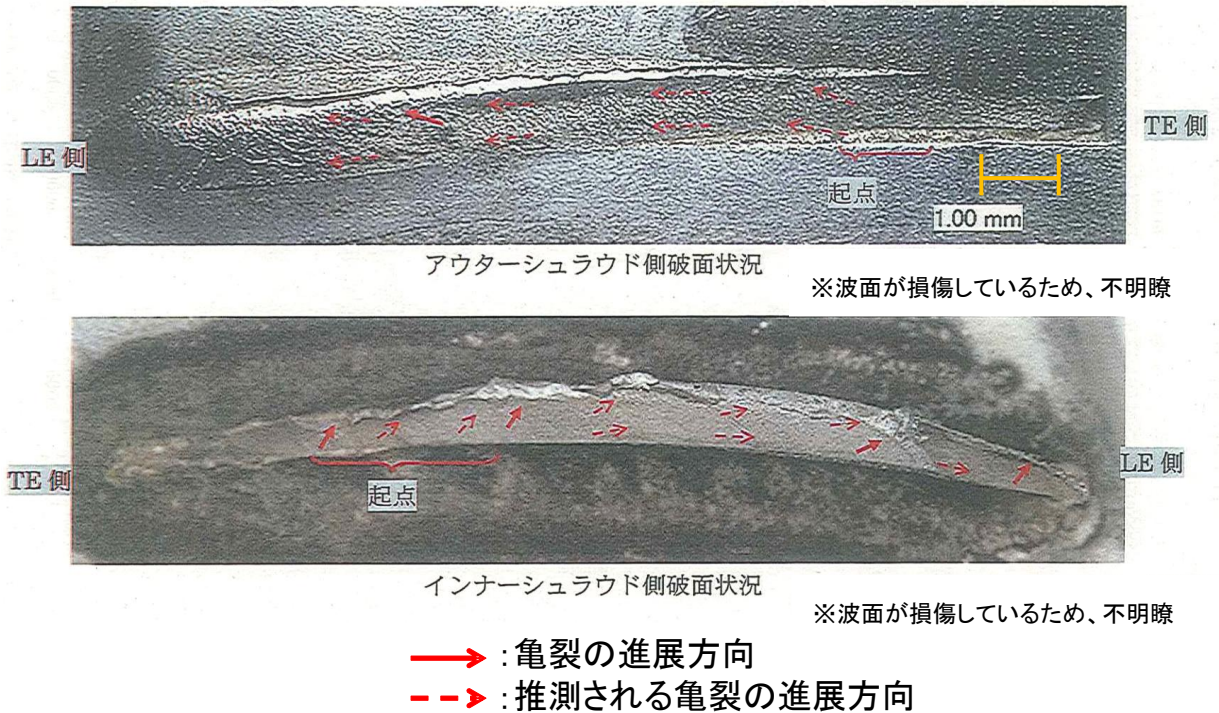
図 2 - 8 本件圧縮機 2 段静翼の破面の状況

にして疲労破壊がLE方向に進展し、2段静翼のインナーシュラウド側の翼は翼付け根TE寄りを起点にして疲労破壊がLE方向に進展した。

(5) 破面の硬度計測及び材料分析結果から、折損した本件圧縮機2段静翼に材料的異常は見られなかった。

本件圧縮機2段静翼は、取付け部のカシメ及び接着材が経年劣化したことにより、翼の固定状態が変化して振動が生じ、これに伴い応力が発生し、アウターシュラウド側の翼付け根部が疲労破壊で破断して片持ち状態となった後、インナーシュラウド側の翼付け根部が疲労破壊で破断して折損した。

- (1) 経年劣化をする機器は、製造者の推奨値を参考にして保守整備計画を立て、開放整備及び必要部品の交換を行うことが望ましい。
- (2) 機器が自動停止した場合は、監視機器類のみによることなく、直接機器を点検

- (1) 経年劣化をする機器は、製造者の推奨値を参考にして保守整備計画を立て、開放整備及び必要部品の交換を行うことが望ましい。
- (2) 機器が自動停止した場合は、監視機器類のみによることなく、直接機器を点検して早期に損傷原因を究明し、適切な措置を講ずること。

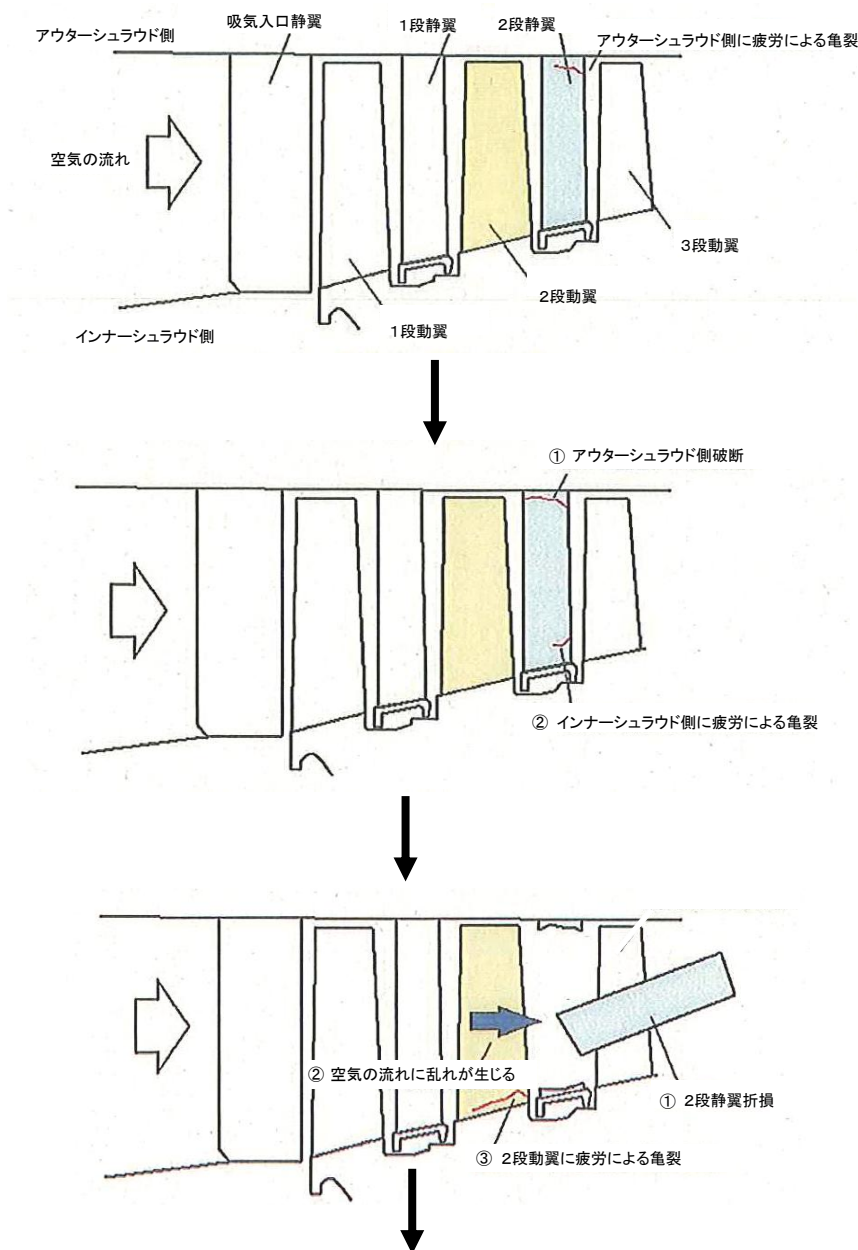
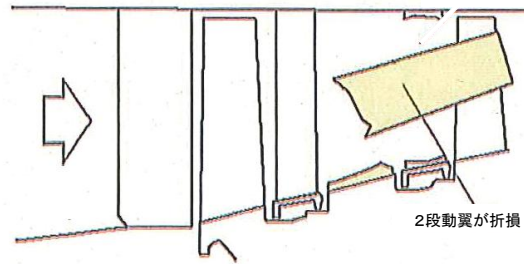
図 2 - 9 本件圧縮機 2 段静翼及び動翼の折損に至る状況

本件圧縮機2段静翼の破面は、疲労破壊の様相を示しているため、本件圧縮機2段動翼が折損し、空気の流れの下流に配置されていた本件圧縮機2段静翼に衝突したのではなく、本件圧縮機2段静翼が折損した後、本件圧縮機2段動翼が折損し

- (1) 本件圧縮機 2 段静翼の OUTER シュラウド側の翼付け根部に疲労による亀裂が生じた。
- (2) 本件圧縮機 2 段静翼の OUTER シュラウド側の翼付け根部が疲労破壊で破断し、INNER シュラウド側の翼付け根部に疲労による亀裂が生じ、その後、疲労破壊で同翼が折損した。
- (3) 本件圧縮機 2 段静翼が折損し、本件圧縮機内の空気の流れに乱れが生じて本件圧縮機 2 段動翼に疲労による亀裂が生じた後、同翼が疲労破壊で折損した。
