船舶インシデント調査報告書

インシデント種類	運航不能（機関損傷）
発生日時	平成24年7月5日 05時30分ごろ
発生場所	茨城県日立市日立港南方沖 日立港東防波堤灯台から真方位218°930m付近 （概位 北緯36°28.5′ 東経140°37.6′）
インシデント調査の経過	平成24年9月24日、本インシデントの調査を担当する主管調査官（横浜事務所）ほか1人の地方事故調査官を指名した。 原因関係者から意見聴取を行った。
事実情報 船種船名、総トン数 船舶番号、船舶所有者等 L×B×D、船質 機関、出力、進水等	貨物船 第五永昇丸 ^{えいしょう} 、499トン 129586、個人所有、有限会社小川海運（船舶管理人） 73.57m×11.80m×7.00m、鋼 ディーゼル機関、735kW、昭和63年7月2日
乗組員等に関する情報	船長 男性 68歳 三級海技士（航海） 免許年月日 昭和44年5月9日 免状交付年月日 平成21年6月29日 免状有効期間満了日 平成26年6月30日 機関長 男性 73歳 三級海技士（機関） 免許年月日 昭和45年9月4日 免状交付年月日 平成21年3月16日 免状有効期間満了日 平成27年1月22日
死傷者等	なし
損傷	主機カム軸折損
インシデントの経過	本船は、船長及び機関長ほか3人が乗り組み、福岡県北九州市黒崎を平成24年7月2日14時30分ごろ日立港に向けて出港し、5日05時20分ごろ日立港外で投錨したのち、主機のシリンダ内に滞留した残留ガスを排出するため、05時30分ごろエアラン（圧縮空気による空運転）を行おうとしたが、主機が回転しなかった。 機関長は、主機の始動装置の点検を行ったが異常を認めず、カム軸の点検を行ったところ、始動空気管制弁用カム軸の折損を認めた。 本船は、自力航行を断念してタグボートを要請し、来援したタグボ

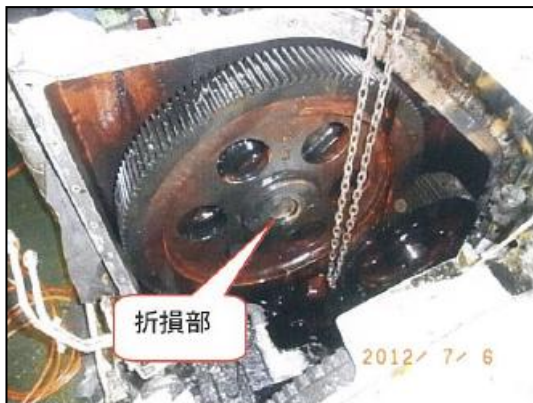
<p>折損したカム軸は、破断面が比較的滑らかな疲労破面となっており、締付ナット及び座面に叩かれた痕跡が認められたことから、締付ナットに緩みが生じ、回転による繰返し応力によって折損に至った可能性があると考えられるが、詳細を明らかにすることはできなかった。</p>
原因	<p>本インシデントは、本船が、日立港外において錨泊中、主機のエアランを行おうとした際、主機の始動空気管制弁用カム軸が折損していたため、主機が回転しなかったことにより発生したものと考えられる。</p>

写真1 カム軸折損状況

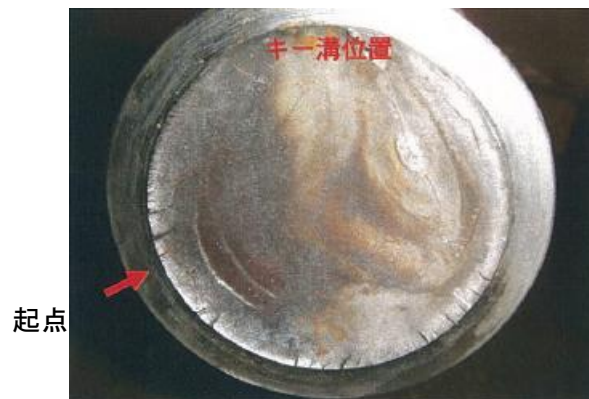
写真2 カム軸側破断面
