## 船舶インシデント調査報告書

平成25年7月11日  
 運輸安全委員会（海事専門部会）議決  
 委員 横山 鐵男（部会長）  
 委員 庄司 邦昭  
 委員 根本 美奈

インシデント種類	運航不能（機関損傷）
発生日時	平成24年11月27日 04時30分ごろ
発生場所	三重県鳥羽市神島北東方沖 神島灯台から真方位035° 1.2海里付近 （概位 北緯34° 33.9′ 東経137° 00.0′）
インシデント調査の経過	平成24年11月27日、本インシデントの調査を担当する主管調査官（横浜事務所）ほか1人の地方事故調査官を指名した。 原因関係者から意見聴取を行った。
<b>事実情報</b> 船種船名、総トン数 船舶番号、船舶所有者等 L×B×D、船質 機関、出力、進水等	貨物船 <sup>ラッキーサンデー</sup> LUCKY SUNDAY（パナマ共和国籍）、43,717トン 9404338（IMO番号）、SKIPPER MARINE LTD.（船舶所有者）、SILVER LAKE SHIPPING COMPANY S.A.（船舶管理会社） 229.04m×32.27m×20.26m、鋼 ディーゼル機関、11,620kW、2008年5月31日
乗組員等に関する情報	船長（ギリシャ共和国籍） 男性 53歳 締約国資格受有者承認証 船長（パナマ共和国発給） 交付年月日 2012年11月7日 （2015年5月18日まで有効） 機関長（ギリシャ共和国籍） 男性 63歳 締約国資格受有者承認証 機関長（パナマ共和国発給） 交付年月日 2012年11月7日 （2014年11月16日まで有効）
死傷者等	なし
損傷	主機燃料ポンプ損傷
インシデントの経過	本船は、船長及び機関長ほか19人が乗り組み、鹿児島県鹿児島市鹿児島港を平成24年11月25日21時20分ごろ出港して愛知県三河港に向け、主機回転数毎分を約105から85に下げ伊良湖水道航路を北西進中、11月27日04時30分ごろ主機の回転数が低下して主機が停止した。 本船は、機関長が主機の再始動を試みたものの主機は始動せず、自力航行不能となり、北西風に圧流されたので、伊良湖水道航路外において05時58分ごろ投錨した。 本船は、船舶管理会社が要請した機関メーカーが乗船して修理後、

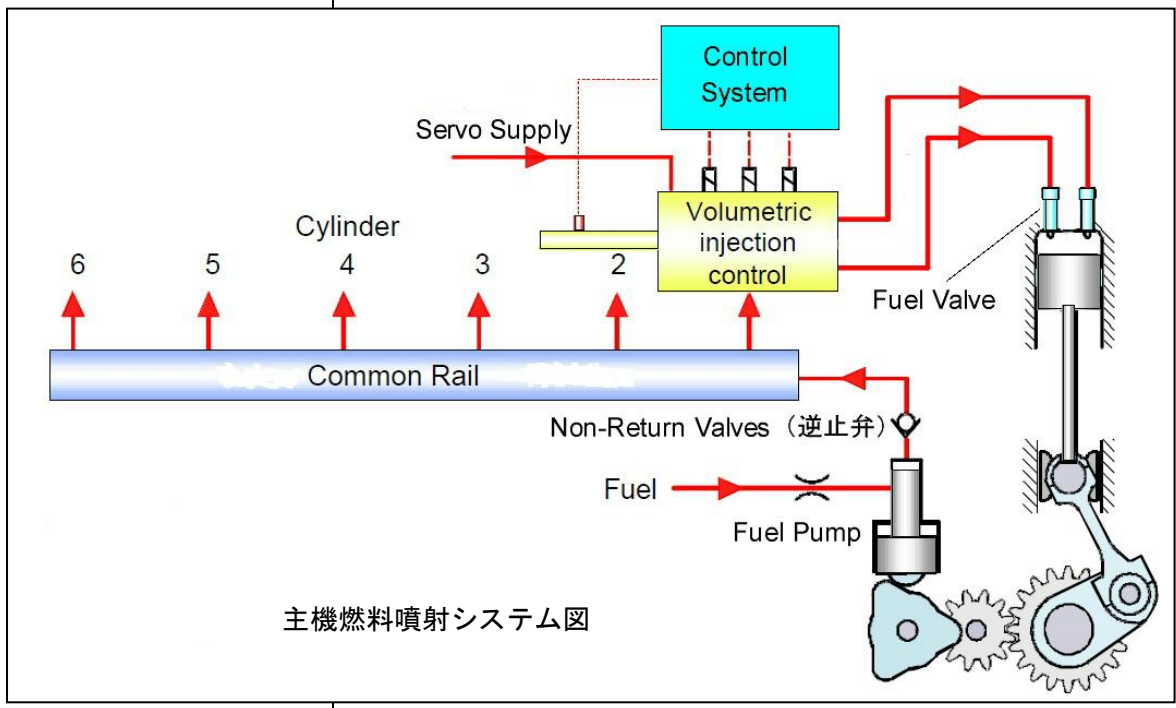
主機燃料噴射システム図

本船は、伊良湖水道航路を北西進中、主機燃料噴射システムの逆止弁が損傷し、更に燃料ポンプ及び燃料ポンプ付逆止弁が損傷したことから、燃料共通管の圧力が低下して主機が停止し、運航不能となったものと考えられる。

主機燃料噴射システムの逆止弁は、同型機関において損傷トラブルが発生したことから、機関メーカーは応急対策として逆止弁体を取り外すように指示し、その後、改良型逆止弁と取り替えるよう、サービス情報を船舶所有者及び船舶管理会社へ送付していたものと考えられる。

本船主機の逆止弁は、本インシデント発生時、就航時のものが使用されていたものと考えられる。

本インシデントは、夜間、本船が、伊良湖水道航路を北西進中、主機燃料噴射システムの逆止弁が損傷し、更に燃料ポンプ及び燃料ポンプ付逆止弁が損傷したため、燃料共通管の圧力が低下して主機が停止

したことにより発生したものと考えられる。
<b>参考</b>	今後の同種事故等の再発防止に役立つ事項として、次のことが考えられる。 <ul style="list-style-type: none"><li>・乗組員は、船舶管理会社から指示された事項について、確実に実施して報告し、船舶管理会社は、指示した事項が実施されたことを確認すること。</li></ul>
