船舶インシデント調査報告書

インシデント種類	座洲
発生日時	平成24年7月5日 16時29分ごろ
発生場所	福岡県福岡市博多港内 博多港東防波堤灯台から真方位005° 3,620m付近 (概位 北緯33° 39.2′ 東経130° 23.4′)
インシデント調査の経過	平成24年7月6日、本インシデントの調査を担当する主管調査官（門司事務所）ほか1人の地方事故調査官を指名した。 原因関係者から意見聴取を行った。
事実情報 船種船名、総トン数 船舶番号、船舶所有者等 L×B×D、船質 機関、出力、進水等	自動車運搬船 <small>トランス フューチャー</small> TRANS FUTURE 10（パナマ共和国籍）、28,755トン 9477713（IMO番号）、FENG LI MARITIME CORPORATION（パナマ共和国籍） 165.00m×27.60m×18.93m、鋼 ディーゼル機関、11,935kW、2010年
乗組員等に関する情報	船長（フィリピン共和国籍） 男性 45歳 締約国資格受有者承認証 船長（パナマ共和国発給） 交付年月日 2012年5月24日 （2014年12月18日まで有効） 水先人 男性 64歳 博多水先区1級水先人水先免状 免許年月日 平成20年6月9日 免状交付年月日 平成20年6月9日 有効期間満了日 平成25年6月8日
死傷者等	なし
損傷	なし
インシデントの経過	本船は、船長ほか19人が乗り組み、水先人を乗せ、自動車約1,400台を積載し、平成24年7月5日16時15分ごろ、船長が操船指揮を執り、水先人に操船を委ね、三等航海士をレーダーに、甲板手を手動操舵にそれぞれ就け、タグボート1隻の支援を受けて博多港香椎パークポート2号岸壁を離岸後、博多港東航路東口延長上の水深14mに掘下げ済の水路（以下「掘下げ済水路」という。）に向かった。

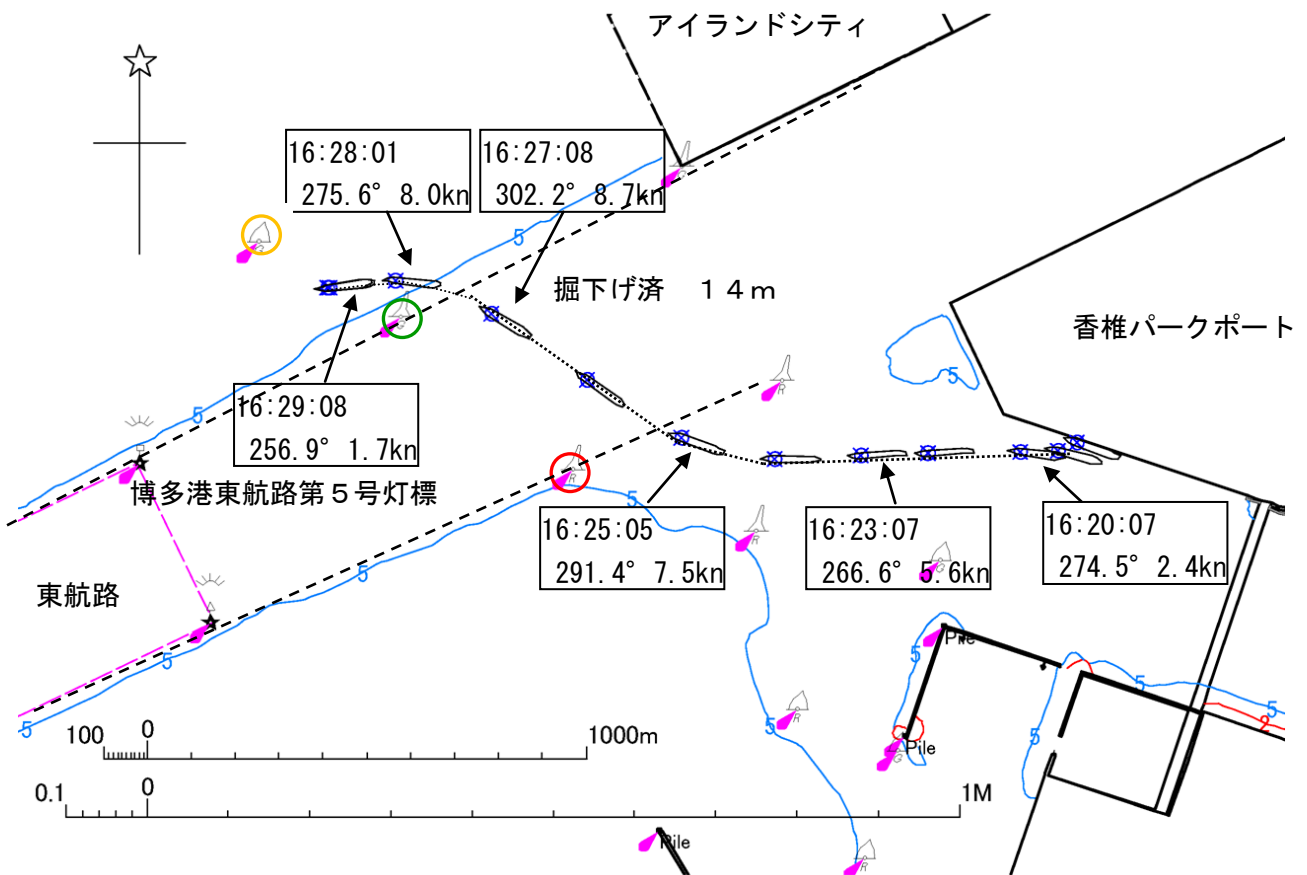
付図1 AIS記録に基づく航行経路図

<p>水先人は、左舷船尾に取っていたタグラインを放して徐々に増速し、16時25分ごろ、掘下げ済水路南側線上に設置された赤色の簡易標識の東方を通過した頃、前方に港奥に向かう押船列、緑色の簡易標識（以下「緑ブイ」という。）及び黄色の簡易標識（以下「黄ブイ」という。）を視認し、緑ブイと黄ブイの間が掘下げ済水路であると思い、緑ブイの北方沖に向けて北西進した。</p> <p>船長は、掘下げ済水路の北側線上に設置された緑ブイに接近したので、水先人に緑ブイが近いと注意喚起したが、水先人は問題ない旨の応答を行って北西進を続けた。</p> <p>水先人は、緑ブイに接近し、緑ブイを左舷側に見ながら左転を始めたが、黄ブイの西南西方に東航路北側線上に並んで設置されているはずの灯標が見えないので、掘下げ済水路の位置を取り違えていたことに気付き、左舵一杯を取ったが、徐々に速力が低下し、16時29分ごろ掘下げ済水路北方の浅所に座洲した。</p> <p>本船は、船主手配のサルベージ会社により潜水調査が行われたのち、22時10分ごろタグボート2隻により引き下ろされ、自力航行して博多港検疫錨地に錨泊した。</p>
<p>気象・海象</p>	<p>気象：天気 曇り、風向 西北西、風速 約4m/s、視界 良好 海象：潮汐 下げ潮の末期、潮高 約27cm（博多港）</p>
<p>その他の事項</p>	<p>本船の喫水は、船首約6.50m、船尾約6.65mであった。</p> <p>水先人は、本船や同型船の水先を行った経験があり、運動性能などについて把握していた。</p> <p>海図W1227によれば、本インシデント発生場所付近の水深は約4mであり、付近の底質は泥と貝である。</p> <p>掘下げ済水路の側線上に設置されていた簡易標識は、やぐら型の灯浮標であり、水面上の高さは約2.1m、フロートの直径は約0.9mであった。</p> <p>黄ブイは、三角錐型の灯浮標で、水面上の高さは約1.5m、フロートの直径は約0.7mであり、緑ブイの北西方350m付近にあった。</p> <p>船舶自動識別装置（AIS）の情報記録によれば、本船の船位等は、付表1のとおりであった。</p> <p>（付図1 AIS記録に基づく航行経路図、付表1 AIS記録（抜粋） 参照）</p>

<p>分析</p> <p>乗組員等の関与</p> <p>船体・機関等の関与</p> <p>気象・海象の関与</p> <p>判明した事項の解析</p>	<p>あり</p> <p>なし</p> <p>なし</p> <p>本船は、博多港において、香椎パークポート2号岸壁を離岸して東航路東口に向けて航行中、水先人が掘下げ済水路の位置を取り違えた</p>

<p>ことから、掘下げ済水路の外側を航行し、浅所に座洲したものと考えられる。</p>
原因	<p>本インシデントは、本船が、博多港において、香椎パークポート2号岸壁を離岸して東航路東口に向けて航行中、水先人が掘下げ済水路の位置を取り違えたため、掘下げ済水路の外側を航行し、浅所に座洲したことにより発生したものと考えられる。</p>
参考	<p>本インシデントを受け、博多水先区水先人会では事故防止対策委員会を開催して再発防止対策を策定し、水先人は、状況に応じた針路を取ることに及び本船、タグボート、はかたポートラジオ等との情報交換を積極的に行って危険予知に努めることとした。</p> <p>今後の同種事故等の再発防止に役立つ事項として、次のことが考えられる。</p> <ul style="list-style-type: none"> ・ 視界良好時に航行経験を重ねた海域を航行する場合でも、記憶に頼るだけでなく、海図で物標を確かめ、レーダーやGPSプロッターで船位を確認すること。
