## 船舶インシデント調査報告書

平成25年12月5日  
 運輸安全委員会（海事専門部会）議決  
 委員 横山 鐵男（部会長）  
 委員 庄司 邦昭  
 委員 根本 美奈

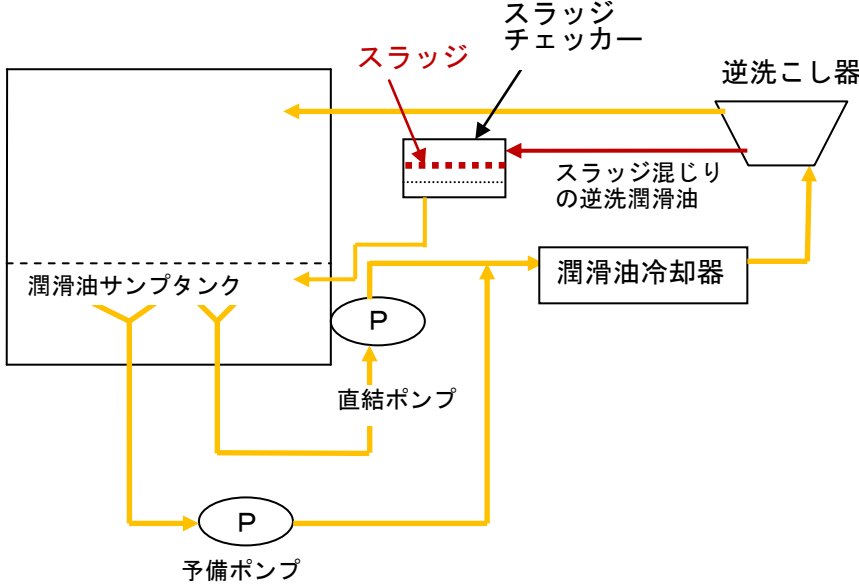
付図1 潤滑油経路図

<p>備潤滑油ポンプ（以下「予備ポンプ」という。）が始動して‘主機の機関入り口潤滑油圧力’（以下「入口圧力」という。）が約2.0 kgf/cm<sup>2</sup>（ふだん、主機が停止状態での予備ポンプ運転中の入口圧力は約3.5 kgf/cm<sup>2</sup>）であることを認めた。</p> <p>機関長は、主機の点検のために予備ポンプを停止し、異常箇所を調査したところ、直結ポンプが焼損し、自動逆洗式潤滑油こし器（以下「逆洗こし器」という。）（フィルターエレメント（以下「エレメント」という。）の一部のエレメントに逆方向への潤滑油（以下「逆洗潤滑油」という。）を定期的に通し、エレメントに溜まったスラッジを落下させてエレメントから取り除く機能を持っている。）のスラッジチェッカー（逆洗潤滑油をサンプタンクに戻す配管の途中に設置されたこし器であり、スラッジの状況の点検も可能である。）が、繊維系異物、金属片等で詰まっていることを認めた。</p> <p>機関長は、主機の主軸受メタル等に損傷の可能性があるため、主機の運転ができず、また、洋上での修理が困難であると判断し、船長が船主にえい航による救助を相談した。</p> <p>本船は、船主に指示された僚船により、17時29分ごろ静岡県焼津市焼津港へ向けてえい航が開始され、7日21時45分ごろ船主に要請された引船にえい航が引き継がれ、16日11時30分ごろ焼津港外港岸壁に着岸した。</p> <p>（付図1 潤滑油経路図 参照）</p>
<p>気象・海象</p>	<p>気象：天気 晴れ、風向 東、風力 2、視界 良好</p> <p>海象：海上 平穏</p>
<p>その他の事項</p>	<p>主機の潤滑油は、機関室二重底の潤滑油サンプタンクからオイルストレーナーを通して直結ポンプ又は予備ポンプによって吸引、加圧され、潤滑油冷却器及び逆洗こし器を経て潤滑油主管に入り、主軸受、カム軸受、伝動歯車などに分岐して各部の潤滑及び冷却を行い、クランク室下部に流下し、また、逆洗機能の作動により、逆洗こし器からスラッジチェッカーを通過した逆洗潤滑油が配管を通り、再びサンプタンクに戻るようになっていた。</p> <p>入口圧力は、ふだん、主機の運転中で約6.0 kgf/cm<sup>2</sup>であり、約3.0 kgf/cm<sup>2</sup>以下で低下警報が、約2.8 kgf/cm<sup>2</sup>以下で予備ポンプが、約2.5 kgf/cm<sup>2</sup>以下で主機の自動停止装置がそれぞれ作動した。</p> <p>本船は、平成23年8月のドックの際、主機、直結ポンプ及び逆洗こし器が中間検査で開放整備され、異常がなく、また、主機の潤滑油サンプタンクの掃除及び潤滑油の全量交換が実施された。</p> <p>平成25年3月のドック整備では、主機は開放整備されたが、直結ポンプ及び逆洗こし器の開放整備並びにサンプタンクの掃除は行われなかった。</p>

<p>機関長は、平成23年8月のドック以後、1回の操業（約1か月～1か月半）ごとに約300ℓの主機潤滑油の補充及びスラッジチェッカーの掃除を行っていた。</p> <p>本船は、機関部乗組員が1人で機関当直に当たり、2～3時間の当直中、1回以上機関室を見回っており、本インシデント当時の航海中も異常がなかった。</p> <p>主機は、本インシデント後の修理のための点検において、主軸受メタル及びクランクピンメタルにかき傷、直結ポンプに軸受の焼損、軸受ハウジングの削れ等、逆洗こし器のエレメント及びスラッジチェッカーにメタル粉、繊維系物質のような異物の存在等が確認された。</p> <p>機関部乗組員は、ふだん、機関室見回りの際、入口圧力と潤滑油冷却器出入口温度を確認していたものの、直結ポンプの触手等による温度及び聴音棒による回転音の変化の確認を行っていなかった。</p>
<p><b>分析</b></p> <p>乗組員等の関与 船体・機関等の関与 気象・海象の関与 判明した事項の解析</p>	<p>不明 不明 なし</p> <p>本船は、グアム島南方沖を北東進中、直結ポンプの軸受の潤滑不良による焼付き、主機の主軸受の損傷等が生じたことから、主機の運転中、直結ポンプのケーシング、直結ポンプの軸受のブッシュ及び軸受ハウジング、主軸受メタル等が削られて発生した金属粉が潤滑油に混入して逆洗こし器が閉塞され、主機が潤滑の阻害によって損傷し、主機の運転ができなくなり、運航不能となったものと考えられる。</p> <p>直結ポンプの軸受は、潤滑油の油穴の詰まり、摩耗による間隙の増加等により、潤滑不良となった可能性があると考えられるが、同軸受の損傷が激しいことから、潤滑不良となった状況を明らかにすることはできなかった。</p>
<p><b>原因</b></p>	<p>本インシデントは、夜間、本船が、グアム島南方沖を北東進中、直結ポンプの軸受の潤滑不良による焼付き、主機の主軸受の損傷等が生じたため、主機の運転中、直結ポンプのケーシング、直結ポンプの軸受のブッシュ及び軸受ハウジング、主軸受メタル等が削られて発生した金属粉が潤滑油に混入して逆洗こし器が閉塞され、主機が潤滑の阻害によって損傷し、主機の運転ができなくなったことにより発生したものと考えられる。</p>

<p><b>参考</b></p>	<p>今後の同種事故等の再発防止に役立つ事項として、次のことが考えられる。</p> <ul style="list-style-type: none"> <li>・潤滑油サンプルタンク及びクランク室内部の点検を終了する際には、異物がないことをダブルチェックし、責任者に報告するこ</li> </ul>

<p>と。</p> <ul style="list-style-type: none"> <li>・直結ポンプは、定期的には開放整備し、軸受部の軸外径及びブッシュ内径を計測すること。</li> <li>・機関室の見回りの際には、直結ポンプの触手等による温度及び聴音棒による回転音の異常の有無を確認すること。</li> </ul>
--	--
