船舶インシデント調査報告書

平成26年9月18日

運輸安全委員会（海事専門部会）議決

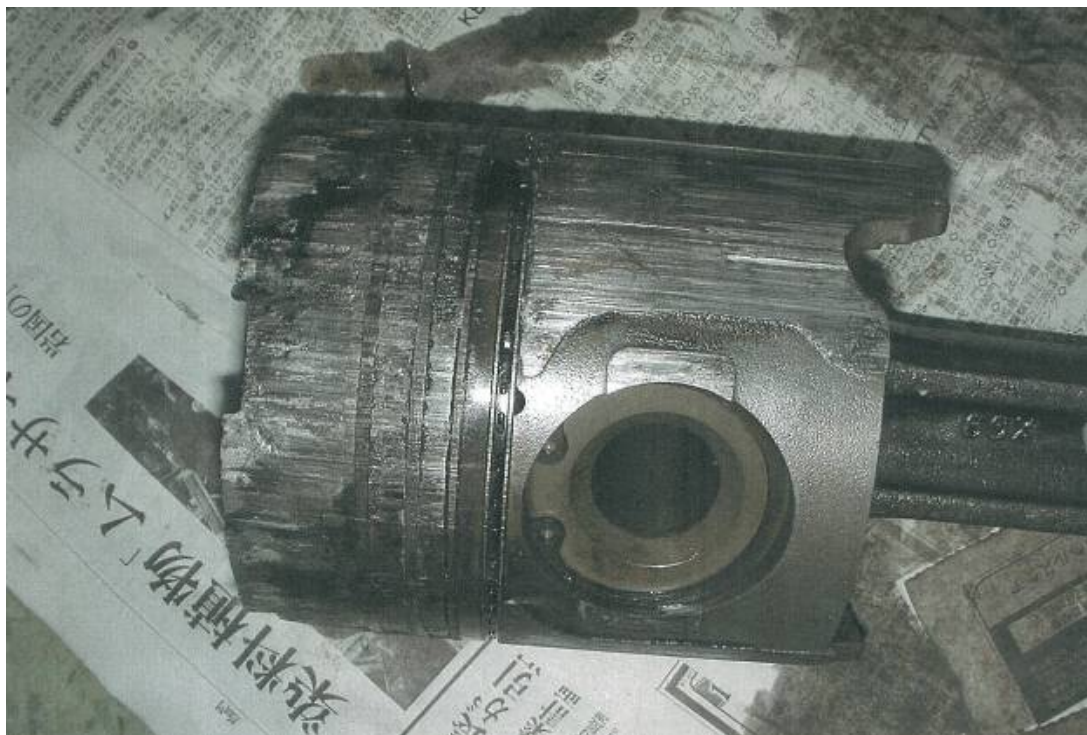
<p>その他の事項</p>	<p>主機は、6番シリンダだけが損傷していた。</p> <p>損傷したピストン頂部には、排気弁の当たった跡（1か所）が残っており、また、磁石に付く細かな金属片が残存していた。</p> <p>吸気及び排気弁には、欠損等はなかったが、排気弁の1つには、弁の当たり面と弁シート部にカーボンが挟まったような黒い跡が付いていた。</p> <p>排気弁は、弁傘及び弁棒部にカーボンが多く付着していたが、弁ガイドからは円滑に取り外せた。</p> <p>本船の排気管及び給気管は、過給機までの開放点検が行われたが、部品等の脱落はなかった。</p> <p>本船の冷却清水及び潤滑油量は、本インシデント後、適正であった。</p> <p>主機の開放整備は、平成20年2月に実施しているが、定期的には行われていなかった。</p> <p>本船は、航程が短く、出入港操船に伴う主機の低速運転が頻繁に行われていた。</p> <p>（写真3 吸気及び排気弁の状況 参照）</p>
<p>分析</p> <p>乗組員等の関与</p> <p>船体・機関等の関与</p> <p>気象・海象の関与</p> <p>判明した事項の解析</p>	<p>あり</p> <p>あり</p> <p>なし</p> <p>本船は、佐賀漁港南方沖を航行中、主機の6番シリンダの排気弁と弁シート間にカーボンが挟まり、排気弁が閉じなくなったことから、排気弁がピストン頂部に当たり、ピストンが傾斜してシリンダライナと金属接触を起こし、主機が運転できなくなり、運航不能となったものと考えられる。</p> <p>ピストン頂部に残存していた金属片は、シリンダライナにスカuffィングが発生した際に生じたものと考えられる。</p>
<p>原因</p>	<p>本インシデントは、本船が佐賀漁港南方沖を航行中、主機の6番シリンダの排気弁と弁シート間にカーボンが挟まり、排気弁が閉じなくなったため、排気弁がピストン頂部に当たり、ピストンが傾斜してシリンダライナと金属接触を起こし、主機が運転できなくなったことにより発生したものと考えられる。</p>
<p>参考</p>	<p>今後の同種事故等の再発防止に役立つ事項として、次のことが考えられる。</p> <ul style="list-style-type: none"> ・定期的に主機の開放整備を行うこと。

写真1 ピストンの損傷状況

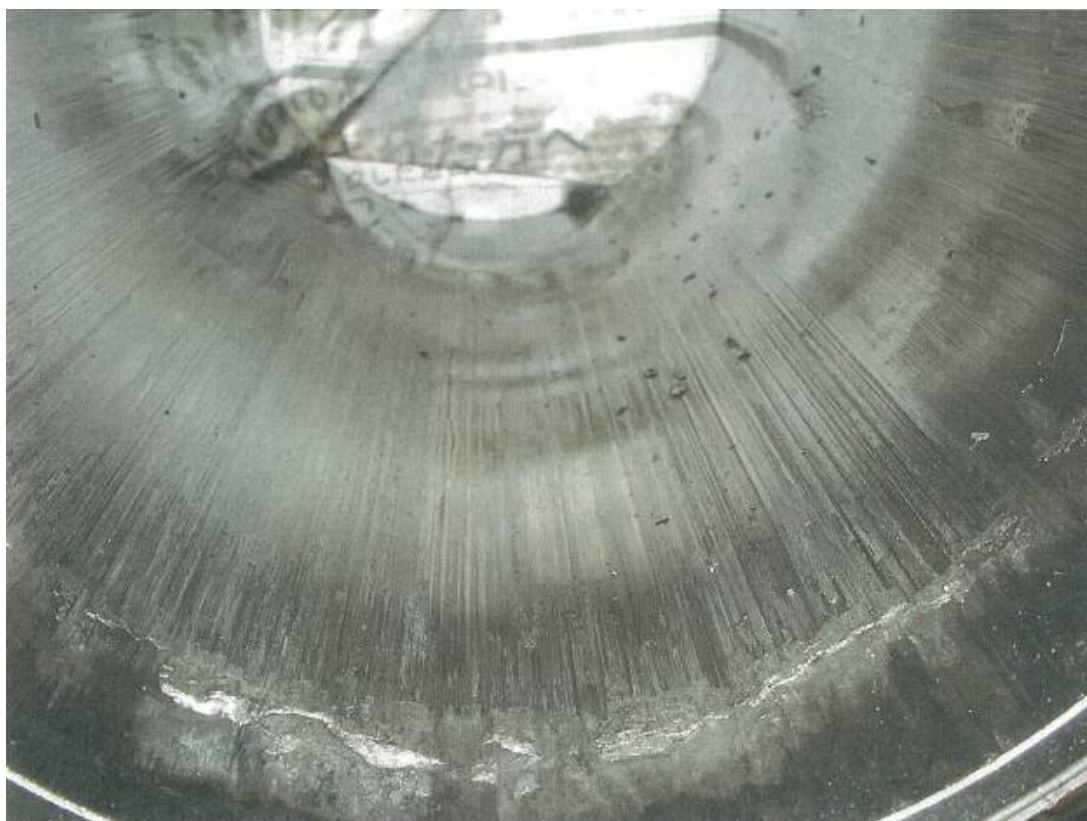
写真2 シリンダライナの損傷状況

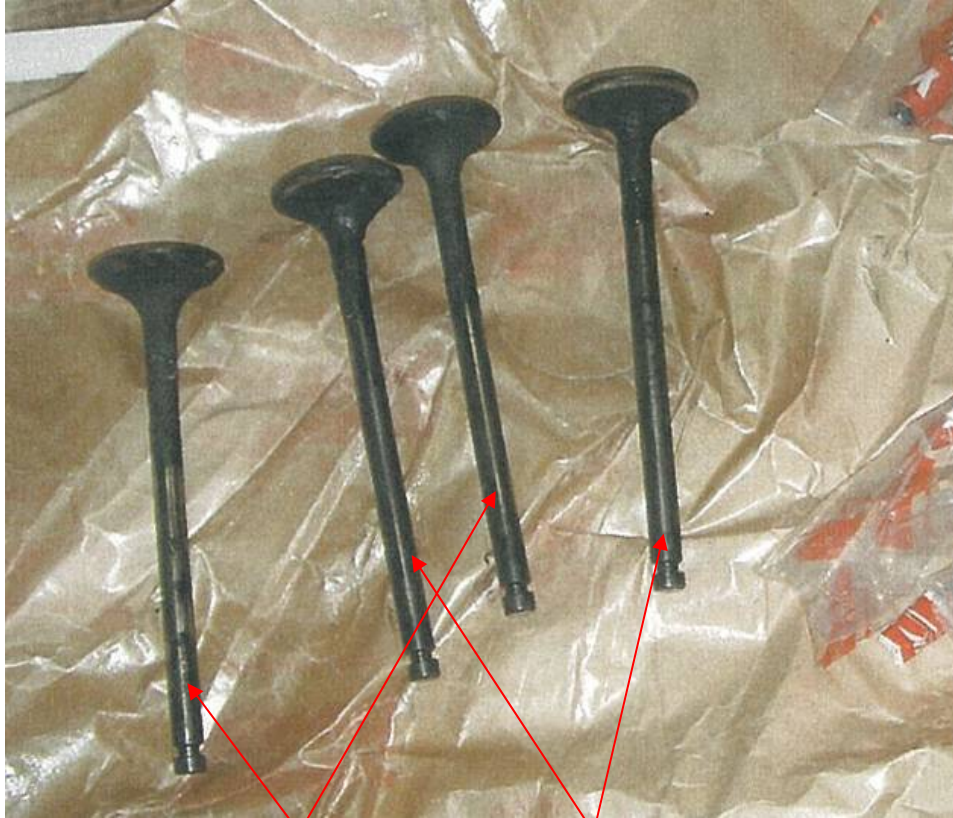
写真3 吸気及び排気弁の状況

排気弁

吸気弁
