## 船舶インシデント調査報告書

平成26年10月16日  
 運輸安全委員会（海事専門部会）議決  
 委員 庄 司 邦 昭（部会長）  
 委員 小須田 敏  
 委員 根 本 美 奈

インシデント種類	運航不能（機関損傷）
発生日時	平成26年4月9日 16時40分ごろ
発生場所	宮城県石巻市金華山北東方沖 金華山灯台から真方位040° 8.8海里付近 （概位 北緯38° 23.4′ 東経141° 42.2′）
インシデント調査の経過	平成26年6月6日、本インシデントの調査を担当する主管調査官（仙台事務所）ほか1人の地方事故調査官を指名した。 原因関係者から意見聴取を行った。
<b>事実情報</b> 船種船名、総トン数 船舶番号、船舶所有者等 L×B×D、船質 機関、出力、進水等	漁船 第三十一 <sup>みょうじん</sup> 明神丸、19トン MG2-5385（漁船登録番号）、ほくと食品株式会社 15.67m (Lr) × 4.24m × 1.77m、FRP ディーゼル機関、603.11kW、昭和56年8月18日 第210-39938号（船舶検査済票の番号）
乗組員等に関する情報	船長 男性 62歳 一級小型船舶操縦士・特殊小型船舶操縦士・特定 免許登録日 昭和51年6月4日 免許証交付日 平成25年8月5日 （平成31年7月24日まで有効） 機関長 男性 51歳 六級海技士（機関） 免許年月日 平成20年8月8日 免状交付年月日 平成25年7月22日 免状有効期間満了日 平成30年8月7日
死傷者等	なし
損傷	主機4番シリンダ接続棒、クランクピン軸受、シリンダブロック等に破損、電線の一部に切断
インシデントの経過	本船は、船長及び機関長ほか3人が乗り組み、石巻市石巻漁港へ向けて金華山北東方沖を約9ノットの対地速力で南西進中、平成26年4月9日16時40分ごろ大音響と共に機関室排気ファンから黒煙を排出した。 機関長は、甲板上で漁獲物の片付けを行っていたが、直ちに機関室左舷側のドアを開けたものの、機関室内に黒煙が充満しており、何も

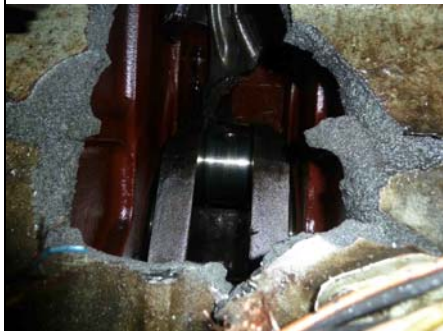
写真1 シリンダブロック損傷

<p>船体・機関等の関与 気象・海象の関与 判明した事項の解析</p>	<p>あり なし</p> <p>本船は、金華山北東方沖を南西進中、主機4番シリンダの接続棒大端部が分離して右舷側シリンダブロックを突き破ったことから、右舷側シリンダブロック等が損傷し、運航不能になったものと考えられる。</p> <p>本船は、接続棒大端部が分離して右舷側シリンダブロックを突き破った際、火花が発生してウエスに着火したか、付近の電線が切断されて火花が発生してウエスに着火した可能性があると考えられる。</p> <p>本船は、本インシデントの前年の夏に中古船として購入されたが、整備履歴が不明であり、接続棒大端部が分離した状況を明らかにすることはできなかった。</p>
<p><b>原因</b></p>	<p>本インシデントは、本船が金華山北東方沖を南西進中、主機4番シリンダの接続棒大端部が分離して右舷側シリンダブロックを突き破ったため、右舷側シリンダブロック等が損傷したことにより発生したものと考えられる。</p>
<p><b>参考</b></p>	<p>今後の同種事故等の再発防止及び被害の軽減に役立つ事項として、次のことが考えられる。</p> <ul style="list-style-type: none"> <li>・定期的に潤滑油の性状を点検するとともに、主機クランクケース内の点検を行うこと。</li> <li>・ウエス等の可燃物は、できる限り、主機シリンダブロックの周辺に置かないこと。</li> </ul>

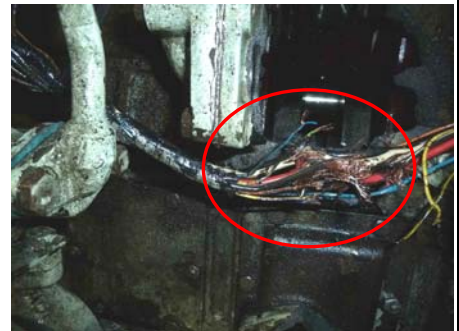
写真2 電線切断状況
