船舶インシデント調査報告書

運輸安全委員会（海事専門部会）議決

インシデント種類	運航阻害
発生日時	平成25年12月17日（火） 16時30分ごろ
発生場所	鹿児島県屋久島町一湊 ^{いっそう} 港北西方沖 屋久島町所在の一湊灯台から真方位286° 1.6海里付近 (概位 北緯30° 28.5' 東経130° 28.2')
インシデント調査の経過	平成25年12月18日、本インシデントの調査を担当する主管調査官（門司事務所）ほか1人の地方事故調査官を指名した。 原因関係者から意見聴取を行った。
事実情報	<p>船種船名、総トン数 旅客船 フェリー太陽、499トン</p> <p>船舶番号、船舶所有者等 135426、鹿児島県熊毛郡屋久島町</p> <p>L×B×D、船質 53.02m×10.50m×3.80m、鋼</p> <p>機関、出力、進水等 ディーゼル機関2基、2,647kW（合計）、平成9年3月24日</p>
乗組員等に関する情報	<p>船長 男性 40歳 四級海技士（航海） 免許年月日 平成7年7月27日 免状交付年月日 平成22年6月14日 免状有効期間満了日 平成27年7月26日</p> <p>機関長 男性 54歳 三級海技士（機関） 免許年月日 平成6年12月15日 免状交付年月日 平成21年10月6日 免状有効期間満了日 平成26年12月14日</p> <p>一等航海士 男性 33歳 四級海技士（航海）（履歴限定） 免許年月日 平成11年12月3日 免状交付年月日 平成21年11月12日 免状有効期間満了日 平成26年12月2日</p>
死傷者等	軽傷 2人（機関長及び一等航海士）
損傷	船橋前部旋回窓付きガラス窓2枚及びガラス窓1枚に破損、船橋コンソール、航海計器、通信装置等に濡損
インシデントの経過	本船は、平成25年12月17日15時15分ごろ、船長、機関長、一等航海士及び一等機関士ほか2人が乗り組み、乗客3人を乗

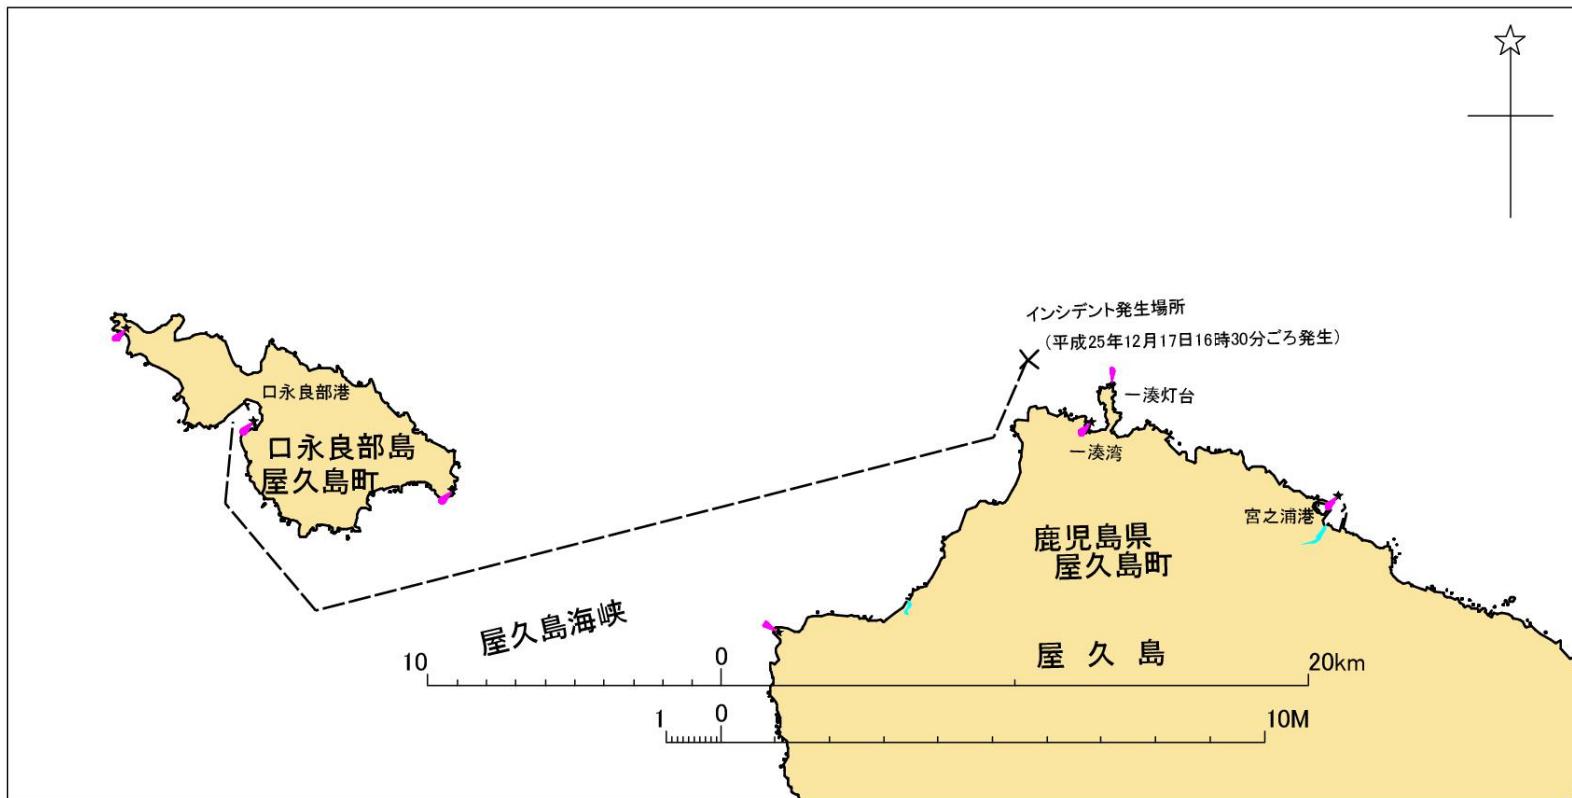
付図1 インシデント発生経過概略図

<p>せ、 トラック 1 台を積載し、屋久島町口永良部港（口永良部島）から同町宮之浦港（屋久島）に向かった。</p> <p>船長は、屋久島町に強風、波浪注意報及び鹿児島海域に海上強風警報が発表中であることを知っており、口永良部港入港の約 1 時間前に口永良部島東方沖で北東風が風速 15 m/s 以上であったことを確認していたが、翌日は北風の強風に変わると聞いていたので、航路が種子島の風下となる北東風の間に宮之浦港に帰りたいと思い、口永良部港を出港した。</p> <p>本船は、口永良部島と屋久島間の屋久島海峡を約 11 ノットの対地速力で北北東進中、船橋前部の船橋コンソールの後方において、船長が操船指揮及び操舵を、機関長が船長の右隣で波の状況に合わせて両舷主機のスロットル調整を、一等機関士及び一等航海士が船長の左隣に並んで見張りをそれぞれ立って行っていた。</p> <p>本船は、16 時 30 分ごろ、左舷前方から波高約 4 m の大波が迫つて來たので、機関長が機関のスロットルを下げたが、大波を船橋前面に受け、船橋前面中央の旋回窓付きガラス窓、左舷側旋回窓付きガラス窓及び左舷側ワイパー付きガラス窓の計 3 枚のガラスが割れて大量の海水が船橋内に打ち込み、船橋コンソール、航海計器、通信装置等が濡れて漏電し、正常に運航できなくなった。</p> <p>機関長及び一等航海士は、窓ガラスの破片を浴びて顔面に切創等を負った。</p> <p>船長は、船橋下の船客室の乗客及び船員室の乗組員に船橋へ上がるよう、また、全員に救命胴衣を着用するようそれぞれ指示し、乗客の携帯電話で屋久島町及び海上保安庁に本インシデントの発生を通報した。</p> <p>船長は、漏電で舵を取ることができなかつものの、両舷主機が使用できたので、両舷主機のスロットルを操作して風波をしのぐことができる屋久島町一湊湾内に向けて南下を開始した。</p> <p>船長は、南下開始後、スロットル操作のみで一湊湾に向かい、18 時 00 分ごろ湾内に投錨したが、風が強くなつて走錨したため、一等航海士及び一等機関士を舵機室に行かせ、トランシーバーを使い、船橋から指揮しながら、朝までに 5、6 回ほど錨の打ち直しを行つた。</p> <p>（付図 1 インシデント発生経過概略図 参照）</p>
