船舶インシデント調査報告書

平成26年11月27日
 運輸安全委員会（海事専門部会）議決
 委員 庄司邦昭（部会長）
 委員 小須田 敏
 委員 根本美奈

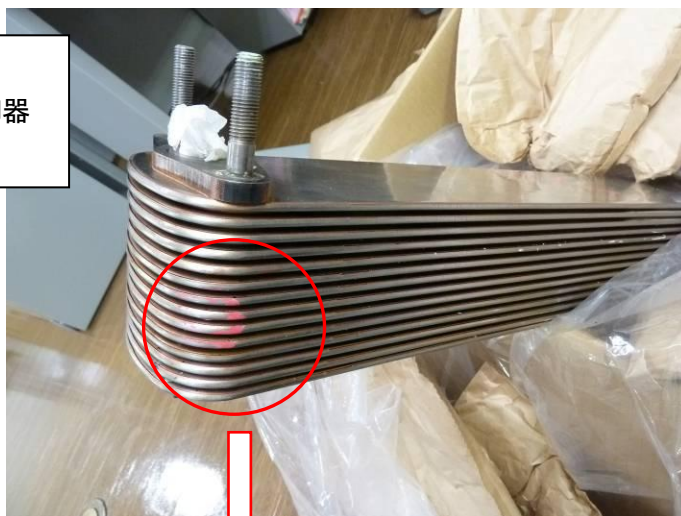
ところ、エレメントに亀裂が認められた。(写真1、写真2参照)

写真1
潤滑油冷却器
エレメント

かにすることはできなかった。
原因	本インシデントは、本船が松島湾内腕埼南東方沖を北西進中、主機の潤滑油冷却器のエレメントに亀裂を生じたため、潤滑油が冷却清水側に流れ込み、潤滑油が不足するとともに冷却清水温度が上昇し、主機の運転ができなくなったことにより発生したものと考えられる。
参考	<p>今後の同種事故等の再発防止に役立つ事項として、次のことが考えられる。</p> <ul style="list-style-type: none"> ・定期的に潤滑油冷却器を開放してエレメントの状態を点検し、特に船齢が古くなった船舶については、交換を考慮した入念な点検を行うこと。

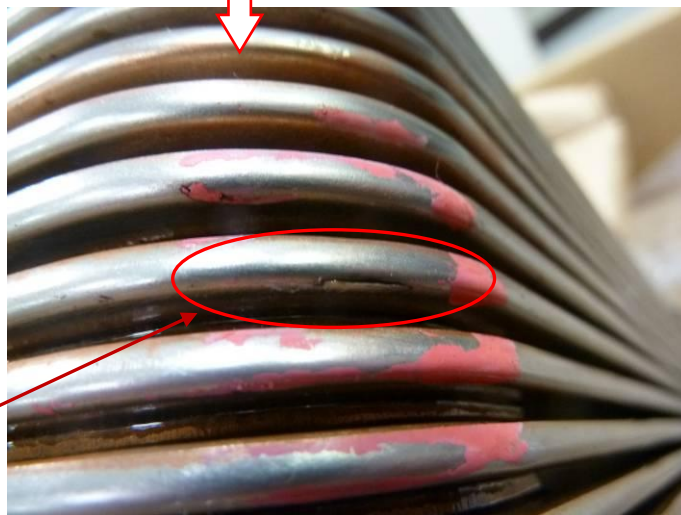
写真2
亀裂部

亀裂部

本船は、松島湾内の腕埼南東方沖を北西進中、主機の潤滑油冷却器のエレメントに亀裂が生じたことから、潤滑油が冷却清水側に流れ込み、潤滑油が不足するとともに冷却清水温度が上昇し、主機の運転ができなくなり、運航不能となったものと考えられる。

主機は、潤滑油冷却器が就航当時から使用されており、経年によりエレメントに亀裂が生じた可能性があると考えられるが、詳細を明ら
