## 船舶インシデント調査報告書

平成26年11月20日  
 運輸安全委員会（海事専門部会）議決  
 委員 庄司邦昭（部会長）  
 委員 小須田 敏  
 委員 根本美奈

インシデント種類	運航不能（推進器損傷）
発生日時	平成26年5月9日 14時25分ごろ
発生場所	島根県松江市地蔵埼東方沖 松江市所在の美保関灯台から真方位097.5° 1,350m付近 （概位 北緯35°33.9′ 東経133°20.4′）
インシデント調査の経過	平成26年5月12日、本インシデントの調査を担当する主管調査官（広島事務所）を指名した。 原因関係者から意見聴取を行った。
事実情報 船種船名、総トン数 船舶番号、船舶所有者等 L×B×D、船質 機関、出力、進水等	練習船 わかたか、19トン TT2-1780（漁船登録番号）、鳥取県 19.15m×4.29m×1.48m、FRP ディーゼル機関、566.34kW、平成9年2月24日 第240-43077号（船舶検査済票の番号）
乗組員等に関する情報	船長 男性 53歳 一級小型船舶操縦士・特殊小型船舶操縦士・特定 免許登録日 平成8年10月28日 免許証交付日 平成23年5月10日 （平成28年10月27日まで有効）
死傷者等	なし
損傷	プロペラ軸が折損、プロペラ及び舵板が曲損、船尾管船首側軸受の支面材が溶損
インシデントの経過	本船は、船長が1人で乗り組み、教諭2人及び生徒26人を乗せ、地蔵埼東方沖を南東進中、平成26年5月9日14時25分ごろ船体に振動を生じたので、船長が、主機を中立運転として船体及び主機の点検を行い、異常のないことを確認してクラッチを操作したものの、運航できなくなった。 本船は、境港の係留地までえい航された後、造船所で点検した結果、プロペラ軸が折損していることが判明した。
気象・海象	気象：天気 晴れ、風向 北西、風力 4、視界 良好 海象：波高 約0.5～1.0m
その他の事項	プロペラ軸は、船尾管船首側軸受部でねじ切れるようにして折損しており、折損部の周囲がバラバラに破損していた。

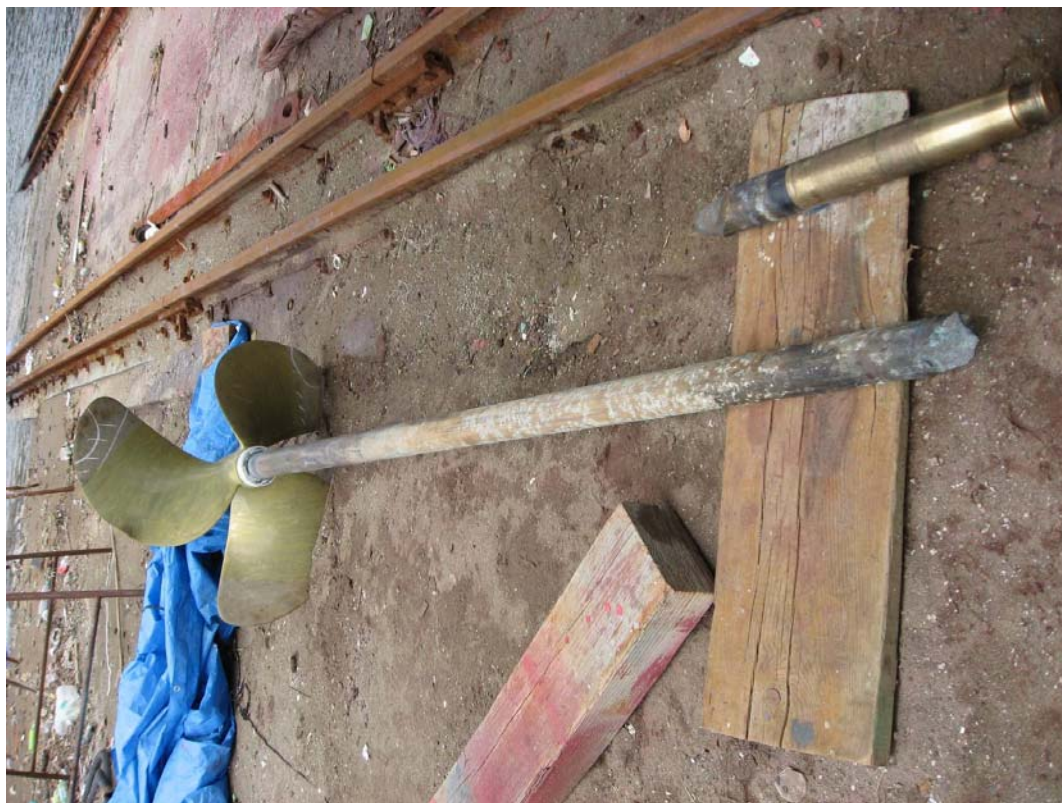
写真1 プロペラ軸の折損状況

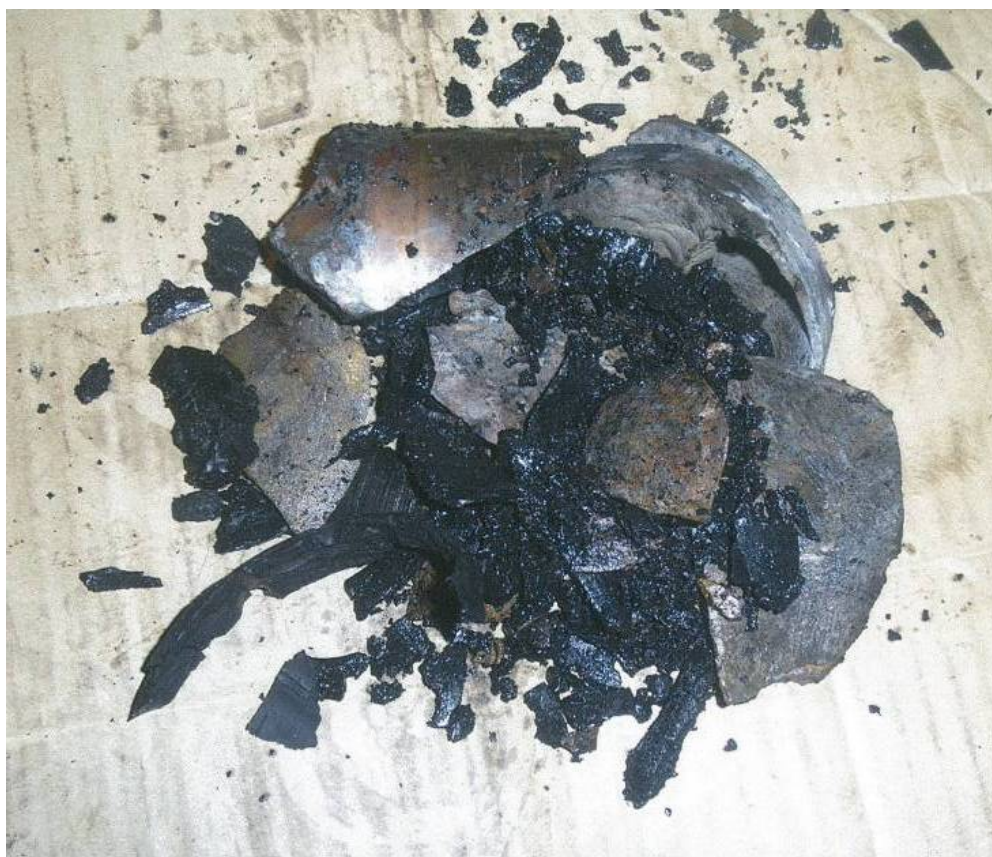
写真2 プロペラ軸の折損状況（破片部分）

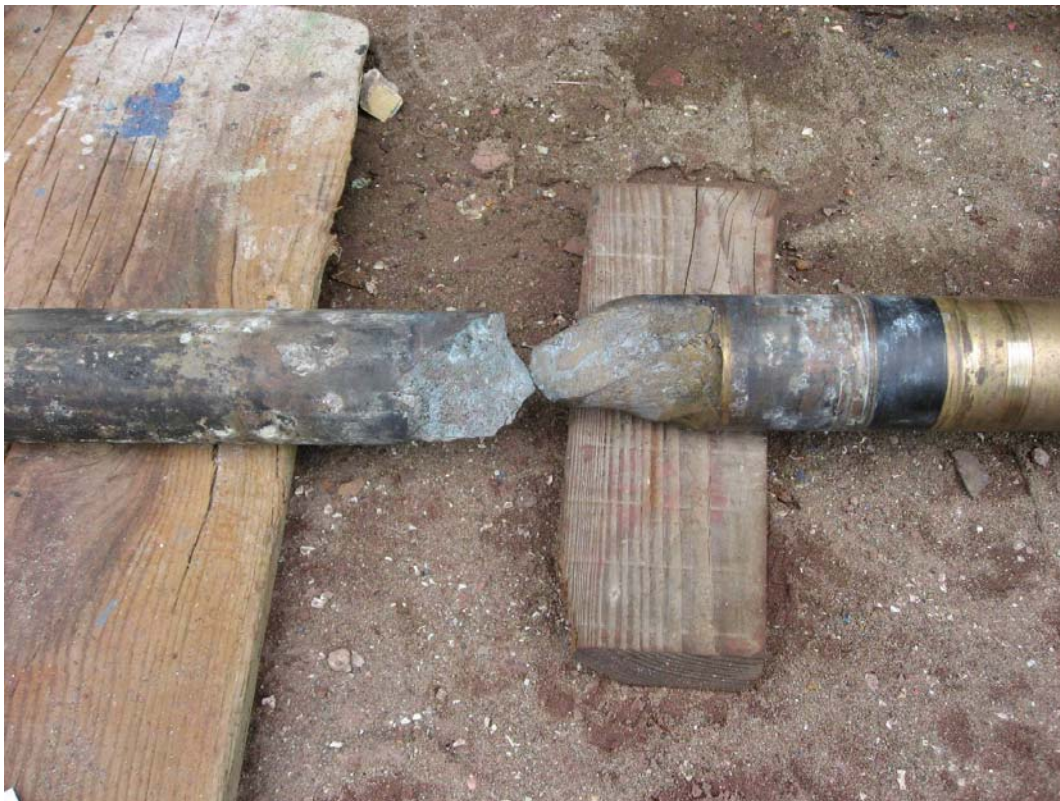
<p>プロペラ軸は、直径約80mm、長さ約3.4mの黄銅製であり、約300～400℃でもろくなって強度が低下する材質であった。</p> <p>船尾管軸受の支面材は、フェノール樹脂製であった。</p> <p>船尾管軸受は、主機の冷却海水系統から分岐した冷却海水で潤滑及び冷却を行うようになっていたが、本インシデント後、‘船尾管へ注水する冷却海水管’（以下「本件冷却海水管」という。）が析出した塩分で閉塞し、潤滑及び冷却が阻害されていることが判明した。</p> <p>本件冷却海水管の海水入口付近には、外筒がガラス製の筒型こし器が設置され、冷却海水の流入状況が確認できるようになっており、また、本件冷却海水管には、船尾管注水警報装置のセンサーが取り付けられ、冷却海水流量が減少すれば、操舵室で警報が鳴るようになっていたものの、同装置センサー部の電線が断線して警報が鳴らない状態となっていた。</p> <p>(写真1 プロペラ軸の折損状況、写真2 プロペラ軸の折損状況(破片部分)、写真3 プロペラ軸の折損部の状況、写真4 船尾管(船内側)の状況、写真5 船尾管軸受の支面材の溶損状況、写真6 本件冷却海水管の状況 参照)</p>
<p><b>分析</b></p> <p>乗組員等の関与</p> <p>船体・機関等の関与</p> <p>気象・海象の関与</p> <p>判明した事項の解析</p>	<p>あり</p> <p>あり</p> <p>なし</p> <p>本船は、地蔵埼東方沖を南東進中、本件冷却海水管が析出した塩分で閉塞したことから、船尾管軸受の潤滑及び冷却が阻害され、プロペラ軸が、高温となって強度が低下し、繰返しねじり応力及び曲げ応力によって折損したことにより、運航不能となったものと考えられる。</p>
<p><b>原因</b></p>	<p>本インシデントは、本船が地蔵埼東方沖を南東進中、本件冷却海水管が析出した塩分で閉塞したため、船尾管軸受の潤滑及び冷却が阻害され、プロペラ軸が、高温となって強度が低下し、繰返しねじり応力及び曲げ応力によって折損したことにより発生したものと考えられる。</p>

写真3 プロペラ軸の折損部の状況

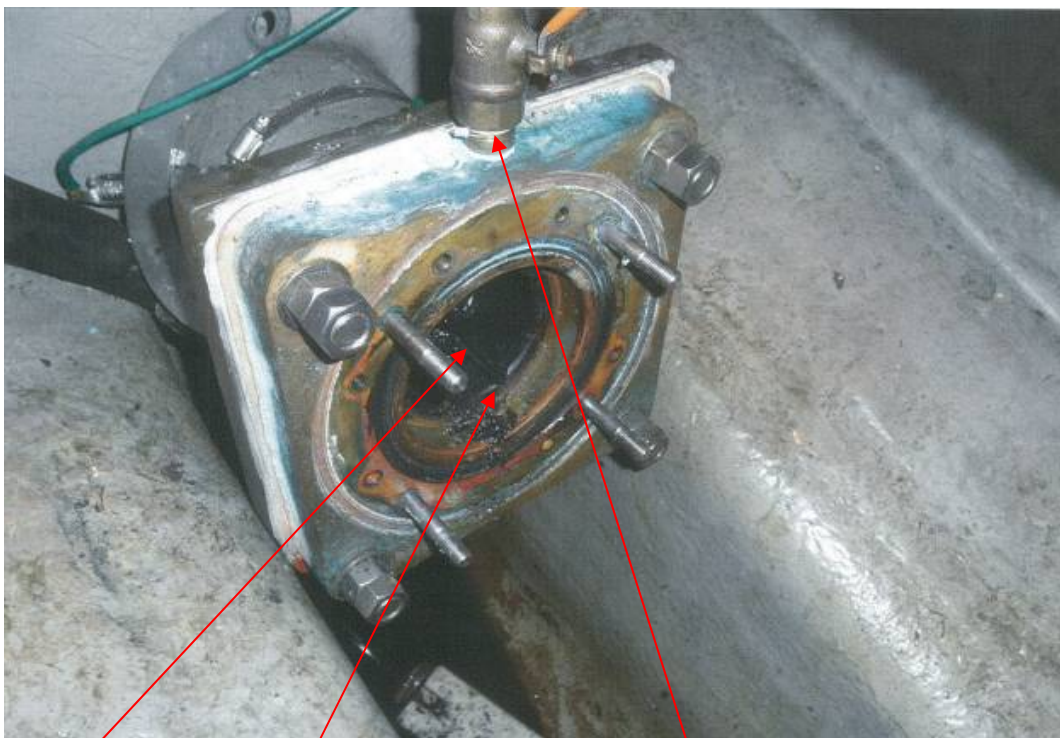
写真4 船尾管（船内側）の状況

本件冷却海水管（塩析出部）

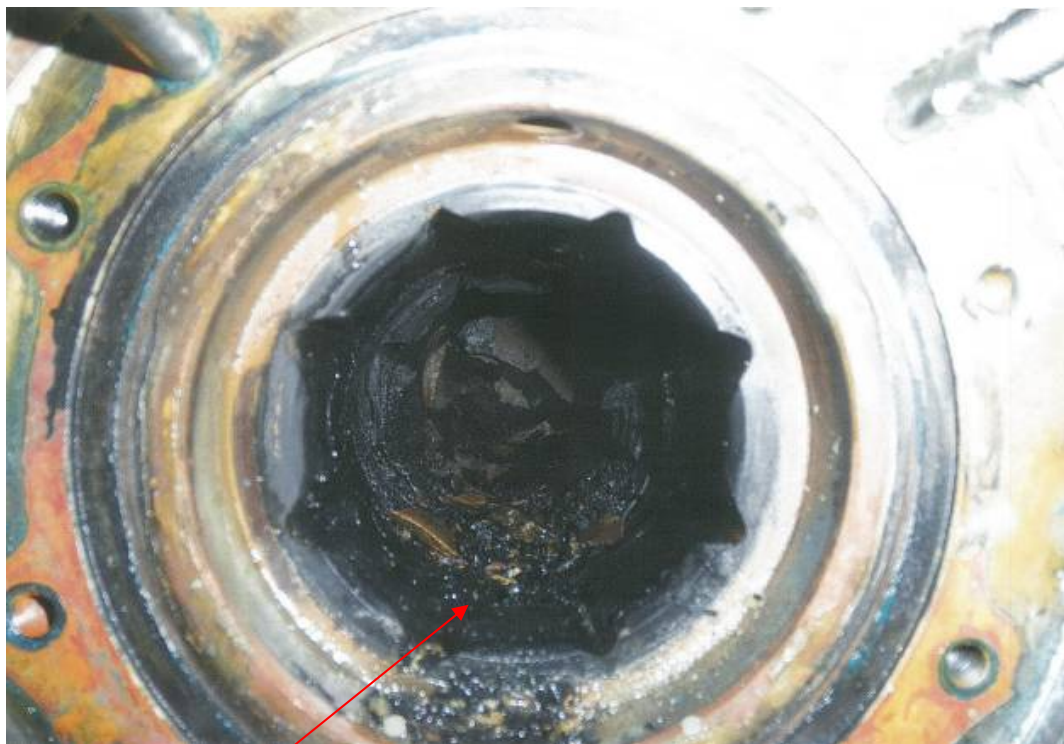
写真5 船尾管軸受の支面材の溶損状況

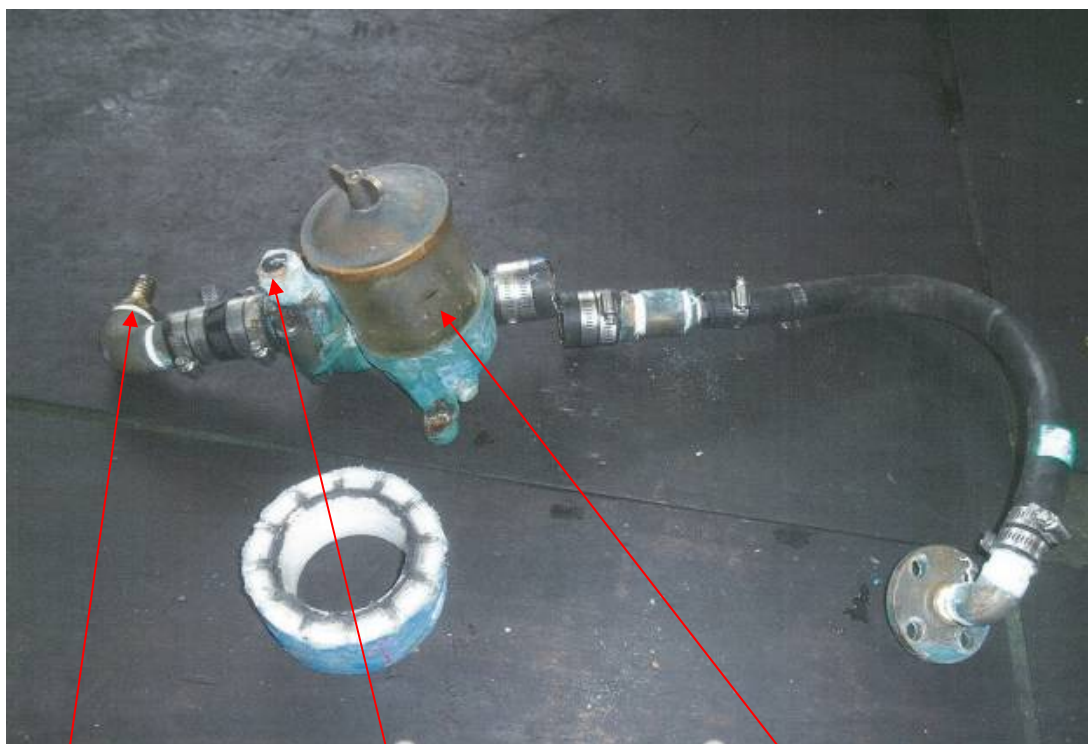
写真6 本件冷却海水管の状況

<p><b>参考</b></p>	<p>船舶所有者は、本インシデント後、船尾管注水警報装置センサー部の電線が断線した際にも警報が鳴るように改修した。</p> <p>今後の同種事故等の再発防止に役立つ事項として、次のことが考えられる。</p> <ul style="list-style-type: none"> <li>・発航前の点検において、主機を始動した後、こし器で船尾管への冷却海水の流入状況を確認すること。</li> <li>・定期的に本件冷却海水管の開放点検を行うこと。</li> </ul>
