船舶インシデント調査報告書

平成26年11月13日
 運輸安全委員会（海事専門部会）議決
 委員 庄司邦昭（部会長）
 委員 小須田 敏
 委員 根本美奈

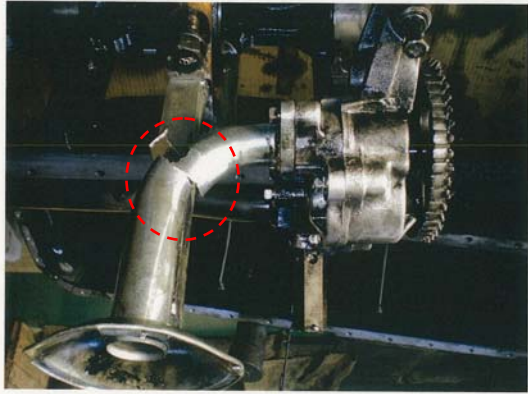
<p>(写真1参照)</p>

<p>写真1 本件配管の亀裂破口状況</p>
<p>気象・海象</p>	<p>気象：天気 晴れ、風向 北、風速 3～4m/s、視界 良好 海象：波高 約1.0～1.5m</p>
<p>その他の事項</p>	<p>潤滑油ポンプは、クランク軸歯車とかみ合う本件歯車で駆動され、油受内の潤滑油が、潤滑油ポンプにより、本件配管から吸入加圧され、潤滑油こし器及び潤滑油冷却器を経て潤滑油主管に送られ、クランク軸、ピストン、カム軸、動弁装置、調時歯車等を潤滑した後、油受に戻って循環するようになっていた。</p> <p>機関取扱説明書によれば、本件配管は、主機の運転時間約16,000時間、又は、経過年数10年ごとに交換するよう記載されていたが、交換がされていなかった。</p>
<p>分析</p> <p>乗組員等の関与</p> <p>船体・機関等の関与</p> <p>気象・海象の関与</p> <p>判明した事項の解析</p>	<p>あり</p> <p>あり</p> <p>なし</p> <p>本船は、島浦島南東方沖で魚群探索中、主機の本件配管の立ち上がり部上端付近に亀裂を生じて破口し、エアを吸うようになって潤滑油ポンプの送油量が著しく減少したことから、主機各部の潤滑が阻害され潤滑油ポンプの本件歯車が割損したほか、クランク軸、ピストン等が焼損し、主機の運転ができなくなり、運航不能となったものと考えられる。</p> <p>本件配管に亀裂を生じて破口したのは、主機運転中に機関振動等を受ける状況で長年使用され、材料が劣化していたことによる可能性があると考えられるものの、破口に至った状況を明らかにすることはできなかった。</p>
<p>原因</p>	<p>本インシデントは、夜間、本船が、島浦島南東方沖で魚群探索中、主機の本件配管に亀裂を生じて破口し、エアを吸うようになって潤滑油ポンプの送油量が著しく減少したため、潤滑油ポンプの本件歯車が割損したほか、クランク軸、ピストン等が焼損し、主機の運転ができなくなったことにより発生したものと考えられる。</p>

参考	<p>今後の同種事故等の再発防止に役立つ事項として、次のことが考えられる。</p> <ul style="list-style-type: none">・主機は、機関取扱説明書に従って、各部の開放点検を適切に実施し、本件配管を含め、必要な部品交換を行うこと。
-----------	---
