船舶インシデント調査報告書

平成26年1月23日

運輸安全委員会（海事専門部会）議決

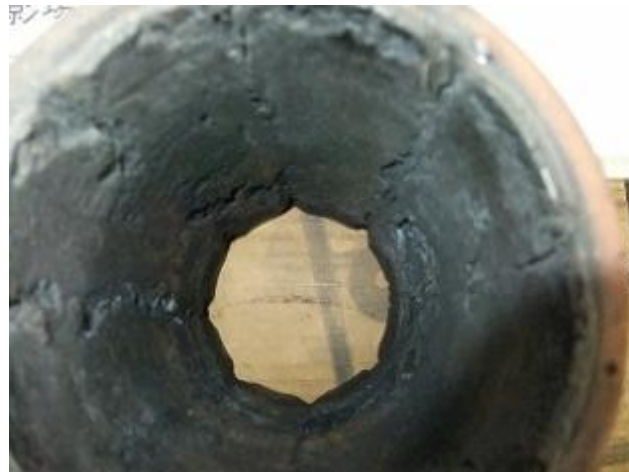
分析	
乗組員等の関与	なし
船体・機関等の関与	あり
気象・海象の関与	なし
判明した事項の解析	<p>本船は、厚岸港南東方沖において、漁場の移動中、本件冷却管が閉塞したことから、船尾管の潤滑及び冷却が阻害され、プロペラ軸と本</p>

<p>件軸受が焼き付いて主機の運転ができなくなり、運航不能となったものと考えられる。</p> <p>本件冷却管は、本インシデント後の機関長の点検により、同管内に海草が発見されたことから、海草で閉塞した可能性があると考えられる。</p>
原因	<p>本インシデントは、夜間、本船が、厚岸港南東方沖において、漁場の移動中、本件冷却管が閉塞したため、船尾管の潤滑及び冷却が阻害されてプロペラ軸と本件軸受が焼き付き、主機の運転ができなくなったことにより発生したものと考えられる。</p>
参考	<p>今後の同種事故等の再発防止に役立つ事項として、次のことが考えられる。</p> <ul style="list-style-type: none"> ・ 船尾管の冷却海水管は、スケール、海草等で閉塞することが考えられるので、可能な限り、内径の大きな配管とすること。

写真 1 本件軸受焼損状況
