船舶インシデント調査報告書

平成26年1月16日
 運輸安全委員会（海事専門部会）議決
 委員 横山 鐵 男（部会長）
 委員 庄 司 邦 昭
 委員 根 本 美 奈

インシデント種類	運航不能（船体傾斜）
発生日時	平成25年4月24日 04時00分ごろ
発生場所	高知県土佐清水市足摺岬南東方沖 足摺岬灯台から真方位119° 4.2海里（M）付近 （概位 北緯32° 41.6′ 東経133° 05.5′）
インシデント調査の経過	平成25年4月25日、本インシデントの調査を担当する主管調査官（神戸事務所）ほか1人の地方事故調査官を指名した。 原因関係者から意見聴取を行った。
事実情報 船種船名、総トン数 船舶番号、船舶所有者等 L×B×D、船質 機関、出力、進水等	貨物船 ユーシヨマーメイド（パナマ共和国籍）、1,876トン 9041904（IMO番号）、T.H. SHIPPING PANAMA S.A 79.85m×13.00m×7.80m、鋼 ディーゼル機関、1,471kW、1991年11月6日
乗組員等に関する情報	船長（フィリピン共和国籍） 男性 65歳 暫定締約国資格受有者承認証 船長（パナマ共和国発給） 交付年月日 2013年4月12日 （2013年7月12日まで有効） 航海士A（フィリピン共和国籍） 男性 31歳 締約国資格受有者承認証 一等航海士（パナマ共和国発給） 交付年月日 2013年3月15日 （2016年9月19日まで有効）
死傷者等	なし
損傷	本船 なし 貨物 H鋼約50本に曲損
インシデントの経過	本船は、船長、航海士A及び航海士Bほか7人が乗り組み、阪神港堺泉北区の荷役岸壁に着岸後、荷役業者と航海士AがH形鋼（以下「H鋼」という。）の積付けについて、事前の打合せを行って積荷役を開始し、航海士Aの立会いの下、荷役業者が荷役作業を行い、航海士Aから、積付け状態の了承を得て平成25年4月23日06時30分ごろ積荷役を完了した。 本船は、船首約4.06m、船尾約5.30mの喫水で09時40分ごろ阪神港堺泉北区を出港し、四国南方沖、九州南方沖を経由する予定で中華人民共和国廈門港に向かった。

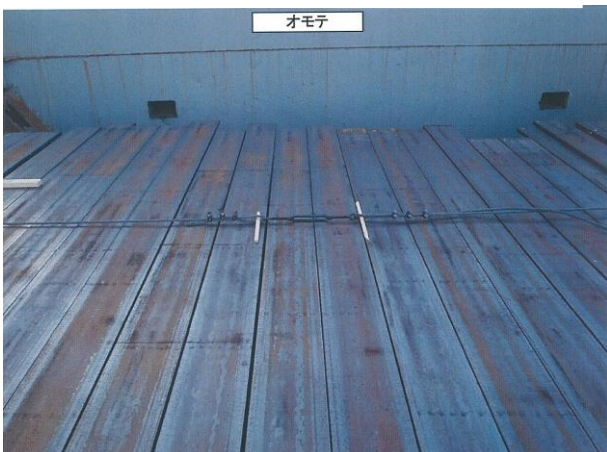
H鋼は、最上段の6段目がほぼすき間がなく積載されており、5段目以下については、6段目に比べれば、不規則なすき間が生じる状況であったが、荷役業者が、ふだんに行う積載状態であった。

写真1 最上段（6段目）の積付け状況①

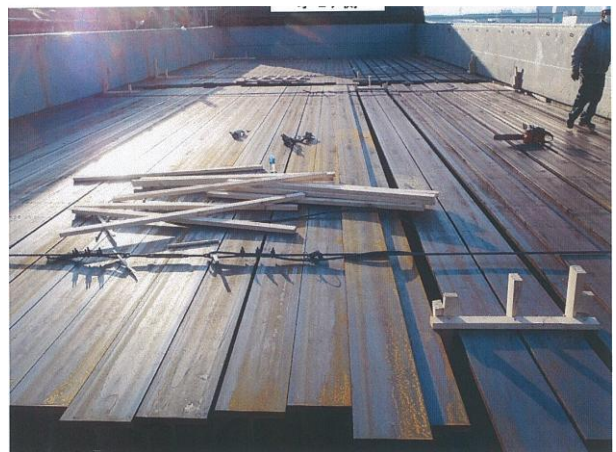
写真2 最上段（6段目）の積付け状況②

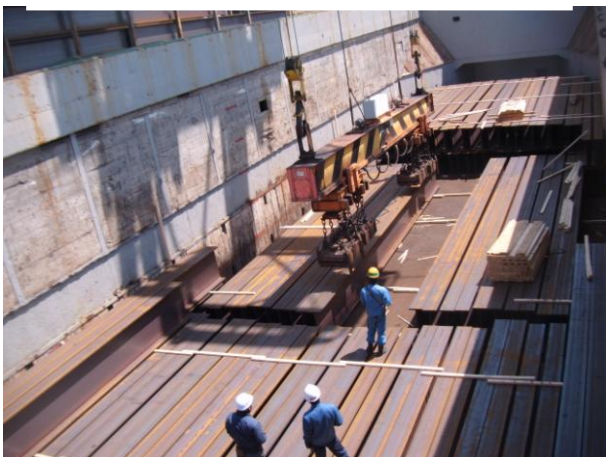
写真3 2段目、3段目の積付け状況①

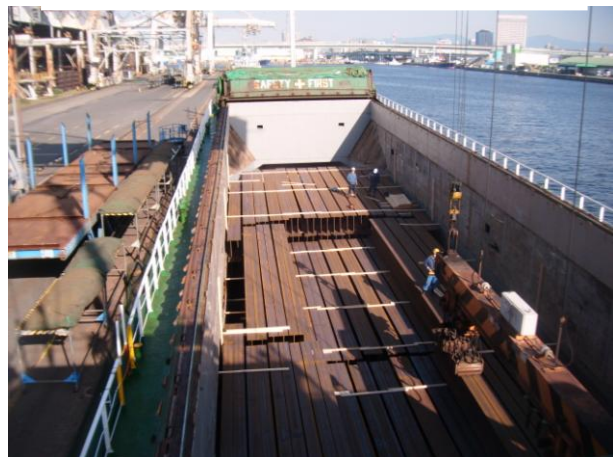
写真4 2段目、3段目の積付け状況②

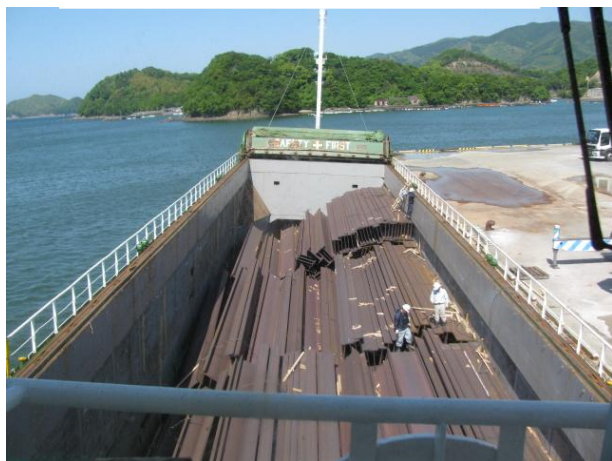
<p>原因</p>	<p>本インシデントは、本船が、足摺岬南東方沖において、有義波高約3mの波を南東から受けながら、西南西進中、波を受けて右舷側への傾斜が増大した際、H鋼に荷崩れを生じてH鋼が右舷側に寄ったため、船体が約25°傾斜したことにより発生したものと考えられる。</p>
<p>参考</p>	<p>今後の同種事故等の再発防止に役立つ事項として、次のことが考えられる。</p> <ul style="list-style-type: none"> ・ 出港前に航行予定海域の気象警報などの発表状況を十分に確認すること。 ・ H鋼を積載して出港する際、荒天が予想される場合には、H鋼の間のすき間を完全に詰めるとともに、ラッシングワイヤを増し取りするなどにより、十分な固縛措置を採るよう要請し、これらの措置が採られたことを確認した上で出港すること。 ・ H鋼を1本ずつ横並びで積付けを行う場合、積荷の安定性が良好ではない可能性があることを考慮し、荷役設備の対応が可能であれば、3本を一束として積み付けるなどにより、更に安定性を考慮した積付け方法とすることが望ましい。

写真5 荷崩れ後の倉内の状況

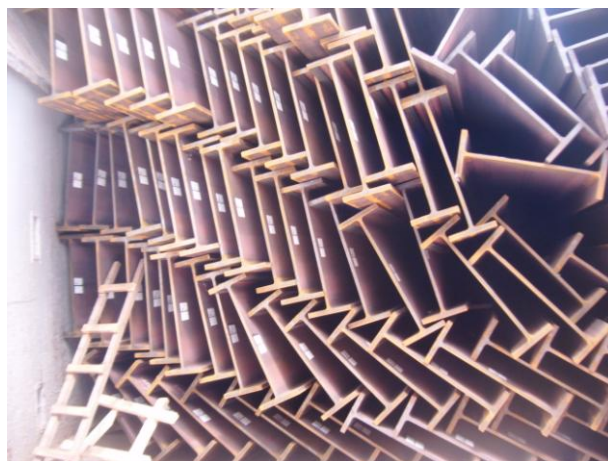
写真6 荷崩れ後の倉内の状況（拡大）
