## 船舶インシデント調査報告書

平成26年1月16日

運輸安全委員会（海事専門部会）議決

インシデント種類	運航不能（絡索）
発生日時	平成25年6月26日 20時03分ごろ
発生場所	石川県珠洲市飯田港南南東方沖 石川県能登町所在の能登赤崎灯台から真方位038° 2.27海里（M）付近 （概位 北緯37° 23.3′ 東経137° 17.7′）
インシデント調査の経過	平成25年7月2日、本インシデントの調査を担当する主管調査官（神戸事務所）ほか1人の地方事故調査官を指名した。 原因関係者から意見聴取を行った。
事実情報 船種船名、総トン数 船舶番号、船舶所有者等 L×B×D、船質 機関、出力、進水等	貨物船 飛翔丸、499トン 135448、飛鳥海運株式会社（A社） 76.50m×12.20m×7.21m、鋼 ディーゼル機関、735kW、平成9年11月30日
乗組員等に関する情報	船長 男性 62歳 三級海技士（航海） 免許年月日 昭和62年6月18日 免状交付年月日 平成24年2月28日 免状有効期間満了日 平成29年6月17日
死傷者等	なし
損傷	本船 プロペラ全翼端に欠損等
インシデントの経過	本船は、船長ほか4人が乗り組み、カルサインコークス約1,000tを積載し、富山県伏木富山港に向かっていたが、伏木富山港の風が強いことが分かり、時間調整を兼ねて能登半島北東部にある飯田湾内で錨泊することにした。 船長は、単独で操船に当たり、次席一等航海士を船首配置に就けて見張りに当たらせ、2台のレーダーを使用し、減速しながら、飯田湾中央部を西南西進していたところ、平成25年6月26日19時40分ごろ、海上保安本部（にいがたほあん）から直進を続ければ、定置網区域に進入するとの船舶電話があったので、北に向かう旨を伝えた。 船長は、右転して北進中、レーダー画面に定置網の映像が映りだしたので、減速して行きあしを止め、19時50分ごろ、レーダーで本

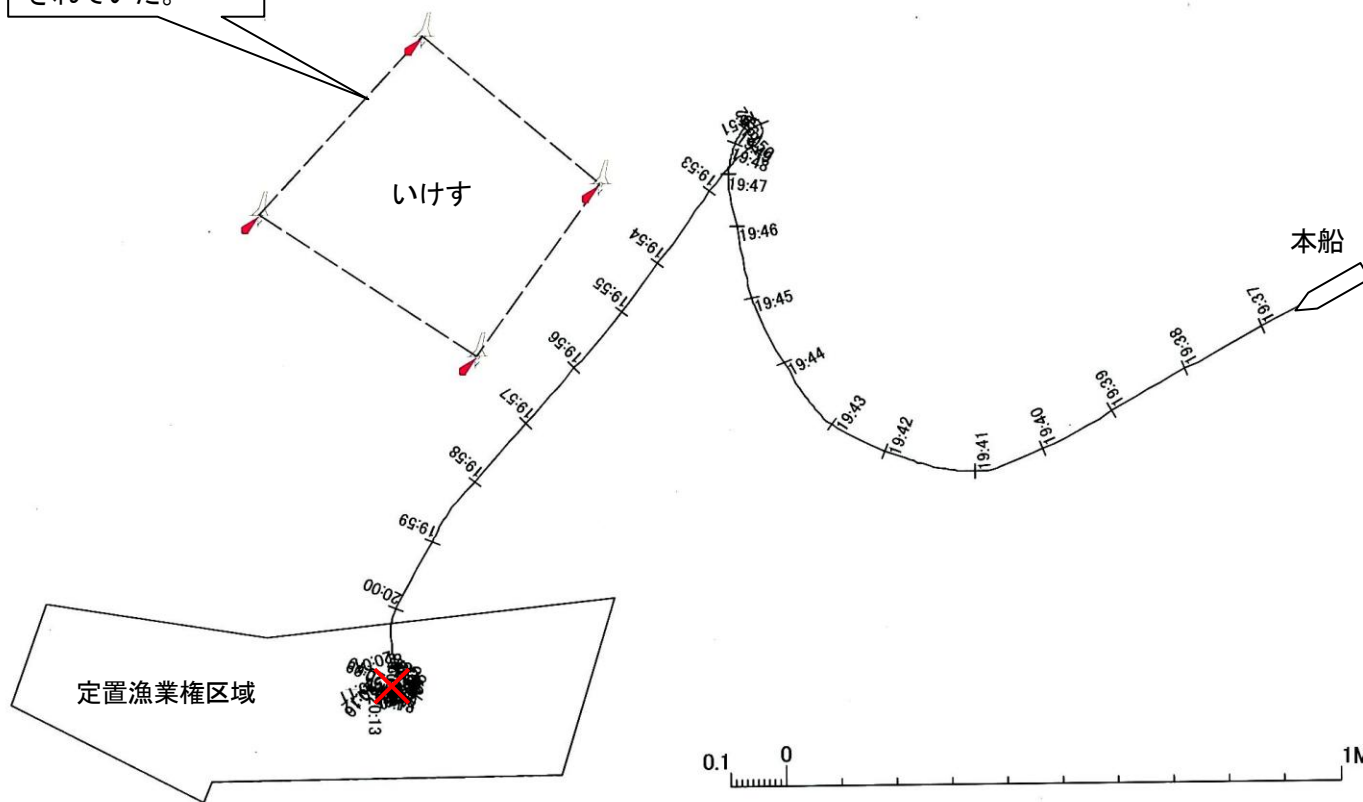
付図2 AIS記録による航行経路図(拡大)

いけすは、本インシデント時、撤去されていた。
