船舶インシデント調査報告書

インシデント種類	運航不能（機関損傷）
発生日時	平成25年10月29日 08時05分ごろ
発生場所	千葉県銚子市 <small>いぬぼた</small> 犬吠埼東南東方沖 銚子市所在の犬吠埼灯台から真方位110°431海里（M）付近 （概位 北緯33°00′ 東経148°55′）
インシデント調査の経過	平成25年10月29日、本インシデントの調査を担当する主管調査官（横浜事務所）ほか1人の地方事故調査官を指名した。 原因関係者から意見聴取を行った。
事実情報 船種船名、総トン数 船舶番号、船舶所有者等 L×B×D、船質 機関、出力、進水等	漁船 第二十五 <small>ゆうじん</small> 勇仁丸、18トン KO2-7062（漁船登録番号）、株式会社馬詰造船所 <small>うまづめ</small> 14.96m（Lr）×4.36m×2.11m、FRP ディーゼル機関、427kW、平成7年10月 第282-16080号（船舶検査済票の番号）
乗組員等に関する情報	船長 男性 57歳 一級小型船舶操縦士 免許登録日 平成25年8月2日 免許証交付日 平成25年8月2日 （平成30年8月1日まで有効） 機関長 男性 56歳 六級海技士（機関） 免許年月日 平成22年9月8日 免状交付年月日 平成22年9月8日 免状有効期間満了日 平成27年9月7日
死傷者等	なし
損傷	主機の4番クランクピンボルトが破断、クランク軸及び4番連接棒が破損等
インシデントの経過	本船は、船長及び機関長ほか6人（インドネシア共和国籍）が乗り組み、まぐろはえ縄漁を終え、主機を回転数毎分（rpm）約1,200（連続最大回転数約1,900rpm）で犬吠埼東南東方沖を千葉県勝浦市勝浦港へ向けて航行中、平成25年10月26日03時50分ごろ、機関室において、「カンカン」という異音がしたので、機関長が主機を停止した。

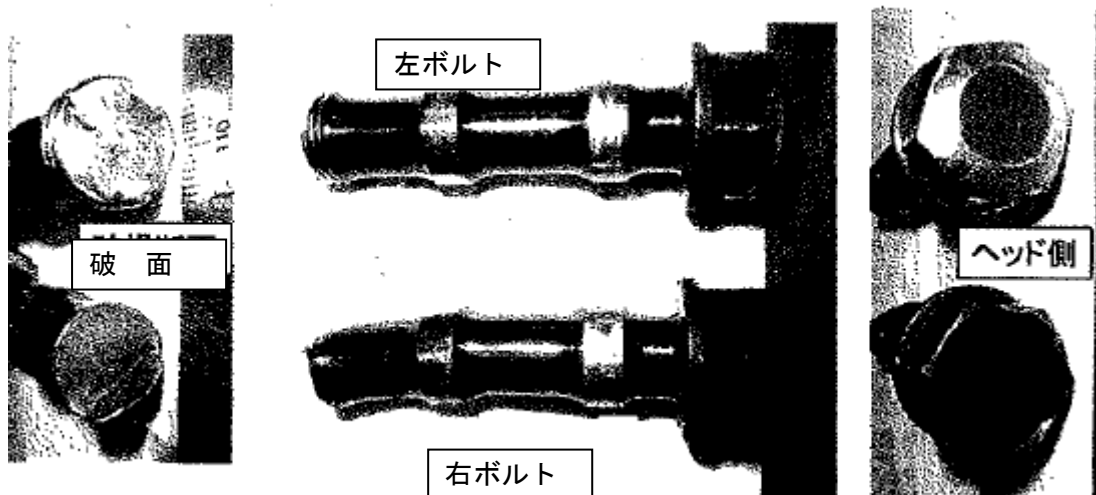
写真1 左ボルト等

<p>ころ、次のとおりであった。</p> <p>① 左ボルトは、頭部の端面の角が全周にわたって潰れており、ねじ部の始まりから2山目付近で破断し、破面に疲労破壊のビーチマークが認められた。</p> <p>② 右ボルトは、ねじ部の始まり付近で曲損して切断し、破面が全体的に荒いぜい性破壊の様相を呈しており、強度以上の引っ張り及び曲げ応力により、急速に切断したものと思われた。</p> <p>主機は、本インシデント後の点検整備において、4番シリンダのクランクピン、シリンダライナ接続棒等に打痕、傷等が多数認められ、クランク軸、左ボルト等、4番シリンダライナ、4番シリンダの接続棒等が新替えされた。</p> <p>(写真1 左ボルト等 参照)</p>
<p>分析</p> <p>乗組員等の関与 船体・機関等の関与 気象・海象の関与 判明した事項の解析</p>	<p>不明 不明 なし</p> <p>本船は、犬吠埼東南東方沖を航行中、主機が左ボルトの緩みを生じ、左ボルトが運転による衝撃でねじ部の始まりから2山目の谷を起点とした疲労による亀裂を生じて破断したことから、4番クランクピン軸受下部が開き、右ボルトが強度以上の引っ張り及び曲げ応力を受けて切断するとともに、同下部が脱落して4番シリンダの接続棒がクランクピンから外れてシリンダライナ等に接触し、主機の運転ができなくなって運航不能となったものと考えられる。</p> <p>左ボルトは、片締めであったことなどから、緩みを生じた可能性があると考えられるが、左ボルトが緩んだ経緯を明らかにすることはできなかった。</p> <p>右ボルトは、破面がぜい性破壊の様相を呈していたことから、二次的に破断したものと考えられる。</p>
<p>原因</p>	<p>本インシデントは、本船が、犬吠埼東南東方沖を航行中、主機が左ボルトの緩みを生じ、左ボルトが運転による衝撃でねじ部の始まりから2山目の谷を起点とした疲労による亀裂を生じて破断したため、4番クランクピン軸受下部が開いて右ボルトが強度以上の引っ張り及び曲げ応力を受けて切断するとともに、同下部が脱落して4番シリンダの接続棒がクランクピンから外れてシリンダライナ等に接触し、主機の運転ができなくなったことにより発生したものと考えられる。</p>

<p>参考</p>	<p>今後の同種事故等の再発防止に役立つ事項として、次のことが考えられる。</p> <ul style="list-style-type: none"> ・ 主機のクランクピンボルトの緩みなどの異常発見の際は、早い段階で可能な限り、メーカー又は修理業者に相談し、以後の整備、運転等についての助言を受けること。
