# 船舶インシデント調査報告書

船種 船名 漁船 十八興徳丸  
漁船登録番号 MZ 2-3191  
総トン数 13トン

インシデント種類 運航不能（機関損傷）  
発生日時 平成24年11月1日 23時30分ごろ  
発生場所 千葉県銚子市犬吠埼東方沖  
犬吠埼灯台から真方位094° 728海里付近  
（概位 北緯34° 03' 東経155° 30'）

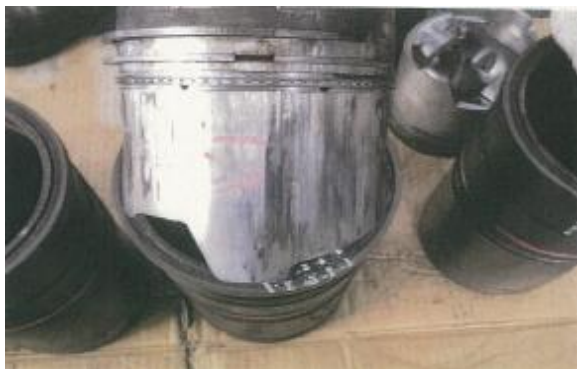
写真1 5番ピストン

機関長及び機関整備業者の口述並びに宮崎県日向市漁業協同組合の回答書によれば、本インシデント後の修理のための点検において、主機の5番ピストン及び‘シリンダライナ’（以下「ライナ」という。）が焼損し、5番ライナに亀裂が、6番ピストン及びライナに縦傷がそれぞれ生じ、また、潤滑油こし器のエレメントが泥状のスラッジで閉塞していた。

- (1) 本船は、犬吠埼東方沖を北進中、平成24年11月1日23時30分ごろ、機関室から異音及び振動がしたので、機関長が、機関室に行って点検したところ、主機の異常を認めたものと考えられる。
- (2) 本船は、本件ノズルが閉塞状態となり、本件ノズルからの噴油量が減少し、5番ピストンの冷却機能が低下したことから、同ピストンが過熱膨張するとともに、ピストンとライナの間の潤滑が阻害され、ピストン及びライナが焼き付いて焼損し、本船は、主機の運転ができなくなり、運航不能になった可能性があると考えられる。

したがって、冷却ノズルにより、ピストン冷却が行われている主機関については、本インシデントを含め、冷却ノズルの不具合により、船舶が運航不能となる事例が繰り返し発生している状況から、冷却ノズルに関する適切な点検整備要領の機関取扱説明書への記載及び同要領に従った点検整備の励行を関係者に周知することが望まれる。

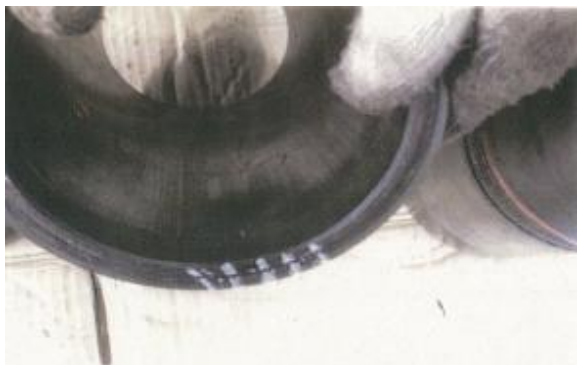
写真3 5番ライナ

- (1) 本船は、10月6日に勝浦漁港を出港後、11月1日23時30分ごろに主機の異常を認めたが、本インシデント後の点検において、主機の5番ピストン及びライナが焼損し、同ライナに亀裂が生じていた。
- (2) 主機は、5番シリンダの冷却ノズル（以下「本件ノズル」という。）が閉塞状態となり、本件ノズルからの噴油量が減少し、5番ピストンの冷却機能が低下したことから、同ピストンが過熱膨張するとともに、ピストンとライナの間の潤滑が阻害され、ピストン及びライナが焼き付いて焼損した可能性があると考えられる。
- (3) 主機は、4年前に新替えされ、平成23年7月のドック時に中間検査を受け、平成24年7月ごろのドック整備では開放整備されておらず、冷却ノズルの開放、掃除及び噴油テストの実施についてはいずれのドック時においても不明であり、本件ノズルが閉塞状態となった状況を明らかにすることはできなかった。また、使用されていた潤滑油が、機関取扱説明書等に記載されているスラッジの堆積及び凝縮を抑制する添加剤を含むものであったか否かについても明らかにすることはできなかった。
- (4) 機関取扱説明書には、冷却ノズルの開放、掃除及び噴油テストの実施について、具体的に記載されていなかったものと考えられるが、機関取扱説明書に基づく、潤滑油の交換等に加え、冷却ノズルの点検整備が適切に行われていれば、本件ノズルが閉塞状態とならなかった可能性があると考えられる。
- (5) 潤滑油こし器は、5番ピストン及びライナの焼損により、ライナに亀裂が生じ、同亀裂から冷却清水が潤滑油に混入し、潤滑油が白濁してスラッジ等が泥状化したことから、同こし器のエレメントが閉塞したものと考えられる。
- (6) 6番ピストン及びライナの縦傷は、5番ピストン及びライナの焼損に伴う主機の運転阻害、潤滑油こし器の閉塞に伴う潤滑油圧の低下又は本件ノズルと同様の冷却ノズルの閉塞に伴う噴出油の減少により、生じた可能性があると考えられるが、原因を明らかにすることはできなかった。
