船舶インシデント調査報告書

平成26年6月19日

運輸安全委員会（海事専門部会）議決

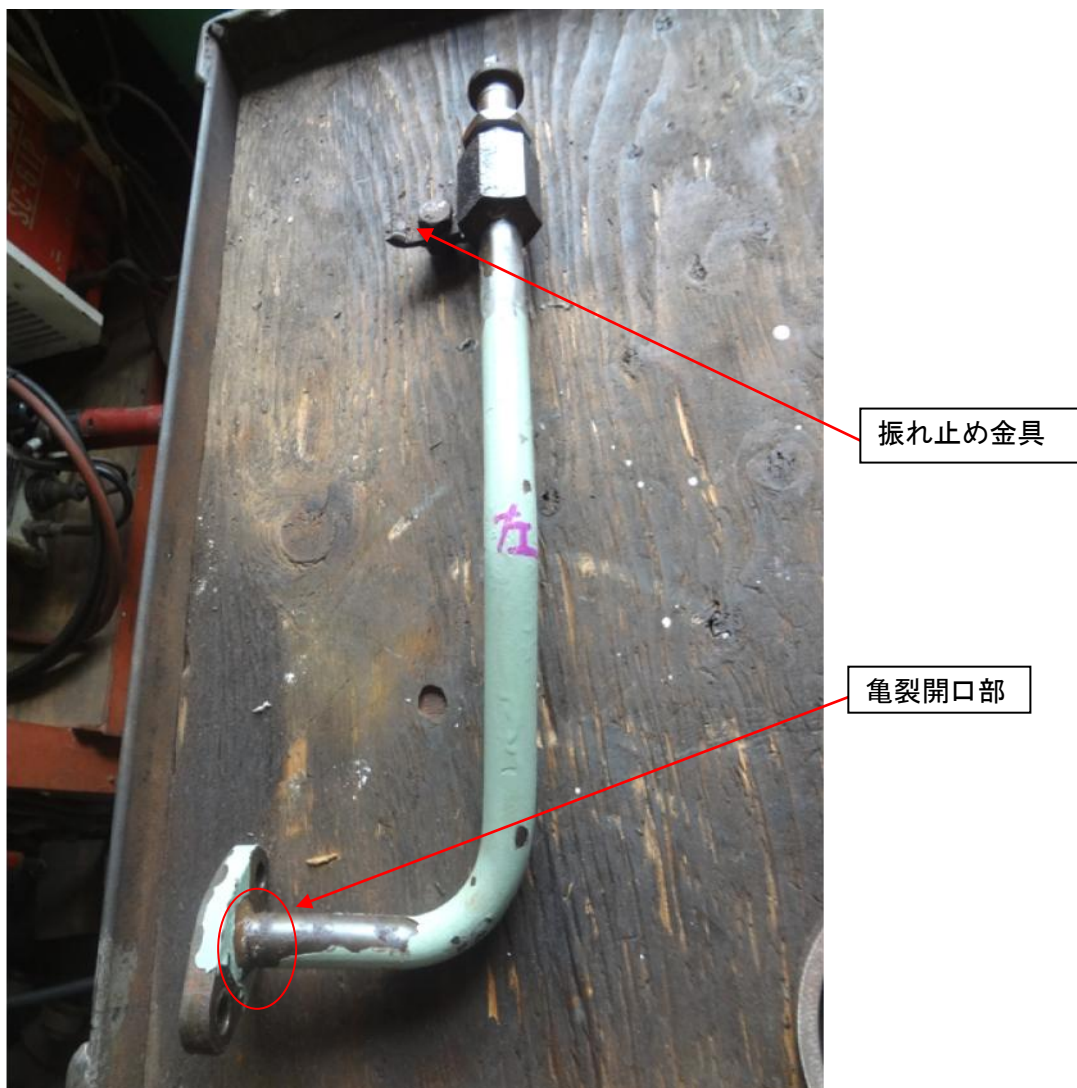
<p>室の発航前点検を行ったが、異常を認めなかった。</p> <p>振れ止め金具は、中央部に何度か溶接修理した跡があり、本インシデント時も修理箇所が破断していた。</p> <p>本件抜き出し管は、フランジとの溶接箇所ではなく、管の付け根部に亀裂を生じており、破断面が腐食しており、金属光沢がなく、破断面に沿って真鍮溶接による修理の跡が見られた。</p> <p>逆転減速機は、油面計の低位位置より約30mm以上油面が低下（油量で3～3.5ℓ減少）すれば、潤滑油ポンプの吸入管が露出し、潤滑油が吸引できなくなる構造になっていた。</p> <p>本船は、船主が何度か代わっており、過去の修理及び整備記録が残っておらず、取扱説明書が残存していない機器もあった。</p>
<p>分析</p> <p>乗組員等の関与</p> <p>船体・機関等の関与</p> <p>気象・海象の関与</p> <p>判明した事項の解析</p>	<p>あり</p> <p>あり</p> <p>なし</p> <p>本船は、明石港南方沖を南進中、左舷主機逆転減速機の本件抜き出し管の振れ止め金具が破断したことにより、過去に修理された本件抜き出し管のフランジ付け根部の亀裂が再び開口し、潤滑油が漏れて潤滑油圧力が低下したことから、前進側クラッチに滑りを生じ、ファイバープレート及びスチールプレートが焼付きを生じて左舷推進装置が使用できなくなり、運航が阻害されたものと考えられる。</p> <p>本件抜き出し管は、破断面が腐食しており、破断面に沿って真鍮溶接による修理跡が見られたことから、過去に同部に亀裂が生じた際、現場で応急的な修理が行われ、その後、船主が代わり、本格的な修理が行われずに運転が続けられていた可能性があると考えられるが、過去に修理が行われた状況については、明らかにすることができなかった。</p>
<p>原因</p>	<p>本インシデントは、本船が、明石港南方沖を南進中、左舷主機減速機の本件抜き出し管の振れ止め金具が破断し、過去に修理された本件抜き出し管のフランジ付け根部の亀裂が再び開口し、潤滑油が漏れて潤滑油圧力が低下したため、前進側クラッチに滑りを生じ、ファイバープレート及びスチールプレートが焼付きを生じて左舷推進装置が使用できなくなったことにより発生したものと考えられる。</p>

写真1 本件抜き出し管（修理前）

<p>参考</p>	<p>今後の同種事故等の再発防止に役立つ事項として、次のことが考えられる。</p> <ul style="list-style-type: none"> ・ 機関室見回りに際しては、振れ止め金具の緩みや損傷状況を点検し、不具合箇所を発見した場合は早急に修復すること。 ・ 機器及び配管等の応急的な修理を行った場合には、早急に本修理を行い、機器及び配管等を常に正常な状態に保つこと。 ・ 修理を行った場合には、記録を残して引き継ぐこと。

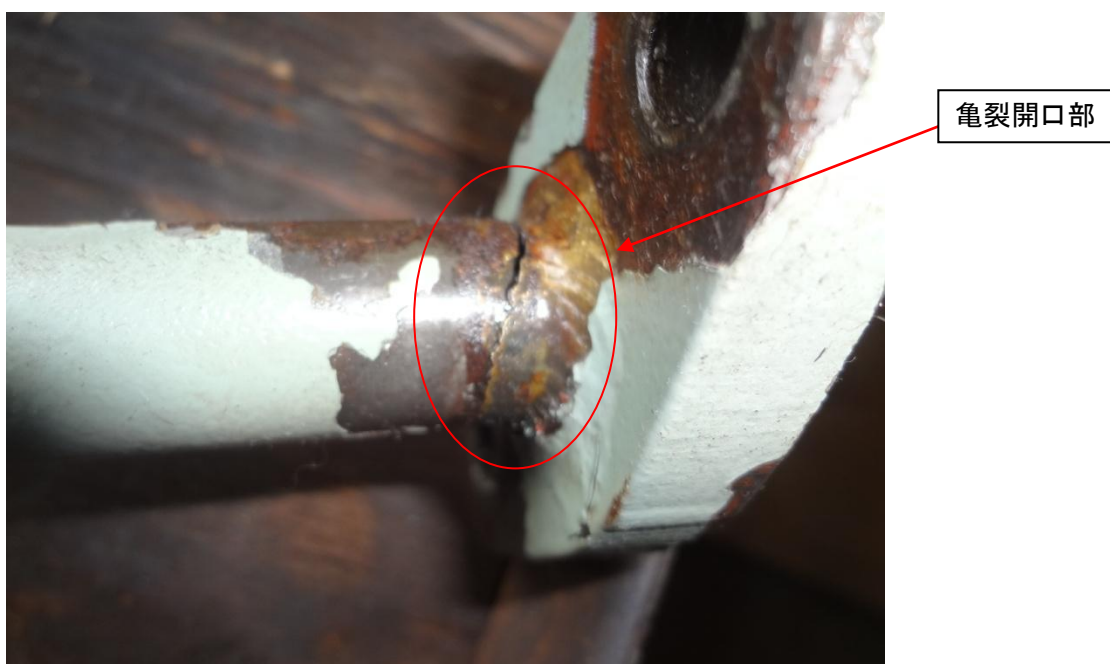
写真2 本件抜き出し管亀裂開口部

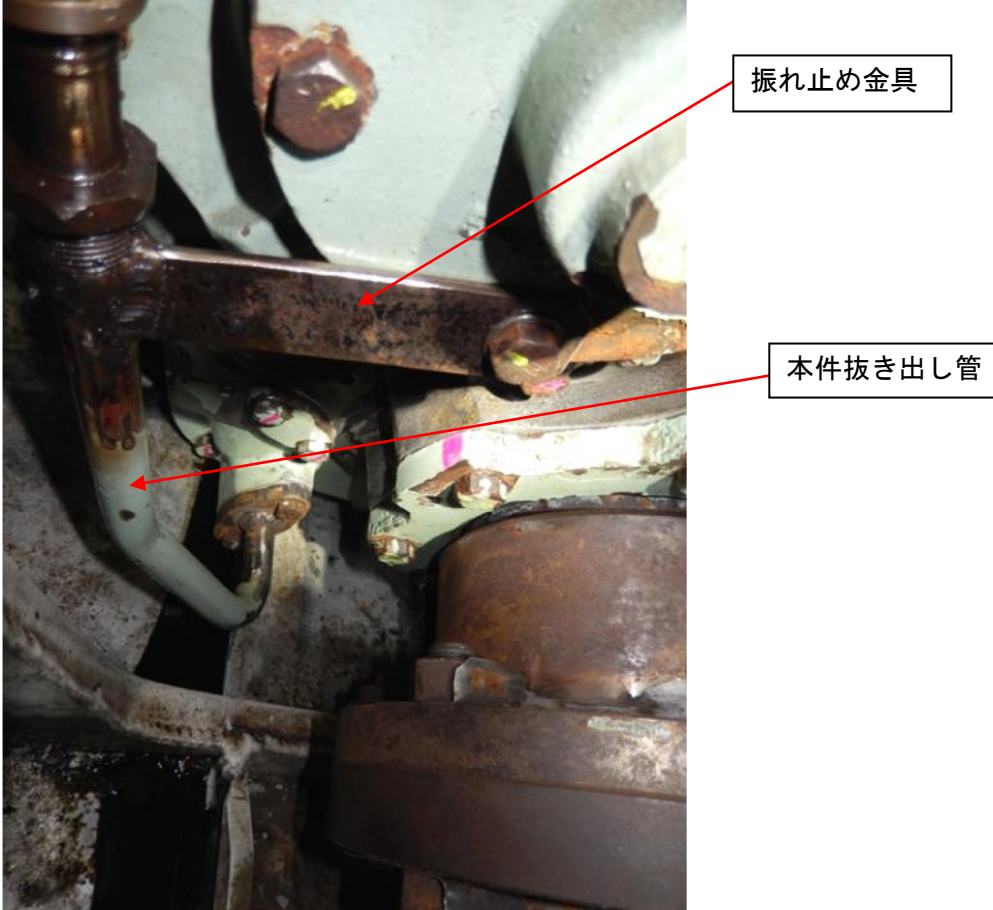
写真3 本件抜き出し管及び振れ止め金具（修理後）
