# 船舶インシデント調査報告書

平成26年7月10日

運輸安全委員会（海事専門部会）議決

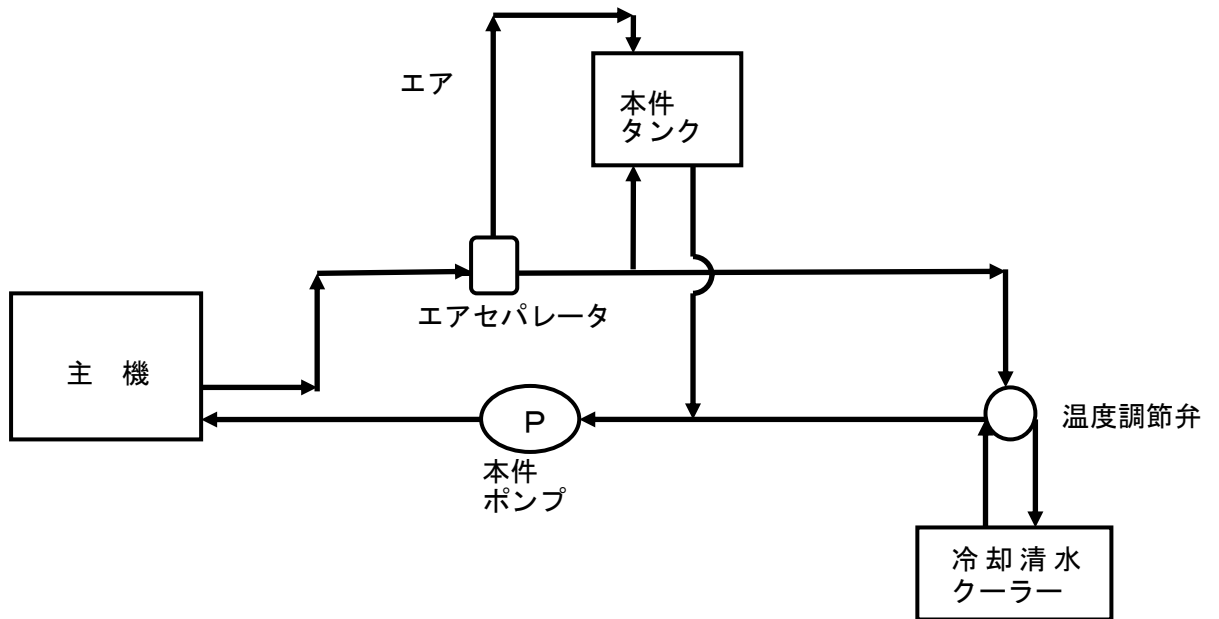
付図1 冷却清水系統図

<p>点検を行ったが、主機の潤滑油圧力、冷却清水圧力、本件タンクの水位等に異常を認めなかった。</p> <p>主機は、本インシデント後の修理業者の点検により、次のことが判明した。</p> <ol style="list-style-type: none"> <li>① 本件タンクの底部及び冷却水取り出し弁付近の側壁内部に錆の発生</li> <li>② 本件ポンプのインペラとケーシングとの間に鉄錆の付着</li> <li>③ 本件モータの過電流継電器が作動</li> <li>④ 2番シリンダのピストン、ライナ（以下それぞれ「2番ピストン」及び「2番ライナ」という。）及びピストンピンに焼付き</li> <li>⑤ 全気筒のクランクピンメタルのオーバーレイに焼付きによる剝離</li> <li>⑥ 全主軸受メタルのオーバーレイに焼付きによる剝離</li> <li>⑦ 全気筒のライナリングに焼付きによる硬化</li> <li>⑧ 主機2番シリンダの冷却清水出口に鉄錆、スケール等による詰まり</li> <li>⑨ 潤滑油に冷却清水の混入による乳化</li> </ol> <p>主機は、本インシデント後の修理工事において、2番ピストン、2番ライナ、全気筒のクランクピン軸受、全主軸受、全気筒のライナリング等が新替えされた。</p> <p>（付図1 冷却清水系統図 参照）</p>
<p><b>分析</b></p> <p>乗組員等の関与 船体・機関等の関与 気象・海象の関与 判明した事項の解析</p>	<p>不明 あり なし</p> <p>本船は、川崎航路東方沖を東進中、主機2番シリンダの冷却清水出口に鉄錆、スケール等が詰まったことから、2番ライナ及び2番ピストンが冷却不良となって過熱し、焼き付くとともに、2番ライナの下部リングが硬化して冷却清水がクランク室内に漏れ、潤滑油が乳化して各部の潤滑が不良となり、主軸受メタル等が焼き付き、主機の運転ができなくなって運航不能となったものと考えられる。</p> <p>本件ポンプは、冷却清水温度の上昇警報が作動した際に停止しており、本件タンクの清水が空になっていたことから、空運転となって軸封部が焼き付き、過電流継電器が作動して停止したものと考えられる。</p>

<p><b>原因</b></p>	<p>本インシデントは、本船が、川崎航路東方沖を東進中、主機2番シリンダの冷却清水出口に鉄錆、スケール等が詰まったため、2番ライナ及び2番ピストンが冷却不良となって過熱し、焼き付くとともに、2番ライナの下部リングが硬化して冷却清水がクランク室内に漏れ、潤滑油が乳化して各部の潤滑が不良となり、主軸受メタル等が焼き付き、主機の運転ができなくなったことにより発生したものと考え</p>

られる。
参考	<p>今後の同種事故等の再発防止に役立つ事項として、次のことが考えられる。</p> <ul style="list-style-type: none"> <li>・ 主機の冷却清水は、定期的に水素イオン濃度の測定を行うなどして防錆剤の濃度管理を適切に行うこと。</li> <li>・ 本件タンクの液面低下等の警報装置は、定期的に作動確認を行うこと。</li> <li>・ 本件タンクは、定期的に内部の整備を実施すること。</li> </ul>
