船舶インシデント調査報告書

インシデント種類	座洲
発生日時	平成25年9月9日 06時04分ごろ
発生場所	愛知県常滑市西方沖の伊勢湾灯標南方沖 伊勢湾灯標から真方位183° 1.3海里（M）付近 （概位 北緯34° 54.9′ 東経136° 47.4′）
インシデント調査の経過	平成25年9月9日、本インシデントの調査を担当する主管調査官（横浜事務所）ほか1人の地方事故調査官を指名した。 原因関係者から意見聴取を行った。
事実情報 船種船名、総トン数 船舶番号、船舶所有者等 L×B×D、船質 機関、出力、進水等	自動車専用船 <small>プラチナム レイ</small> PLATINUM RAY（バハマ国籍）、57,772トン 9210438（IMO番号）、RAY SHIPPING LIMITED 188.258m（Lr）×32.240m×19.980m、鋼 ディーゼル機関、15,510kW、2000年
乗組員等に関する情報	船長（ブルガリア共和国籍） 男性 42歳 海技免許 不詳 水先人 男性 70歳 伊勢湾水先区一級水先人水先免状 免許年月日 平成6年12月20日 免状交付年月日 平成24年11月16日 有効期間満了日 平成27年12月19日
死傷者等	なし
損傷	なし
インシデントの経過	本船は、船長ほか27人（ブルガリア共和国籍2人、ウクライナ国籍9人、ギリシャ共和国籍1人及びフィリピン共和国籍15人）が乗り組み、平成25年9月9日05時27分ごろ水先人を乗せ、船長が、操船指揮を執り、水先人に操船を委ね、二等航海士及び三等航海士をテレグラフ及びレーダーに、甲板手を手動操舵にそれぞれ就け、伊勢湾灯標西南西方沖で抜錨し、名古屋港第3区新宝ふ頭C5岸壁に向かった。 水先人は、日の出後に操業を開始した二そう船びき網の漁船群が、伊勢湾シーバース北方沖を中心に伊勢湾灯標の西方沖まで広がっていたものの、南へ移動する二そう船びき網漁船が少ない状況であったことから、東進して伊勢湾第6号灯浮標を左舷に見て北東方の名古屋港

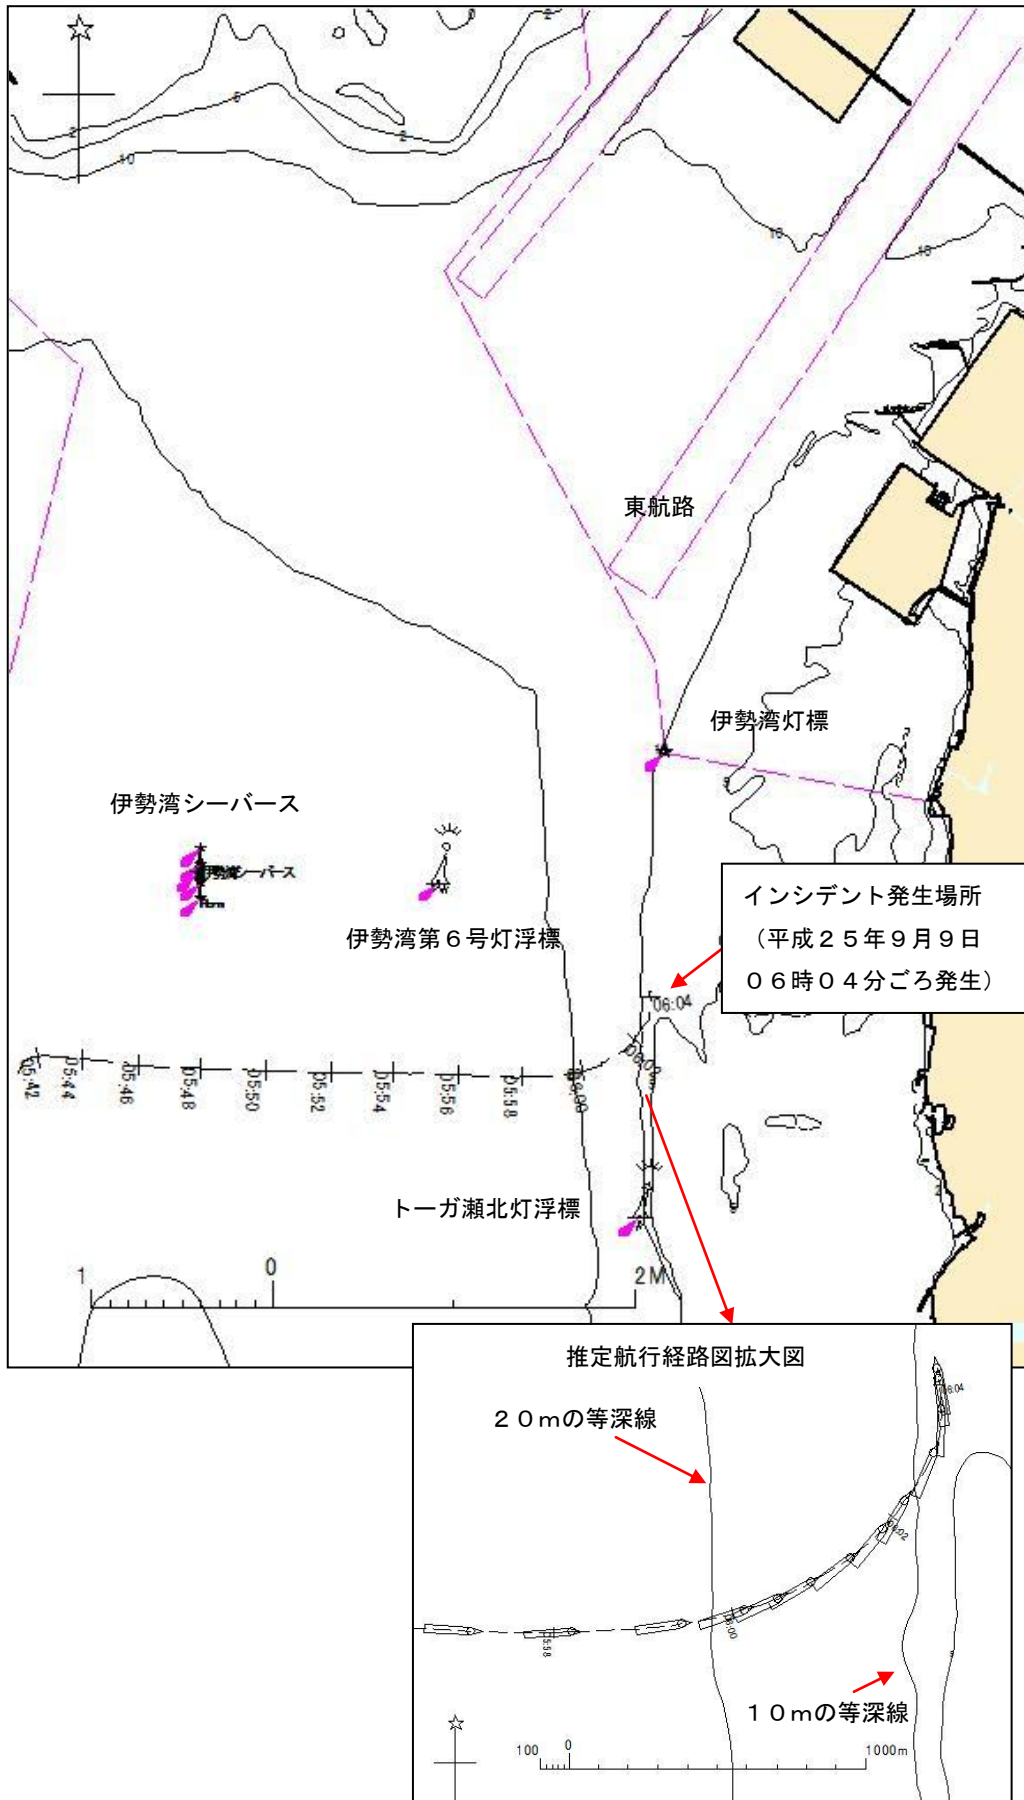
付図1 推定航行経路図

<p>の東航路に入航する計画を船長に説明した。</p> <p>水先人は、本船が、針路を約093°（真方位、以下同じ。）、半速力前進として約10ノットの対地速力で航行していたところ、南へ移動する二そう船びき網漁船が次第に増え、えい網する漁船の間に他船が入らないよう、漁船群の東端に位置している警戒船を左舷船首方に認め、漁船に先行して南方へ移動する警戒船を左舷に見て航行し、東方の浅所に近づく前に針路を東航路入口に向けることを船長に伝えた。</p> <p>水先人は、警戒船との距離を取りながら東進し、少しずつでも針路を東航路へ向けようと思い、左舵10°、20°、35°と順に指示して左転を開始した。</p> <p>水先人は、06時00分ごろ、船長と左ウイングに出ていたところ、浅所（20mの等深線で表示される海域）に入ったと船長から聞き、まだ浅所域（10mの等深線で表示される海域）まで600m程度あり、左舵一杯を取れば、同浅所域に入らずに左転できると思い、左舵一杯にしたが、レーダーやGPSプロッターなどで回頭状況を確認していなかった。</p> <p>本船は、警戒船を左舷正横付近に見て針路が350°となったとき、船長が、水先人に急速に速力が低下したとの報告を行い、主機を停止した。</p> <p>水先人は、06時04分ごろ、伊勢湾灯標から183° 1.3M付近において、電子海図を確認し、針路が350°で変わらず、浅所域にいることに気付き、座洲したことを認めた。</p> <p>水先人は、名古屋港海上交通センターに通報し、同センターから海上保安庁への通報及び所属事務所への連絡がそれぞれなされた。</p> <p>船長は、06時45分ごろ、乗組員に本船付近の測深をさせたところ、船首で約50cm 船尾で約68cm それぞれ浮上していることを確認した。</p> <p>本船は、手配されたタグボート2隻を付近で待機させ、船長の指示によるバウスラスト及び主機の操作で07時15分ごろ浅所域から離れ、再び水先人に操船を委ねて名古屋港C5岸壁に着岸した。</p> <p>本船は、着岸後、船底の損傷状況を調査したところ、損傷はなかった。</p>

<p>トーガ瀬北灯浮標を結んだ線付近の水深10mの等深線から東方へ広がり、本インシデント発生場所付近の水深は、約6～9mであり、付近の底質は、砂、泥及び貝である。</p> <p>本船は、水先人の指示により、警戒船に対して汽笛を吹鳴して注意喚起信号を行ったが、警戒船の動きに変化はなかった。</p> <p>タグボート2隻は、本インシデント当時、本船の着岸作業の援助を行うため、名古屋港の東航路及び北航路付近で待機していた。</p> <p>(付図1 推定航行経路図、付表1 AIS記録(抜粋) 参照)</p>
<p>分析</p> <p>乗組員等の関与 船体・機関等の関与 気象・海象の関与 判明した事項の解析</p>	<p>あり なし なし</p> <p>本船は、伊勢湾灯標の南方沖において、同灯標の西方沖に広がる漁船群の東端を南に移動する警戒船を避航しながら左転中、船長から浅所に入ったとの報告を受け、東方の浅所域に接近していたものの、水先人が、左舵一杯で回頭すれば、浅所域に入らずに左転できると思い、左舵一杯としたが、回頭状況を確認していなかったことから、浅所に接近し、同浅所に座洲したものと考えられる。</p>
<p>原因</p>	<p>本インシデントは、本船が、伊勢湾灯標の南方沖において、同灯標の西方沖に広がる漁船群の東端を南に移動する警戒船を避航しながら左転中、船長から浅所に入ったとの報告を受け、東方の浅所域に接近していたものの、水先人が、左舵一杯で回頭すれば、浅所域に入らずに左転できると思い、左舵一杯としたが、回頭状況を確認していなかったため、浅所に接近し、同浅所に座洲したことにより発生したものと考えられる。</p>
<p>参考</p>	<p>今後の同種事故等の再発防止に役立つ事項として、次のことが考えられる。</p> <ul style="list-style-type: none"> ・ 航行経験を重ねた海域を航行する場合でも、レーダーやGPSプロッターなどで船位を確認すること。 ・ 船舶が輻輳する海域を航行する場合、船舶の運動性能を考慮し、早めに操船の援助を行う船舶を付けることが望ましい。
