船舶インシデント調査報告書

インシデント種類	運航不能（操舵装置損傷）
発生日時	平成24年12月1日 19時20分ごろ
発生場所	愛媛県伊方町佐田岬北北西方沖 佐田岬灯台から真方位340° 9.95海里付近 （概位 北緯33° 29.9′ 東経131° 56.8′）
インシデント調査の経過	平成25年1月10日、本インシデントの調査を担当する主管調査官（広島事務所）ほか1人の地方事故調査官を指名した。 原因関係者から意見聴取を行った。
事実情報 船種船名、総トン数 船舶番号、船舶所有者等 L×B×D、船質 機関、出力、進水等	セメント運搬船 ^{とくつぎ} 徳継丸、699トン 129539、徳山海陸運送株式会社 68.00m×11.50m×4.70m、鋼 ディーゼル機関、1,103kW、昭和62年5月17日
乗組員等に関する情報	船長 男性 54歳 一級海技士（航海） 免許年月日 平成15年3月10日 免状交付年月日 平成20年2月22日 免状有効期間満了日 平成25年3月9日 機関長 男性 54歳 三級海技士（機関） 免許年月日 昭和57年12月20日 免状交付年月日 平成21年4月3日 免状有効期間満了日 平成26年10月14日
死傷者等	なし
損傷	操舵機の油圧ポンプ駆動用モーターの出力側軸受（ボールベアリング）及び固定子側巻線並びに始動器盤内の電磁開閉器及び変圧器が焼損
インシデントの経過	本船は、船長及び機関長ほか5人が乗り組み、セメント約1,484tを積載し、佐田岬北北西方沖を速吸瀬戸に向けて南進中、平成24年12月1日19時20分ごろ操舵機過負荷警報が作動して操舵不能となり、機関長が調査したところ、操舵機の油圧ポンプ駆動用モーターの軸受及び固定子側巻線並びに始動器盤内のサーマルリレー付電磁開閉器及び変圧器が焼損していることが判明した。

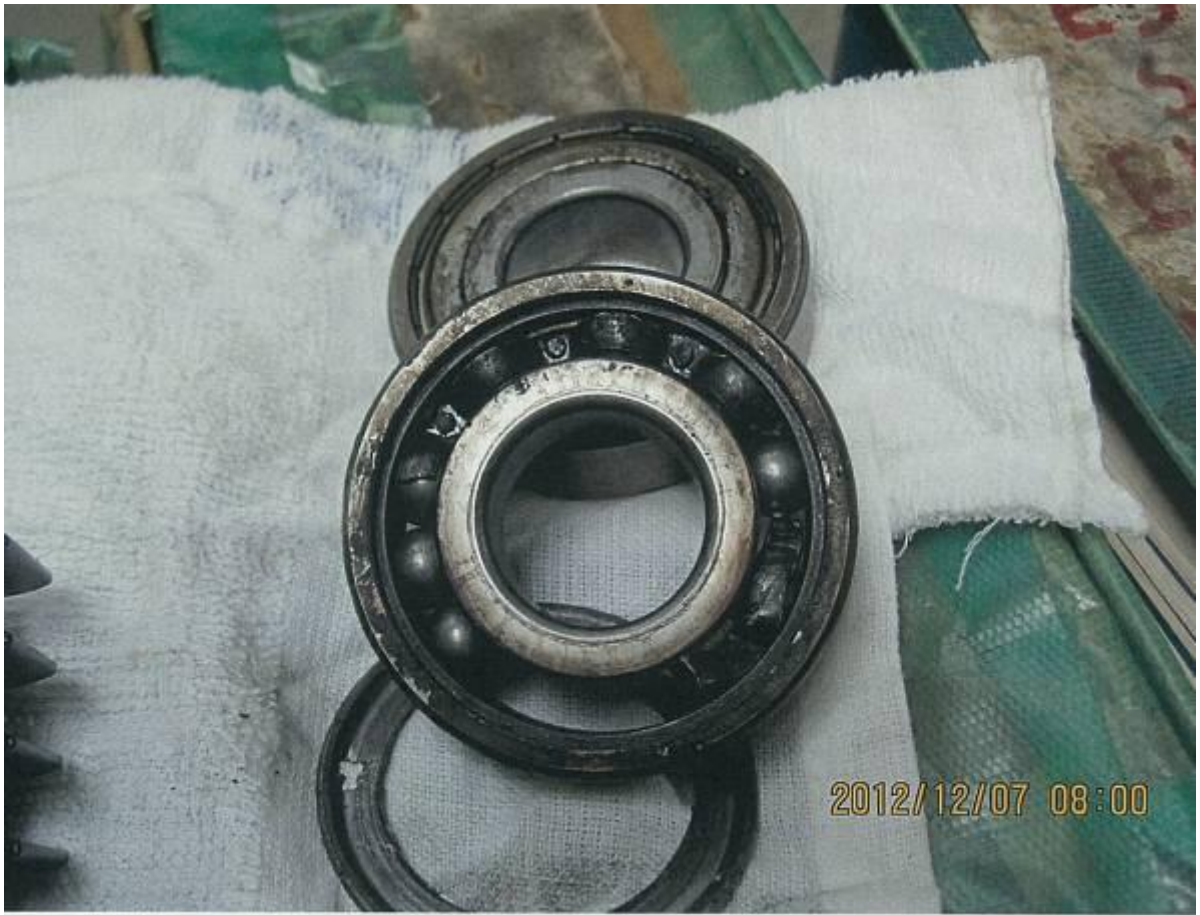
<p>本船は、23時40分ごろ引船のえい航が開始され、2日08時40分ごろ愛媛県宇和島市宇和島港に入港し、整備業者によって修理された。</p> <p>(写真1 焼損した出力側軸受 参照)</p>
気象・海象	<p>気象：天気 晴れ、風向 北東、風力 3、視界 良好</p> <p>海象：波高 約1.5m</p>
その他の事項	<p>油圧ポンプ駆動用モーターは、出力側軸受が焼損して固着し、回転軸が回転できない状態であった。</p> <p>油圧ポンプ駆動用モーターの軸受を新替えした記録は、本船及び船舶所有者側にも残っていなかった。</p> <p>機関長は、本インシデントの2年前に8年間ほど乗船し、1か月前に再乗船しているが、乗船中、油圧ポンプ駆動用モーターの軸受を新替えしたことはなかった。</p> <p>油圧ポンプ駆動用モーターの点検は、日頃から行われていなかった。</p> <p>油圧ポンプ及びモーターを切り離して行うような整備作業は、行われていなかった。</p>
分析 乗組員等の関与 船体・機関等の関与 気象・海象の関与 判明した事項の解析	<p>あり</p> <p>あり</p> <p>なし</p> <p>本船は、佐田岬北北西方沖を南進中、機関長が、本インシデントの2年前に8年間ほど乗船し、1か月前に再乗船しているものの、乗船中、油圧ポンプ駆動用モーターの軸受を新替えしたことはなかったため、操舵機の油圧ポンプ駆動用モーターの出力側軸受が継続して使用されており、焼損して固着したことから、回転軸が回転できなくなり、同モーターが過負荷状態となって固定子側巻線が焼損し、さらに、始動器盤内の電磁開閉器及び変圧器が焼損して油圧ポンプが運転できなくなり、操舵装置が作動しなくなったことにより運航不能になったものと考えられる。</p> <p>電磁開閉器のサーマルリレーは、瞬時に過大な電流が流れたことから、作動しなかった可能性があると考えられるが、その要因を明らかにすることはできなかった。</p>
原因	<p>本インシデントは、夜間、本船が、佐田岬北北西方沖を南進中、操舵機の油圧ポンプ駆動用モーターの出力側軸受が継続して使用されており、焼損して固着したため、油圧ポンプが運転できなくなり、操舵装置が作動しなくなったことにより発生したものと考えられる。</p>

写真1 焼損した出力側軸受

参考	<p>機関長は、本インシデント後、触手による発熱の有無の点検を行うこととした。</p> <p>今後の同種事故等の再発防止に役立つ事項として、次のことが考えられる。</p> <ul style="list-style-type: none">・日頃からモーターの異音又は発熱の有無の点検を行うこと。・規定運転時間ごとにモーター軸受の交換を行うこと。・定期的に電磁開閉器の点検を行うこと。
-----------	--
