## 船舶インシデント調査報告書

平成26年7月24日  
 運輸安全委員会（海事専門部会）議決  
 委 員 横 山 鐵 男（部会長）  
 委 員 庄 司 邦 昭  
 委 員 根 本 美 奈

インシデント種類	運航不能（操舵装置損傷）
発生日時	平成25年1月20日 16時40分ごろ
発生場所	香川県坂出市北方沖の備讃瀬戸南航路東口付近 坂出市所在の鍋島灯台から真方位167.5° 1.08海里付近 （概位 北緯34° 21.9′ 東経133° 49.7′）
インシデント調査の経過	平成25年2月15日、本インシデントの調査を担当する主管調査官（広島事務所）ほか1人の地方事故調査官を指名した。 原因関係者から意見聴取を行った。
<b>事実情報</b> 船種船名、総トン数 船舶番号、船舶所有者等 L×B×D、船質 機関、出力、進水等	油タンカー <sup>かくゆう</sup> 鶴佑丸、2,591トン 135844、日之出海運株式会社 86.49m (Lr) × 15.80m × 7.10m、鋼 ディーゼル機関、2,059kW、平成8年7月
乗組員等に関する情報	船長 男性 45歳 三級海技士（航海） 免 許 年 月 日 平成15年2月3日 免 状 交 付 年 月 日 平成24年6月18日 免 状 有 効 期 間 満 了 日 平成30年2月2日 機関長 男性 56歳 四級海技士（機関） 免 許 年 月 日 昭和54年8月31日 免 状 交 付 年 月 日 平成22年7月20日 免 状 有 効 期 間 満 了 日 平成28年4月10日
死傷者等	なし
損傷	左舷操舵機用1号並びに2号油圧ポンプユニット内のモーター及び油圧ポンプ間のカップリング継手が損耗
インシデントの経過	本船は、船長及び機関長ほか9人が乗り組み、ジェット燃料4,500klを積載し、備讃瀬戸南航路東口付近を東進中、平成25年1月20日16時40分ごろ、左舷操舵機が右の当て舵状態から舵が中央に戻らずに右30°まで作動し、操作不能になった。 本船は、航路端で錨泊した後、来援した引船にえい航されて岡山県倉敷市釜島の東方沖で錨泊し、乗組員によって点検が行われたところ、左舷操舵機用1号並びに2号油圧ポンプユニット内のモーター及び油

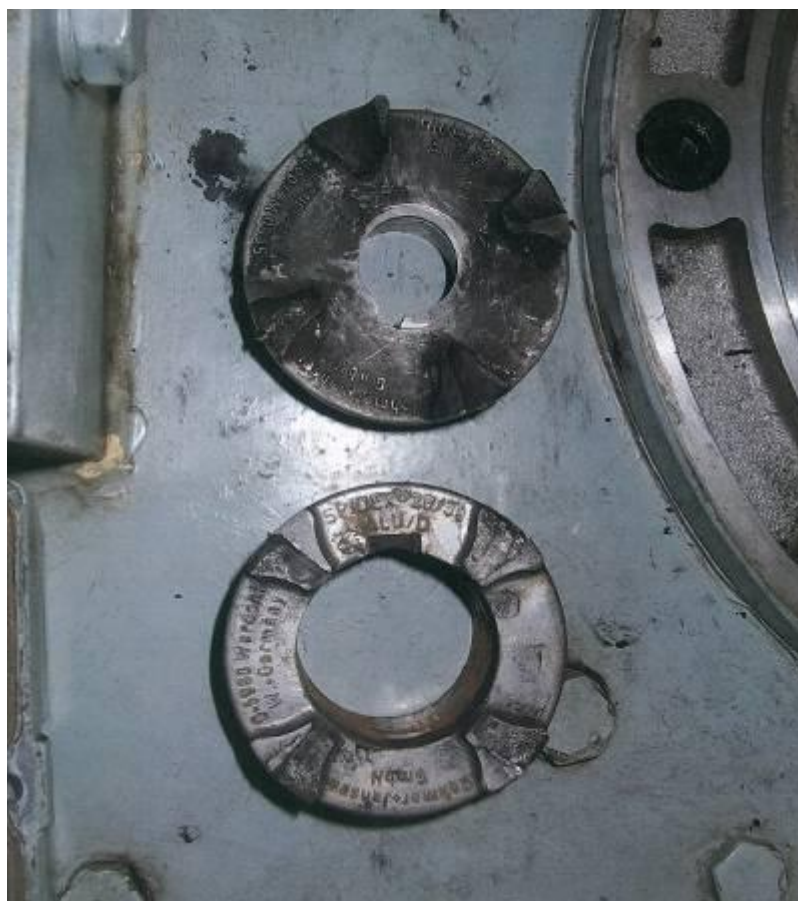
<p>圧ポンプ間のカップリング継手が損耗していることが判明した。</p> <p>本船は、整備業者によって修理され、大阪府泉州港に向かった。</p> <p>(付図1 操舵機用油圧ポンプユニット略図、写真1 損耗したカップリング継手 参照)</p>
気象・海象	<p>気象：天気 曇り、風向 北、風力 3、視界 良好</p> <p>海象：波高 約0.5m</p>
その他の事項	<p>カップリング継手のモーター側及びポンプ側の爪部は、それぞれが損耗してかみ合わせが甘くなり、スリップする状態となっていた。</p> <p>操舵機用油圧ポンプユニット内のモーター及び油圧ポンプ間のカップリング継手は、メーカーによれば、5年ごとの交換となっていた。</p> <p>本船の操舵機用油圧ポンプユニット内のモーター及び油圧ポンプ間のカップリング継手は、本インシデントの7年前（前船舶所有者の時）に交換されているが、その後、点検及び交換が行われていなかった。</p>
<b>分析</b> 乗組員等の関与 船体・機関等の関与 気象・海象の関与 判明した事項の解析	<p>あり</p> <p>あり</p> <p>なし</p> <p>本船は、備讃瀬戸南航路東口付近を東進中、左舷操舵機用1号並びに2号油圧ポンプユニット内のモーター及び油圧ポンプ間のカップリング継手が、本インシデントの7年前に交換された後、継続して使用され、損耗してスリップするようになったことから、モーターの動力をポンプ側へ伝達できなくなり、左舷操舵機が操作不能になって運航不能になったものと考えられる。</p>
<b>原因</b>	<p>本インシデントは、本船が、備讃瀬戸南航路東口付近を東進中、左舷操舵機用1号並びに2号油圧ポンプユニット内のモーター及び油圧ポンプ間のカップリング継手が、本インシデントの7年前に交換された後、継続して使用され、損耗してスリップするようになったため、モーターの動力をポンプ側へ伝達できなくなり、左舷操舵機が操作不能になったことにより発生したものと考えられる。</p>
<b>参考</b>	<p>船舶所有者は、本インシデント後、操舵機用油圧ポンプユニットの開放点検を2年ごとに行わせることにした。</p> <p>今後の同種事故等の再発防止に役立つ事項として、次のことが考えられる。</p> <ul style="list-style-type: none"> <li>・定期的に操舵機用油圧ポンプユニットの開放点検を行うこと。</li> </ul>

写真1 損耗したカップリング継手
