船舶インシデント調査報告書

平成26年9月4日

| インシデント種類 | 運航不能（燃料供給不能） |
| 事実情報 船種船名、総トン数 船舶番号、船舶所有者等 L×B×D、船質 機関、出力、進水等 | 漁船 第八天龍丸 ^{てんりゅう} 、2.84トン YM3-3351（漁船登録番号）、個人所有 9.40m (Lr) × 2.30m × 0.60m、FRP ディーゼル機関、漁船法馬力数70、昭和56年7月7日 |

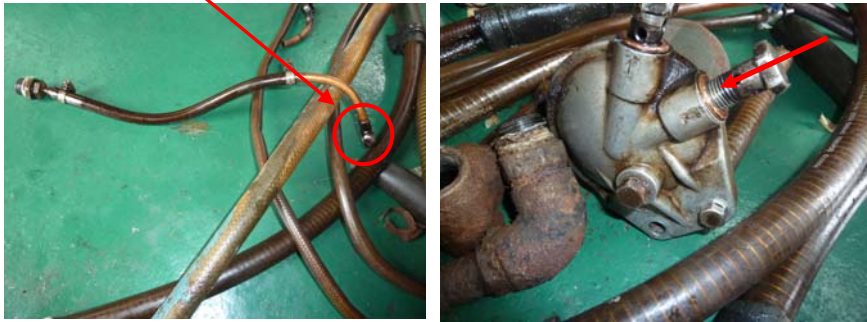
| | <p>船長は、飛島漁港を出港する際、燃料を補給しており、本インシデント発生時、燃料が約1,100ℓ残っていた。</p> <p>本船の燃料は、燃料タンクから燃料こし器を通して主機に供給されるようになっていた。</p> <p>本船には、燃料タンクが4個設置されており、本インシデント発生時、全てのタンクの取出弁が開けられていた。</p> <p>修理会社は、本インシデント後、点検した結果、燃料こし器入口の燃料管継手部がスラッジ等で閉塞していることを確認した。</p> <p>本船は、以前にも燃料こし器入口の燃料管継手部が閉塞して主機が停止したことがあった。</p> <p>本船の燃料タンクには、マンホールがなく、内部の掃除を行うことができなかった。</p> <p>(写真1、写真2参照)</p> <p>燃料管継手部</p> <p>写真1 燃料配管 写真2 燃料こし器への燃料流入方向</p> |
| <p>分析</p> <p>乗組員等の関与</p> <p>船体・機関等の関与</p> <p>気象・海象の関与</p> <p>判明した事項の解析</p> | <p>不明</p> <p>あり</p> <p>なし</p> <p>本船は、飛島南方沖を南進していたとき、主機の回転数が低下し、出港した港に戻ろうとして同沖を北進中、燃料こし器入口の燃料管継手部が閉塞したことから、主機への燃料供給が不能となって主機の運転ができなくなり、運航不能となったものと考えられる。</p> <p>本船の燃料タンクには、マンホールがなく、内部の掃除を行うことができず、燃料タンク内に汚損が進行して生じたスラッジ等が燃料配管内に入り、燃料こし器入口の燃料管継手部を閉塞したものと考えられる。</p> |
| <p>原因</p> | <p>本インシデントは、本船が、飛島南方沖を南進していたとき、主機の回転数が低下し、出港した港に戻ろうとして同沖を北進中、燃料こし器入口の燃料管継手部が閉塞したため、主機への燃料供給が不能となって主機の運転ができなくなったことにより発生したものと考えられる。</p> |

| 参考 | <p>船長は、本インシデント後、燃料タンク内の燃料を全量取り替えるとともに、燃料タンクから主機に至る配管を全て取り替え、また、燃料こし器を新替えの上、同こし器を1個増設した。</p> <p>今後の同種事故等の再発防止に役立つ事項として、次のことが考えられる。</p> <ul style="list-style-type: none">・ 燃料配管がスラッジ等で閉塞した場合は、配管の掃除だけではなく、内部の掃除を行えるよう、燃料タンクにはマンホール等の点検口を設けることが望まれる。 |
