船舶事故等調査報告書

平成25年12月19日
運輸安全委員会（海事専門部会）議決

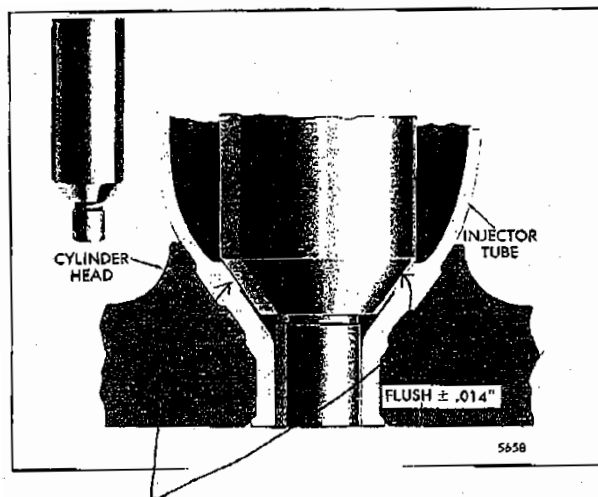
付図1 インジェクターとインジェクターチューブとの接触面図

事故等番号	2013門第67号
事故等種類	運航阻害
発生日時	平成25年5月31日（金） 08時43分ごろ
発生場所	福岡県福岡市博多港 博多港端島 ^{はしま} 灯台から真方位312°550m付近 （概位 北緯33°38.8′ 東経130°19.9′）
事故等調査の経過	平成25年6月13日、本インシデントの調査を担当する主管調査官（門司事務所）を指名した。 原因関係者から意見聴取を行った。
事実情報	
船種船名、総トン数	旅客船 きんいん2、120トン
船舶番号、船舶所有者等	134643、福岡県福岡市
乗組員等に関する情報	機関長、三級海技士（機関）（履歴限定）
死傷者等	なし
損傷	左舷主機右バンク7番シリンダのインジェクターチューブに亀裂
事故等の経過	本船は、船長及び機関長ほか1人が乗り組み、乗客3人を乗せ、福岡市志賀島 ^{しかのしま} 漁港に向けて博多港を航行中、平成25年5月31日08時43分ごろ左舷主機の冷却清水低液面警報が作動した。 操舵室にいた機関長は、機関室に降りて左舷主機を点検したところ、冷却清水サブタンクのキャップが外れて冷却清水が漏れ、同タンク内に気泡の発生を認めた。 本船は、08時45分ごろ左舷主機を停止して右舷主機のみで航行を続け、08時55分ごろ定刻より7分遅れで志賀島漁港に到着した。
気象・海象	気象：天気 晴れ、風向 東、風速 約1m/s、視界 良好 海象：波高 約0.2m
その他の事項	左舷主機は、右バンク7番シリンダのインジェクターとインジェクターチューブとの接触面から燃焼ガスが漏れ、インジェクターチューブに約4cmの亀裂を生じて冷却清水がシリンダ内に漏れ ^{こぼ} れていることが確認された。 左舷主機右バンク7番シリンダのインジェクターとインジェクターチューブとの接触面は、目視点検されたが、異物等の噛み込み ^{かみこ} みは認められなかった。 （付図1 インジェクターとインジェクターチューブとの接触面図参照） 両舷主機は、平成25年1月の中間検査工事において、全シリンダのインジェクター及びインジェクターチューブが、主機メーカー代理

<p>店の社員によって新替えされた。</p> <p>インジェクターチューブは、シリンダヘッドに装着した後、インジェクターとの接触面をリーマ加工し、エアを吹かした上でインジェクターを装着していた。</p>
<p>分析</p> <p>乗組員等の関与 船体・機関等の関与 気象・海象の関与 判明した事項の解析</p>	<p>不明 あり なし</p> <p>本船は、博多港を航行中、左舷主機右バンク7番シリンダのインジェクターとインジェクターチューブとの接触面から燃焼ガスが漏れ、インジェクターチューブが過熱されて亀裂を生じたことから、燃焼ガスがシリンダジャケット内に漏えいし、運航が阻害されたものと考えられる。</p> <p>左舷主機右バンク7番シリンダは、インジェクターとインジェクターチューブとの接触面から燃焼ガスが漏れたが、燃焼ガスが漏れた要因については、明らかにすることができなかった。</p>
<p>原因</p>	<p>本インシデントは、本船が博多港を航行中、左舷主機右バンク7番シリンダのインジェクターとインジェクターチューブとの接触面から燃焼ガスが漏れ、インジェクターチューブが過熱されて亀裂を生じたため、燃焼ガスがシリンダジャケット内に漏えいしたことにより発生したものと考えられる。</p>
<p>参考</p>	<p>主機メーカーの代理店は、本インシデント後、インジェクターチューブとインジェクターとの当たり具合を確認するため、光明丹（防食塗料）の使用等を試験的に実施した。</p>
