船舶インシデント調査報告書

平成26年12月18日
 運輸安全委員会（海事専門部会）議決
 委員 庄 司 邦 昭（部会長）
 委員 小須田 敏
 委員 根 本 美 奈

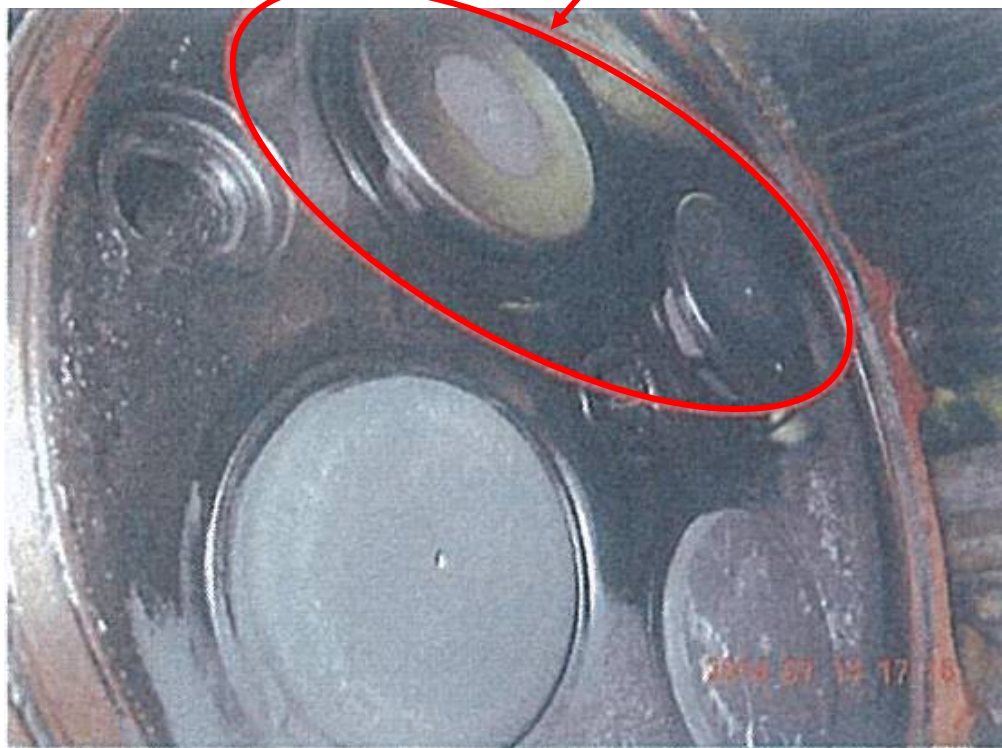
写真1 排気弁の損傷状況

<p>た結果、船内電源喪失時、非常電源（直流24V）が約19.1V以下に電圧降下すれば、誤作動が生じ、回転数が実際よりも低く検出されることが判明した。</p> <p>両主機の全シリンダのピストン頂部には、排気弁との接触痕があった。</p>
<p>分析</p> <p>乗組員等の関与 船体・機関等の関与 気象・海象等の関与 判明した事項の解析</p>	<p>あり</p> <p>あり</p> <p>なし</p> <p>本船は、1号発電機を運転して松山港西方沖を東進中、機関長が、発電機を並列運転にしようとした際、主配電盤の2号発電機用原動機の操作モード切換スイッチが自動運転になっており、2号発電機用原動機を手動で運転したことから、船内電源を喪失し、両主機が、過回転状態となり、排気弁とピストン頂部が接触して排気弁の弁傘付け根部に曲損が生じたことによって運転できなくなり、運航不能になったものと考えられる。</p> <p>船内電源は、2号発電機の気中遮断器が同期されずに自動投入されたことから、逆電力の保護装置が働き、1号及び2号発電機の気中遮断器が外れて喪失するに至ったものと考えられる。</p> <p>両主機は、船内電源を喪失したことにより、電子ガバナが固定されて燃料噴射量が一定に保たれ、さらに、スピードスイッチユニットが誤作動をして回転数を実際よりも低く検出し、過速度用危急停止装置が作動しない状態でクラッチが外れて無負荷状態となったことから、過回転状態になったものと考えられる。</p> <p>両主機の排気弁とピストン頂部は、過回転状態となったことにより、排気弁の閉鎖行程とピストンの上昇行程とのタイミングがずれて接触したものと考えられる。</p>
<p>原因</p>	<p>本インシデントは、本船が1号発電機を運転して松山港西方沖を東進中、機関長が、発電機を並列運転にしようとした際、主配電盤の2号発電機用原動機の操作モード切換スイッチが自動運転になっており、2号発電機用原動機を手動で運転したため、船内電源を喪失し、両主機が、過回転状態となり、排気弁とピストン頂部が接触して排気弁の弁傘付け根部に曲損が生じ、運転できなくなったことにより発生したものと考えられる。</p>

弁傘付け根部が曲損した排気弁

参考	<p>船舶所有者は、本インシデント後、主配電盤の発電機用原動機の操作モード切換スイッチを自動運転にして発電機用原動機を手動で運転した場合でも、始動した発電機側の気中遮断器が自動投入されないように発電機の電気回路を変更するとともに、スピードスイッチユニットの制御電源に供給される非常電源系統にも、船内電源が喪失した場合に電圧降下しないよう、定電圧装置を付加した。</p> <p>今後の同種事故等の再発防止に役立つ事項として、次のことが考えられる。</p> <ul style="list-style-type: none">・ 発電機の並列運転を行う際には、主配電盤の始動側発電機用原動機の操作モード切換スイッチの状態を確認した上、並列運転操作を実施すること。
-----------	---

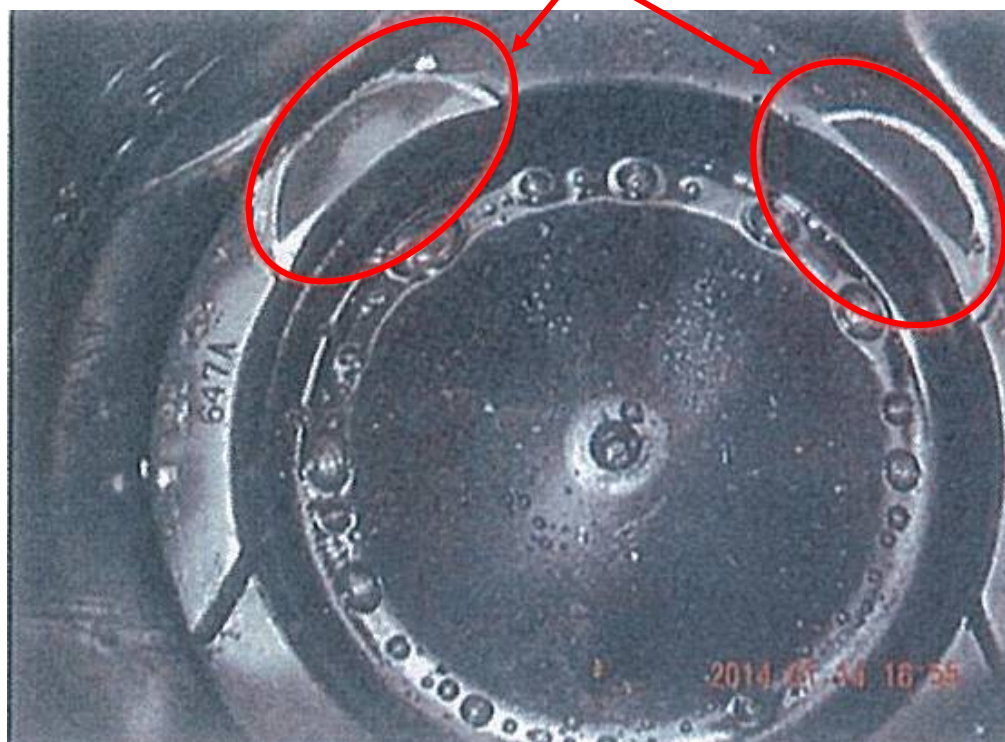
写真2 ピストン頂部等の接触痕の状況

接触痕
