## 船舶インシデント調査報告書

平成27年9月3日

運輸安全委員会（海事専門部会）議決

インシデント種類	運航不能（機関故障）
発生日時	平成25年12月12日 03時30分ごろ
発生場所	高知県高知市高知港南方沖 高知灯台から真方位180° 3,000m付近 (概位 北緯33° 28.15′ 東経133° 34.38′)
インシデント調査の経過	平成26年1月8日、本インシデントの調査を担当する主管調査官（神戸事務所）ほか1人の地方事故調査官を指名した。 原因関係者から意見聴取を行った。
事実情報 船種船名、総トン数 船舶番号、船舶所有者等 L×B×D、船質 機関、出力、進水等	漁船 <sup>せいりょう</sup> 盛漁丸、19トン K02-5825（漁船登録番号）、個人所有 19.10m (Lr) × 4.30m × 1.92m、FRP ディーゼル機関、441.30kW、昭和57年9月17日 第282-20962号（船舶検査済票の番号）
乗組員等に関する情報	船長 男性 27歳 一級小型船舶操縦士 免許登録日 平成25年2月15日 免許証交付日 平成25年2月15日 (平成30年2月14日まで有効)
死傷者等	なし
損傷	なし
インシデントの経過	本船は、船長ほか8人が乗り組み、沖合底引き網漁業の目的で、主機を回転数毎分 (rpm) 約700とし、高知港南方沖を漁場に向けて南進中、平成25年12月12日03時30分ごろ、機関室から異音が発生すると同時に主機が停止した。 船長は、機関室を点検し、主機4番シリンダ（以下「本件シリンダ」という。）のクランク室右舷側蓋に破口が生じていることを認め、運航不能と判断し、僚船に救助を要請した。 本船は、来援した僚船にえい航されて高知港に帰港した。
気象・海象	気象：天気 晴れ、風向 北西、風力 4、視界 良好 海象：海上 白波、潮汐 下げ潮の初期
その他の事項	本船は、例年、9月から翌年の4月の間、操業に従事しており、そ

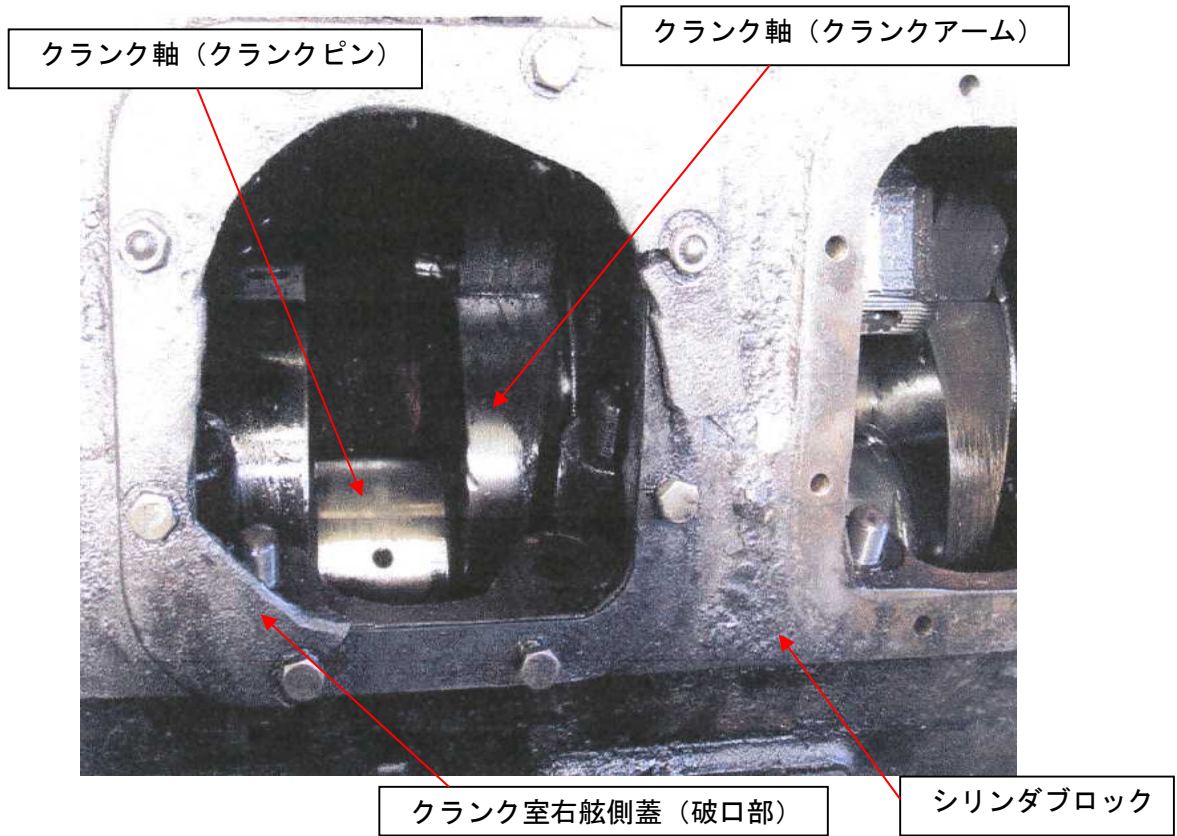
<p><b>原因</b></p>	<p>本インシデントは、夜間、本船が、高知港南方沖を南進中、本件シリンダの接続棒ボルトが緩んだため、接続棒大端部と大端部キャップとの隙間が増大し、接続棒大端部がクランク室右舷側蓋に接触して曲損し、主機の運転ができなくなったことにより発生したものと考えられる。</p>
<p><b>参考</b></p>	<p>今後の同種事故等の再発防止に役立つ事項として、次のことが考えられる。</p>

写真1 主機シリンダブロック及びクランク室右舷側蓋破口部

<ul style="list-style-type: none"><li>・ 主機の連接棒ボルトは、定期的に緩みの有無を点検すること。</li><li>・ 主機は、定期的にピストン抜きし整備を実施し、連接棒ボルトを交換すること。</li></ul>
--	---

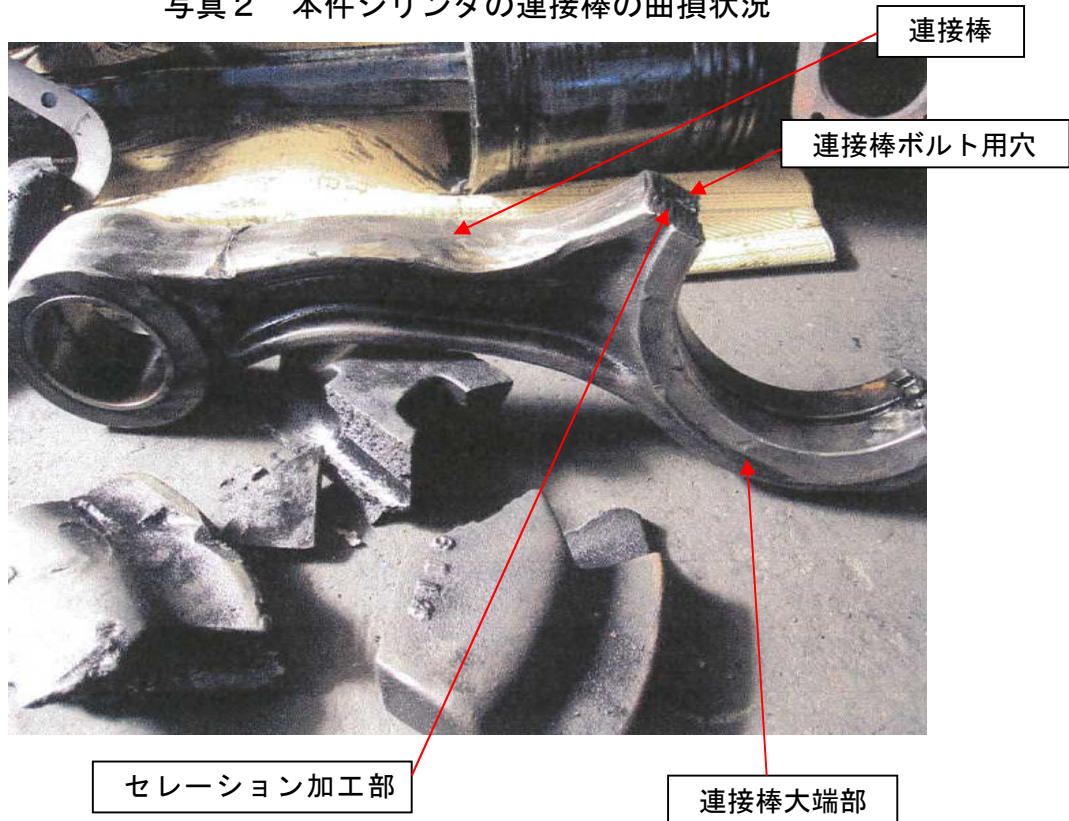
<p>れ以外は休漁して船体、機関、漁具等の整備を行い、1年間における主機の運転時間が約2,200～2,700時間であった。</p> <p>本船は、連続最大出力時における主機の回転数が750rpmであり、操業時には、通常は約710rpmを上限とし、また、漁場の往復時には約700rpmとして運転していた。</p> <p>主機は、接続棒大端部が斜め割り構造で、合わせ面がセレーション加工されており、上下軸受内側にクランクピン軸受メタルを挿入したのち、左右各1本の接続棒ボルトで大端部キャップを締め付ける構造になっていた。</p> <p>本インシデント後、機関整備業者が主機を調査したところ、次の損傷等の状況が認められた。</p> <ul style="list-style-type: none"> <li>・本件シリンダのピストン、シリンダライナ、接続棒、クランク軸バランスウェイト、シリンダブロックに破損、曲損等が生じていた。</li> <li>・クランク軸のクランクピン部には、潤滑阻害による焼付きは生じていなかった。</li> <li>・本件シリンダの接続棒ボルトは、運転中、緩みが生じて折損に至ったものと考えられる。</li> </ul> <p>本船は、本インシデント後、船舶所有者が主機の換装を計画したものの、適合する機関の在庫がなく、修理をせずに売却された。 (写真1 主機シリンダブロック及びクランク室右舷側蓋破口部、写真2 本件シリンダの接続棒の曲損状況 参照)</p>
<p><b>分析</b></p> <p>乗組員等の関与 船体・機関等の関与 気象・海象等の関与 判明した事項の解析</p>	<p>不明 あり なし</p> <p>本船は、高知港南方沖を南進中、本件シリンダの接続棒ボルトが緩んだことから、接続棒大端部と大端部キャップとの隙間が増大し、接続棒大端部がクランク室右舷側蓋に接触して曲損し、主機の運転ができなくなり、運航不能となったものと考えられる。</p> <p>本件シリンダの接続棒ボルトは、運転中、機関振動及び繰返し応力が作用して緩んだ可能性があると考えられるが、本件シリンダの接続棒ボルトが緩んだ状況を明らかにすることはできなかった。</p>

写真2 本件シリンダの接続棒の曲損状況
