## 船舶インシデント調査報告書

平成27年10月22日  
運輸安全委員会（海事専門部会）議決

インシデント種類	運航不能（機関故障）
発生日時	平成26年11月24日 10時30分ごろ
発生場所	千葉県館山市北条海岸西方沖 館山港防波堤灯台から真方位355° 2, 450m付近 （概位 北緯35° 00.58′ 東経139° 50.73′）
インシデント調査の経過	平成26年11月25日、本インシデントの調査を担当する主管調査官（横浜事務所）を指名した。 なお、後日、1人の地方事故調査官を新たに指名した。 原因関係者から意見聴取を行った。
事実情報 船種船名、総トン数 船舶番号、船舶所有者等 L×B×D、船質 機関、出力、進水等	プレジャーボート わいざ〜丸、0.4トン 235-48648千葉、個人所有 3.52m (Lr) × 1.57m × 0.84m、FRP ガソリン機関、22.10kW、平成21年7月
乗組員等に関する情報	船長 男性 40歳 一級小型船舶操縦士・特殊小型船舶操縦士・特定 免許登録日 平成19年2月8日 免許証交付日 平成23年12月19日 （平成29年3月9日まで有効）
死傷者等	なし
損傷	なし
インシデントの経過	本船は、船長が1人で乗り組み、家族2人を乗せて釣りをするため、北条海岸西方沖で船首からシーアンカーを投入し、船外機をアイドリング状態として漂泊中、平成26年11月24日10時30分ごろ船外機の回転数が低下して停止した。 船長は、船外機が、始動時にフリーアクセルレバー（チョークレバーに相当し、多くの燃料を注入して始動しやすくする装置）を操作すれば始動できるものの、操縦レバーを前進側に操作して負荷を掛ければ停止するので、10時50分ごろ自力での航行を断念し、海上保安庁に救助を要請した。 本船は、来援した巡視艇にえい航されて館山市館山港に着岸した。 船外機は、本インシデント後、機関修理業者によって開放点検され、燃料タンク内に砂ぼこり等があり、2番シリンダの気化器には長

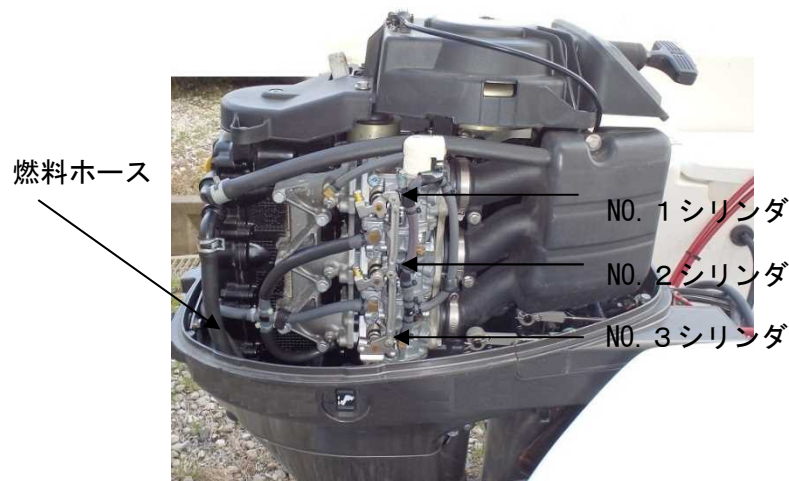
写真1 船外機

<p>期間の保管により燃料中に発生したと思われる酸化生成物が、3番シリンダの気化器には砂ぼこり等がそれぞれ詰まっていることが判明し、気化器を開放整備して正常に作動するようになった。</p> <p>(写真1 船外機 参照)</p>
気象・海象	<p>気象：天気 晴れ、風向 北北西、風力 2、視界 良好</p> <p>海象：海上 平穏</p>
その他の事項	<p>船長は、船外機を中古で購入し、約5年の間に50時間ほど使用していた。</p> <p>船外機は、3シリンダ4サイクルのガソリン機関で、上から順にシリンダ番号が付された各シリンダに気化器が装備されていた。</p> <p>気化器は、横型バタフライバルブ（加速ポンプ付）型と呼ばれ、ガソリンが、燃料タンクからフロート室に送られて吸気行程に伴うシリンダ内の負圧及び加速ポンプによって燃料噴霧ノズルから噴霧されて空気との混合ガスをつくる仕組みになっていた。</p> <p>船外機のフリーアクセルレバーは、操縦レバーが中立位置にある時だけ操作することが可能であり、電気信号により気化器内にあるニードル弁を開閉させて混合ガスの濃度を調整できるようになっていた。</p> <p>船長は、船外機を約2年ぶりに使用することになり、本インシデントの4日前に機関修理業者に簡易な点検を依頼し、同修理業者から異常がなかった旨を聞いていた。</p> <p>船長は、本インシデント後、機関修理業者に依頼した整備項目には燃料タンク及び気化器が含まれていなかったことに気付いた。</p> <p>船外機の取扱説明書には、気化器の開放点検整備を100時間又は、6か月ごとに実施するように記載されていた。</p> <p>機関修理業者は、本インシデント後、燃料タンク内に給油時に混入したと思われる砂ぼこり等の沈殿物がたまっていたので、長期間、燃料タンクの洗浄はされていないと思った。</p>
<p><b>分析</b></p> <p>乗組員等の関与</p> <p>船体・機関等の関与</p> <p>気象・海象等の関与</p> <p>判明した事項の解析</p>	<p>あり</p> <p>あり</p> <p>なし</p> <p>本船は、北条海岸西方沖において、船外機をアイドル状態として漂泊中、船外機の気化器が燃料中に発生した酸化生成物、空気中から侵入した砂ぼこり等で詰まったことから、混合ガスの濃度が希薄となり、船外機が運転できなくなって運航不能となったものと考えられる。</p> <p>船長は、船外機を長期間保管する際、気化器のフロート室の燃料を抜き取り、燃料タンクの清掃を行っていれば、気化器に燃料中に発生した酸化生成物、空気中から侵入した砂ぼこり等が詰まることがなく、本インシデントの発生を防止することができたものと考えられ</p>

<p>る。</p> <p>船外機は、供給される燃料に含まれる燃料中に発生した酸化生成物、空気中から浸入した砂ぼこり等がより下方のシリンダに入りやすいことから、最上部の1番シリンダの気化器には何も詰まっていなかったものと考えられる。</p> <p>機関修理業者は、船長からの船外機の整備依頼項目に気化器の開放点検が含まれていなかったことから、気化器に酸化生成物、砂ぼこり等で詰まった状態を発見できなかったものと考えられる。</p>
<b>原因</b>	<p>本インシデントは、本船が、北条海岸西方沖において、船外機をアイドリング状態として漂泊中、船外機の気化器が燃料中に発生した酸化生成物、空気中から侵入した砂ぼこり等で詰まったため、混合ガスの濃度が希薄となり、船外機が運転できなくなったことにより発生したものと考えられる。</p>
<b>参考</b>	<p>今後の同種事故等の再発防止に役立つ事項として、次のことが考えられる。</p> <ul style="list-style-type: none"> <li>・ 船外機を長期間保管する際には、燃料タンクの清掃及び気化器のフロート室の燃料をドレンバルブ等から抜き取っておくこと。</li> <li>・ 取扱説明書に従って点検及び整備を適宜実施すること。</li> </ul>
