船舶インシデント調査報告書

インシデント種類	運航不能（機関故障）
発生日時	平成26年8月24日 22時00分ごろ
発生場所	青森県六ヶ所村むつ小川原港東方沖 むつ小川原港新納屋南防波堤灯台から真方位076° 17.0海里付近 (概位 北緯40° 59.7′ 東経141° 46.0′)
インシデント調査の経過	平成26年8月27日、本インシデントの調査を担当する主管調査官（仙台事務所）ほか1人の地方事故調査官を指名した。 原因関係者から意見聴取を行った。
事実情報 船種船名、総トン数 船舶番号、船舶所有者等 L×B×D、船質 機関、出力、進水等	貨物船 ^{はくゆう} 博勇丸、499トン 141478、松島海運有限会社 70.60m×13.20m×7.45m、鋼 ディーゼル機関、1,471kW、平成23年5月
乗組員等に関する情報	船長 男性 32歳 四級海技士（航海） 免許年月日 平成21年8月4日 免状交付年月日 平成26年7月25日 免状有効期間満了日 平成31年8月3日 機関長 男性 63歳 五級海技士（機関） 免許年月日 昭和46年4月16日 免状交付年月日 平成25年4月17日 免状有効期間満了日 平成30年6月22日
死傷者等	なし
損傷	なし
インシデントの経過	本船は、船長、機関長ほか3人が乗り組み、むつ小川原港東方沖を南進中、平成26年8月24日22時00分ごろ、主機の逆転減速機の潤滑油圧力低下警報装置が作動した。 機関長は、機関監視室で警報ランプを確認したところ、逆転減速機の油圧低下ランプが点灯していることを認めた。 機関長は、現場に急行したところ、バックアップ用の電動潤滑油ポンプが自動始動しているものの、機付きの油圧計が0kg/cm ² を示して

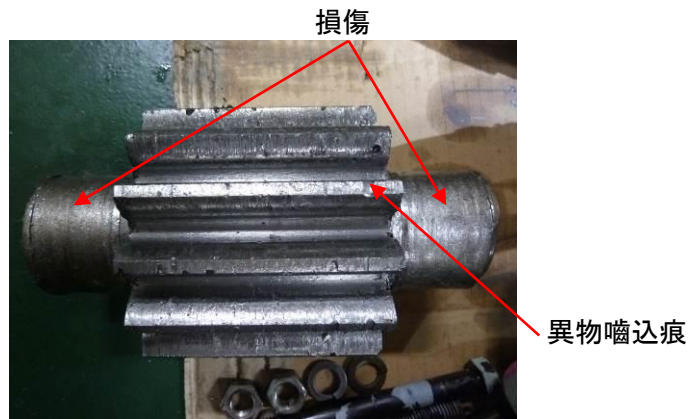
本船は、来援したタグボートにえい航されて、青森県八戸市八戸港に入港し、機関製造会社によって行われた逆転減速機の点検の結果、直結潤滑油ポンプ駆動歯車軸のニードル軸受及びインナーレースの損傷、前後進クラッチ軸のブッシュ及び軸受メタル等の損傷が発見された。(写真1、写真2参照)

写真1 歯車軸損傷状況

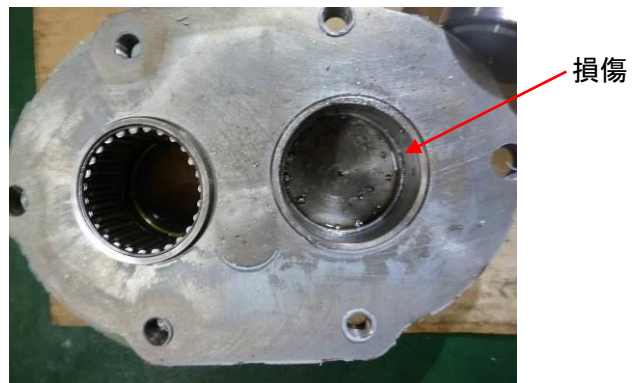
写真2 ニードル軸受損傷状況

<p>間隔として、3年ごと又は運転時間10,000～15,000時間と記載されていた。</p> <p>本船は、平成23年7月に就航し、本インシデント発生時の主機運転時間は、約17,100時間であったが、潤滑油ポンプのニードル軸受の交換が行われていなかった。</p>
<p>分析</p> <p>乗組員等の関与</p> <p>船体・機関等の関与</p> <p>気象・海象等の関与</p> <p>判明した事項の解析</p>	<p>あり</p> <p>あり</p> <p>なし</p> <p>本船は、むつ小川原港東方沖を南進中、逆転減速機の潤滑油ポンプのニードル軸受が損傷して油圧が低下し、潤滑油供給量が不足したことから、主機の運転ができなくなり、運航不能となったものと考えられる。</p> <p>主機は、潤滑油ポンプのニードル軸受が就航当時から使用されており、経年により同軸受が損傷に至った可能性があると考えられる。</p>
<p>原因</p>	<p>本インシデントは、夜間、本船がむつ小川原港東方沖を南進中、逆転減速機の潤滑油ポンプのニードル軸受が損傷して油圧が低下し、潤滑油供給量が不足したため、主機の運転ができなくなったことにより発生したものと考えられる。</p>
<p>参考</p>	<p>今後の同種事故等の再発防止に役立つ事項として、次のことが考えられる。</p> <ul style="list-style-type: none"> ・定期的に逆転減速機の潤滑油ポンプを開放してニードル軸受を点検し、取扱説明書に記載された時間内で同軸受の交換を行うこと。
