船舶インシデント調査報告書

平成27年2月5日
 運輸安全委員会（海事専門部会）議決
 委員 庄 司 邦 昭（部会長）
 委員 小須田 敏
 委員 根 本 美 奈

インシデント種類	運航阻害
発生日時	平成26年5月5日（月、祝日） 13時30分ごろ
発生場所	長崎県長崎市伊王島北西方沖 伊王島灯台から真方位310° 1,600m付近 （概位 北緯32° 43.4′ 東経129° 44.9′）
インシデント調査の経過	平成26年6月18日、本インシデントの調査を担当する主管調査官（長崎事務所）ほか1人の地方事故調査官を指名した。 原因関係者から意見聴取を行った。
事実情報 船種船名、総トン数 船舶番号、船舶所有者等 L×B×D、船質 機関、出力、進水等	旅客船 びっぐあーす2号、295トン 133916、株式会社五島産業汽船 43.21m×10.80m×3.49m、軽合金 ディーゼル機関2基、4,700kW（合計）、平成5年6月
乗組員等に関する情報	船長 男性 54歳 四級海技士（航海） 免許年月日 昭和61年1月23日 免状交付年月日 平成23年1月18日 免状有効期間満了日 平成28年1月22日 機関長 男性 37歳 三級海技士（機関） 免許年月日 平成12年3月10日 免状交付年月日 平成22年7月14日 免状有効期間満了日 平成27年7月13日
死傷者等	なし
損傷	なし
インシデントの経過	本船は、船長及び機関長ほか2人が乗り組み、旅客28人を乗せ、伊王島北西方沖を西進中、平成26年5月5日13時30分ごろ左舷機の異常警報が鳴り、その後、火災報知器の警報が鳴った。 機関長は、操舵室のモニター画面で左舷機関室内の煙を視認し、左舷機関室に入って左舷機のフライホイールハウジング上部に敷設された計装配線の火花と煙を確認したので、13時40分ごろ左舷機を停止した。 本船は、右舷機のみを運転して長崎市長崎港に引き返すこととし、

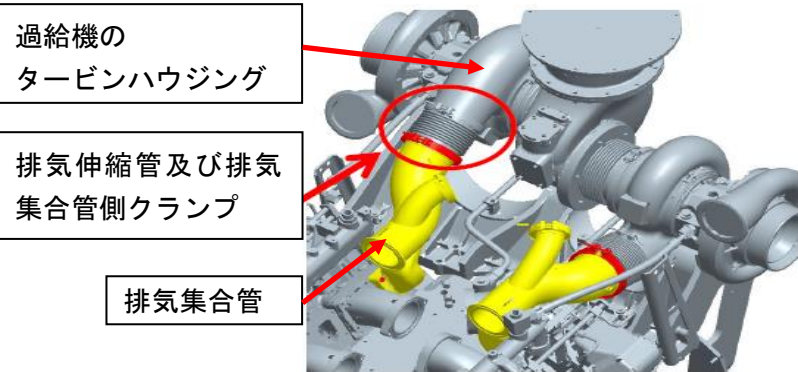
図1 排気伸縮管取付け位置

本船は、帰港後、機関製造会社代理店による左舷機の点検が行われ、排気系統の排気集合管と過給機のタービンハウジングを連絡する排気伸縮管の排気集合管側の破損及び同収縮管のクランプ部からの一部が抜け出し、フライホイールハウジング上部に敷設された計装配線に焼損が確認された。(図1、写真1～写真4参照)

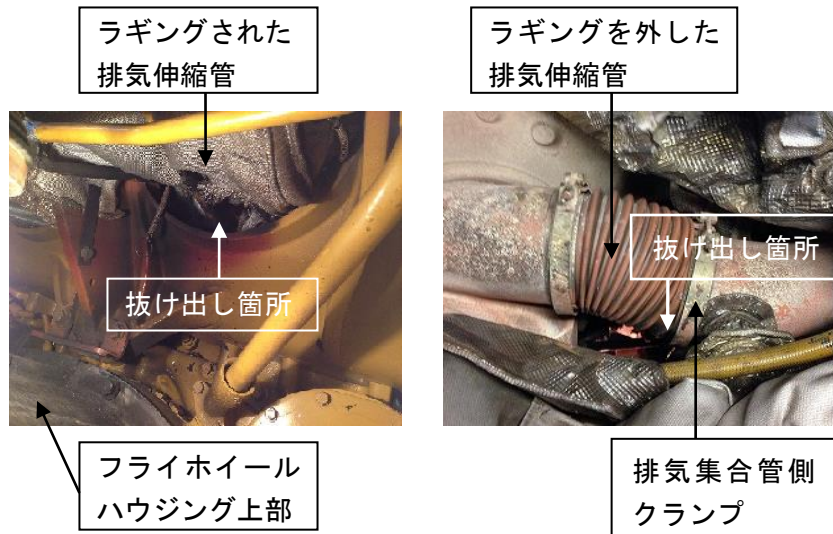
写真1 排気伸縮管抜け出し箇所①

写真2 排気伸縮管抜け出し箇所②

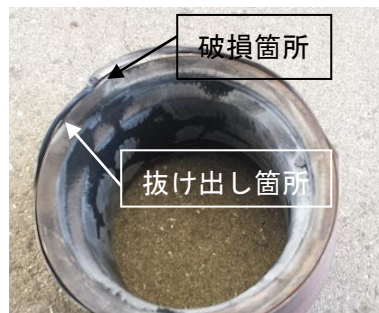
写真3 排気伸縮管の損傷状況

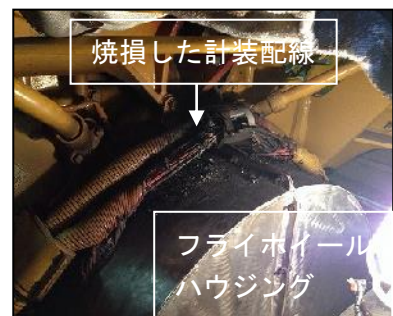
写真4 計装配線の焼損状況
