## 船舶インシデント調査報告書

平成27年3月26日

運輸安全委員会（海事専門部会）議決

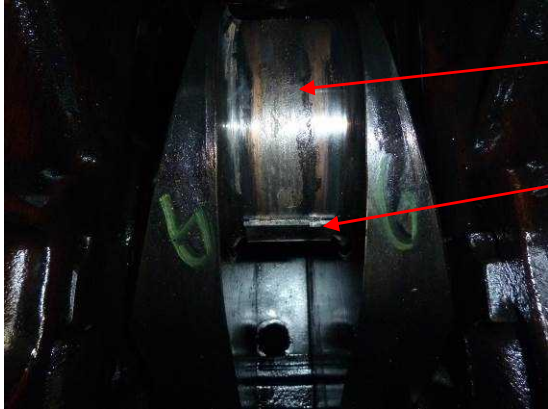
インシデント種類	運航不能（機関故障）
発生日時	平成26年5月28日 17時30分ごろ
発生場所	宮城県牡鹿半島西方沖 石巻漁港東防波堤灯台から真方位159° 3.7海里付近 （概位 北緯38° 21.05′ 東経141° 22.12′）
インシデント調査の経過	平成26年9月4日、本インシデントの調査を担当する主管調査官（仙台事務所）ほか1人の地方事故調査官を指名した。 原因関係者から意見聴取を行った。
事実情報 船種船名、総トン数 船舶番号、船舶所有者等 L×B×D、船質 機関、出力、進水等	漁船 第八宝来丸 <sup>ほうらい</sup> 、18トン MG2-5645（漁船登録番号）、個人所有 16.40m (Lr) × 3.95m × 1.98m、FRP ディーゼル機関、551.63kW、昭和50年6月 第210-40050号（船舶検査済票の番号）
乗組員等に関する情報	船長 男性 47歳 一級小型船舶操縦士・特殊小型船舶操縦士・特定 免許登録日 平成22年7月23日 免許証交付日 平成22年7月14日 （平成27年7月22日まで有効）
死傷者等	なし
損傷	なし
インシデントの経過	本船は、船長ほか3人が乗り組み、宮城県金華山東方沖における底引き網漁の操業を終え、石巻漁港へ向けて牡鹿半島西方沖を北西進中、平成26年5月28日17時30分ごろ、主機の運転音が大きくなったため、船長が冷却水の排出状況を確認したところ、冷却水が排出されておらず、主機が警報を発することなく停止した。 船長は、主機を始動しようとしたが始動しなかったため、付近を通った僚船に救助を依頼した。 本船は、僚船にえい航され、18時30分ごろ石巻漁港に入港した。 本船は、入港後、修理業者によって主機の点検が行われた結果、ターニングすることができず、主機を開放したところ、ピストン及びシリンドライナ、クランクピン軸受メタルに焼付きが認められた。（写

<p>真 1 参照)</p>

<p>軸の損傷</p> <p>クランクピン軸受メタルの焼付き状況</p> <p>写真 1 クランクピン軸受部</p>
<p>気象・海象</p>	<p>気象：天気 晴れ、風向 南東、風速 約 5m/s、視界 良好</p> <p>海象：海上 平穏</p>
<p>その他の事項</p>	<p>船舶所有者は、約 16 年前に本船を中古船で購入し、約 10 年前に主機を換装した後、約 3 年ごとにピストンの抜き出し整備、直結ポンプ類のインペラの取替え等を行っていた。</p> <p>修理業者が本インシデント後、点検したところ、冷却海水ポンプの黄銅製インペラがキャビテーションにより衰耗していることを認めた。(写真 2 参照)</p>

<p>ンプのインペラが衰耗して冷却海水量が不足したことから、冷却清水及び潤滑油の温度が上昇してピストン及びシリンダライナ、クランクピン軸受メタルが焼き付き、主機の運転ができなくなり、運航不能となったものと考えられる。</p> <p>主機の冷却海水ポンプのインペラは、約3年ごとに交換されており、早期に衰耗に至った状況を明らかにすることはできなかった。</p>
<b>原因</b>	<p>本インシデントは、本船が牡鹿半島西方沖を石巻漁港へ向けて北西進中、冷却海水ポンプのインペラが衰耗して冷却海水量が不足したため、冷却清水及び潤滑油の温度が上昇してピストン及びシリンダライナ、クランクピン軸受が焼き付き、主機の運転ができなくなったことにより発生したものと考えられる。</p>
<b>参考</b>	<p>今後の同種事故等の再発防止に役立つ事項として、次のことが考えられる。</p> <ul style="list-style-type: none"> <li>・冷却海水ポンプのインペラとして黄銅製を使用している場合は、1年ごとに点検を行うこと。</li> <li>・定期的に冷却清水温度の上昇警報装置の点検を行うこと。</li> </ul>

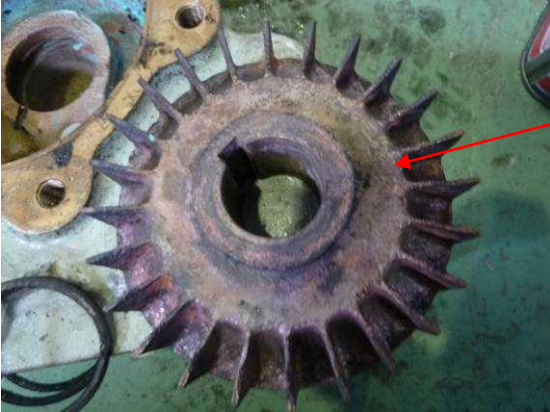
<p>インペラの衰耗状況</p> <p>写真 2 冷却海水ポンプインペラ</p> <p>機関製造業者は、冷却海水ポンプに黄銅製インペラを使用した場合、1 年ごとの点検を行い、4 年以内に取り替えることとしていた。</p> <p>本船は、主機の冷却清水温度の上昇警報装置の点検を行っていなかった。</p> <p>主機は、ピストン、シリンダライナ、クランク軸、軸受等の部品の交換を必要としたため、換装された。</p>
<p>分析</p> <p>乗組員等の関与</p> <p>船体・機関等の関与</p> <p>気象・海象等の関与</p> <p>判明した事項の解析</p>	<p>なし</p> <p>あり</p> <p>なし</p> <p>本船は、牡鹿半島西方沖を石巻漁港へ向けて北西進中、冷却海水ポン</p>
