船舶インシデント調査報告書

平成27年3月19日
 運輸安全委員会（海事専門部会）議決
 委員 庄司邦昭（部会長）
 委員 小須田 敏
 委員 根本美奈

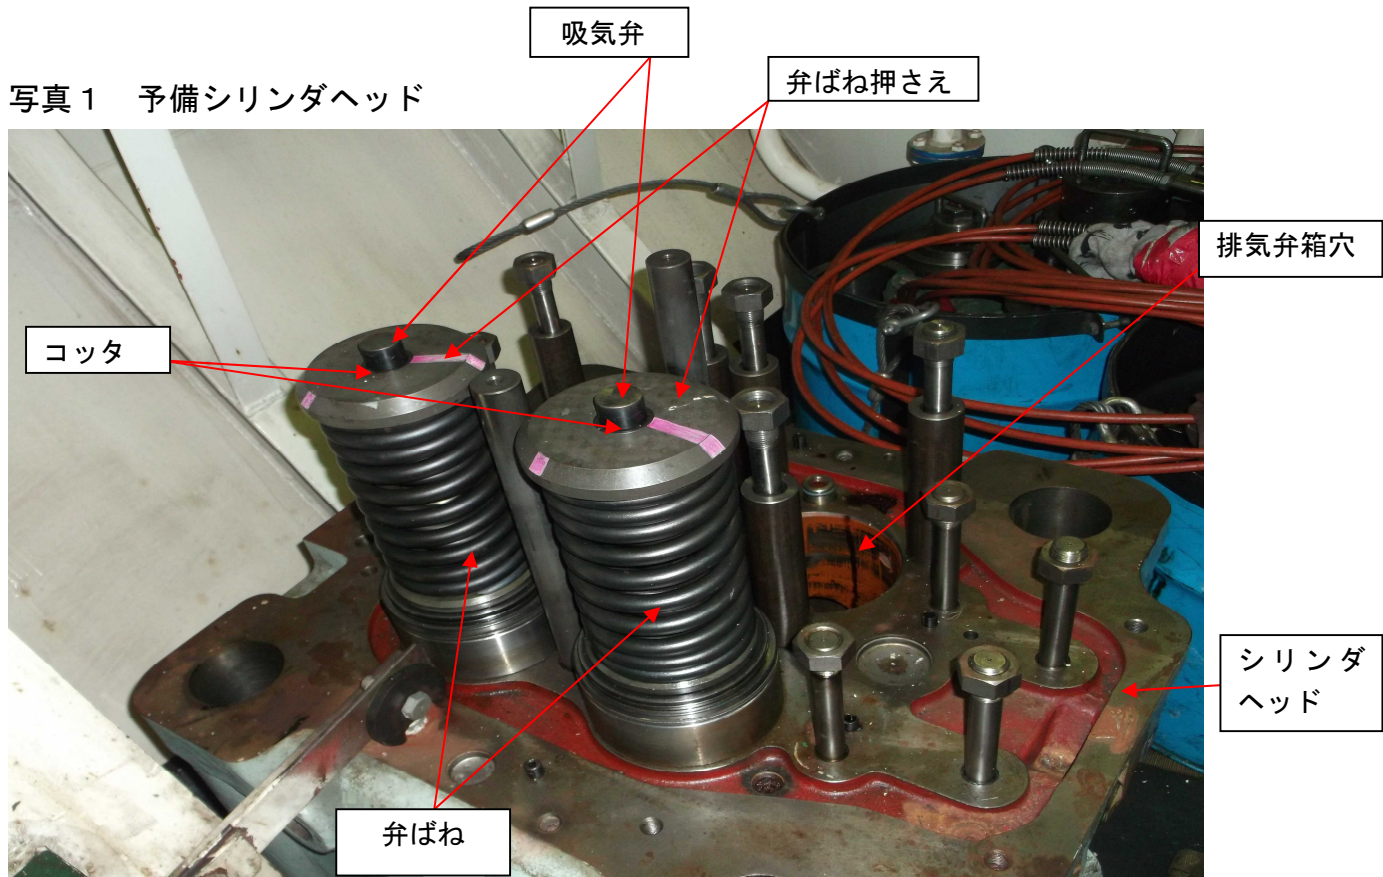
<p>16,000時間又は約2年ごとに吸気弁の弁棒部と弁ガイドの隙間を点検し、必要であれば交換するように記載されていた。</p> <p>主機は、月間の運転時間が約570～590時間で、平成21年3月の入渠で本件吸気弁がコッタと共に交換された後、平成25年5月23日～6月4日に定期検査で入渠した際、両舷主機のシリンダヘッドが開放され、本件吸気弁の整備が行われた。</p> <p>本件吸気弁は、本インシデント発生時、弁棒部の上端から約35～38mmの箇所^で折損しており、折損部周辺には、フレット磨耗に伴うチョコレート色の磨耗粉の付着が見られたが、分解時に折損部端面がグラインダで削られ、折損部の破面が運転中にたたかれており、折損の起点を見付けることが難しい状態であった。</p> <p>また、片方のコッタには円周状に亀裂が確認された。</p> <p>機関製造業者が、過去に発生した吸排気弁の折損事故の原因調査に基づき、平成21年8月付けで機関使用者宛てに送った吸排気弁の交換時期と管理方法についての技術情報には、次のとおり記載されていた。</p> <ul style="list-style-type: none"> ・吸排気弁は、コッタとの^{嵌合}面の磨耗状況がシリンダごとに異なり、各吸排気弁とコッタの組合せが変わると、接触状態が変化して当たりの不均一や局所的な当たりが発生し、場合によっては、激しいフレット磨耗を発生し、弁棒部の材料が疲労して折損に至ることがある。 ・吸排気弁は、コッタとの嵌合面に微小ながらフレット磨耗が進むことから、定期的な交換が必要であり、コッタは、2個1組で吸排気弁の交換時期に合わせて吸排気弁とセットで交換すること。 ・吸排気弁を交換せずに再使用する場合は、コッタと吸排気弁の組合せを変更せず、整備組立時に他のコッタと混用しないこと。
<p>分析</p> <p>乗組員等の関与 船体・機関等の関与 気象・海象等の関与 判明した事項の解析</p>	<p>不明 あり なし</p> <p>本船は、吉野川河口東方沖を南西進中、本件吸気弁の弁棒部が折損したことから、燃焼不良を生じ、排気温度が不揃いとなって警報を発生し、右舷主機の正常な運転ができなくなり、運航が阻害されたものと考えられる。</p> <p>本件吸気弁は、折損部周辺の磨耗粉の付着状況から、フレット磨耗が進行して弁棒部の材料が疲労し、弁棒部に生じた微小な亀裂が進展して折損した可能性があると考えられるが、折損に至った状況については明らかにすることができなかった。</p>

写真2 本件吸気弁の折損状況及び新品

<p>原因</p>	<p>本インシデントは、本船が、吉野川河口東方沖を南西進中、本件吸気弁の弁棒部が折損したため、燃焼不良を生じ、排気温度が不揃いとなって警報を発し、右舷主機の正常な運転ができなくなったことにより発生したものと考えられる。</p>
<p>参考</p>	<p>今後の同種事故等の再発防止に役立つ事項として、次のことが考えられる。</p> <ul style="list-style-type: none"> ・ 主機の各部品について、取扱説明書に記載された使用限度に留意し、部品の交換時期を適切に管理すること。 ・ 吸排気弁を整備する場合、コッタとの嵌合面について、フレットリング摩耗に伴う微小な亀裂の発生の有無をカラーチェックなどによって精査すること。 ・ 吸排気弁を整備して再使用する場合は、各吸排気弁とコッタの組合せを変更しないこと。 ・ 吸排気弁を交換する際には、コッタとセットで交換すること。 ・ 施工業者に多数の吸排気弁の整備を一度に行わせる場合、各吸排気弁に使用されていたコッタを他の吸排気弁と混用しないよう、事前に注意するとともに、作業状況を監督すること。

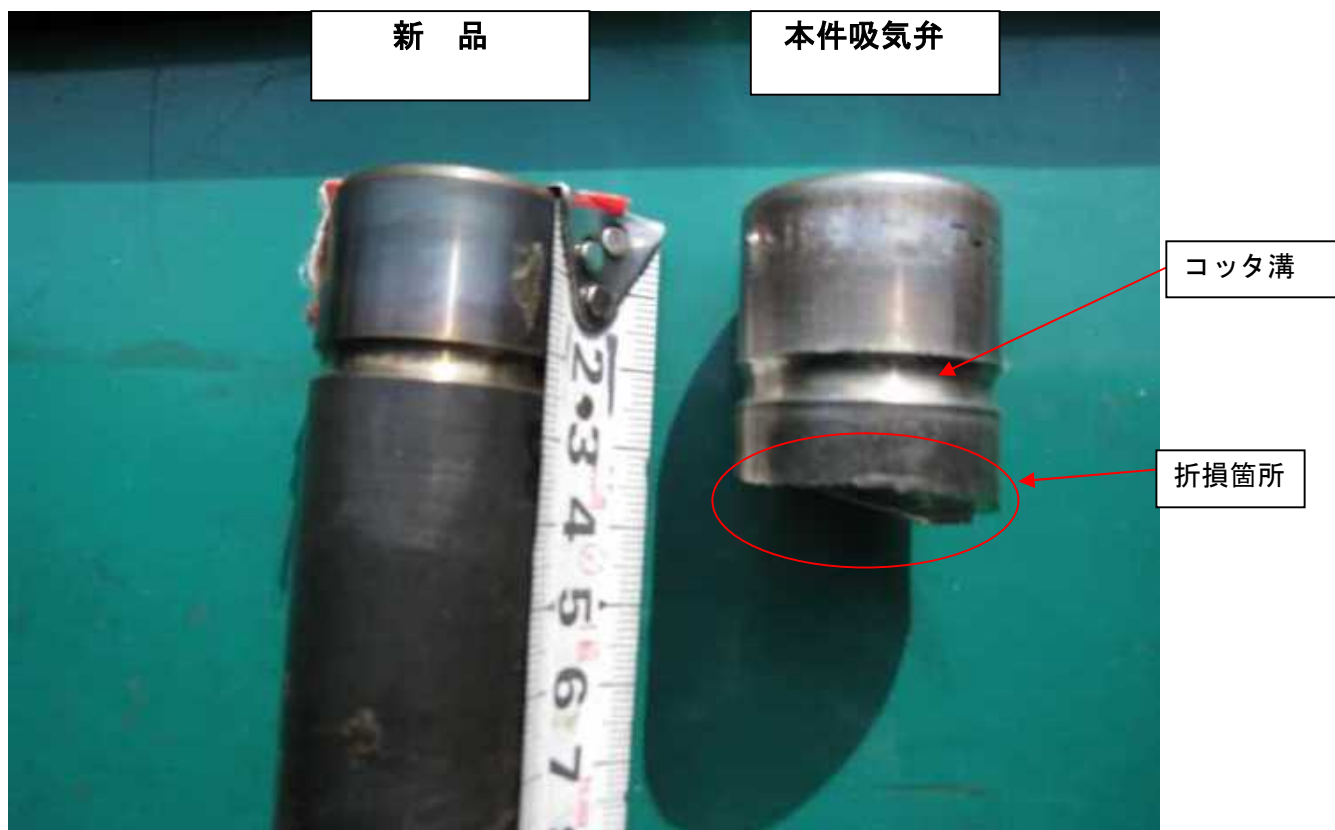
<p>機駆動の軸発電機との並列運転を行ったものの、右舷主機の回転数が変動して並列運転が維持できず、船内電源を喪失した。</p> <p>本船は、直ちに休止中の主発電機1台を始動し、主発電機2台で並列運転を行って船内電源を確保し、両舷主機を運転して15時57分徳島県徳島小松島港徳島区のフェリーターミナルに着岸した。</p> <p>機関長は、着岸後に右舷主機を点検し、‘4番シリンダの排気管側の吸気弁’（以下「本件吸気弁」という。）のコッタが外れており、短時間で復旧できるものと判断し、船長と協議して航海中に修理することとした。</p> <p>本船は、乗客88人を乗せ、車両32台及び自動二輪車2台を積載し、左舷主機を単独運転として徳島小松島港を出港し、右舷主機4番シリンダのシリンダヘッドを開放したところ、本件吸気弁の弁棒部が折損していることが判明した。</p> <p>本船は、機関長が修理に時間を要するものと判断し、船長が運航会社に連絡し、次便としての和歌山県和歌山下津港和歌山区発便の欠航を決め、右舷主機を4番シリンダ以外の5シリンダによる減シリンダ運転とし、両舷主機を運転して和歌山下津港和歌山区に入港した。</p> <p>本船は、入港後、整備業者に依頼して右舷主機4番シリンダのシリンダヘッドを予備のシリンダヘッドに交換して修理を終え、通常の運航状態に復帰した。</p> <p>（写真1 予備シリンダヘッド、写真2 本件吸気弁の折損状況及び新品、写真3 本件吸気弁のコッタ 参照）</p>
<p>気象・海象</p>	<p>気象：天気 曇り、風向 東南東、風力 2、視界 良好</p> <p>海象：海上 平穏</p>
<p>その他の事項</p>	<p>本船は、可変ピッチプロペラを備えた2基2軸船で、和歌山下津港和歌山区と徳島小松島港徳島区との間を片道約2時間10分で結ぶ定期フェリー航路で運航していた。</p> <p>主機は、軸発電機を備えた立形6シリンダディーゼル機関で、機関室の左右両舷に配置され、各シリンダには、船尾側を1番として船首方に向かって順に番号が付されており、運転中、各シリンダの排気温度が全シリンダの排気温度の平均値から60℃以上乖離すると警報を発するように設定されていた。</p> <p>主機のシリンダヘッドは、船首側に吸気弁、船尾側に弁箱型の排気弁がそれぞれ2本装着された4弁式であった。</p> <p>本件吸気弁は、全長約900mmで、きのこ型の弁傘部と弁棒部からなり、シリンダヘッドの燃焼室側から挿入され、弁棒部の上端から約20mm下方の幅約5mmのコッタ溝と弁ばね押さえとの間に2つ割れのコッタを装着すれば、弁ばねの力で弁傘部が弁座に密着して閉鎖されるようになっていた。</p> <p>主機の取扱説明書には、吸気弁の整備要領として、12,000～</p>

写真3 本件吸気弁のコッタ
