## 船舶インシデント調査報告書

平成27年4月16日  
 運輸安全委員会（海事専門部会）議決  
 委員 庄 司 邦 昭（部会長）  
 委員 小須田 敏  
 委員 根 本 美 奈

インシデント種類	運航阻害
発生日時	平成26年10月28日 13時25分ごろ
発生場所	新潟県佐渡市両津港内 両津港北防波堤灯台から真方位070° 310m付近 （概位 北緯38° 04.78′ 東経138° 26.82′）
インシデント調査の経過	平成26年11月19日、本インシデントの調査を担当する主管調査官（仙台事務所）ほか1人の地方事故調査官を指名した。 原因関係者から意見聴取を行った。
<b>事実情報</b> 船種船名、総トン数 船舶番号、船舶所有者等 L×B×D、船質 機関、出力、進水等	旅客船 すいせい、169トン 120094、佐渡汽船株式会社 22.26m (Lr) × 8.53m × 2.59m、軽合金 ガスタービン機関2基、5,590kW（合計）、平成3年3月4日
乗組員等に関する情報	船長 男性 40歳 二級海技士（航海） 免許年月日 平成23年1月13日 免状交付年月日 平成23年1月13日 免状有効期間満了日 平成28年1月12日 機関長 男性 53歳 二級海技士（機関） 免許年月日 昭和61年3月24日 免状交付年月日 平成22年6月11日 免状有効期間満了日 平成28年4月17日
死傷者等	なし
損傷	なし
インシデントの経過	本船は、船長及び機関長ほか2人が乗り組み、旅客77人を乗せ、新潟港へ向けて両津港内を東進中、平成26年10月28日13時25分ごろ、機関長が、操舵室の機関パネルで、右舷主機のプライマリー圧力が、通常に比べて少し低下していることを認めた。 機関長は、一等機関士に対し、右舷機関室の点検を行うよう指示し、一等機関士は、客室通路の蓋を開けて右舷主機の減速機付近に降り、作動油圧を作るプライマリーポンプのケーシングから油が垂れていることを発見して機関長に報告した。

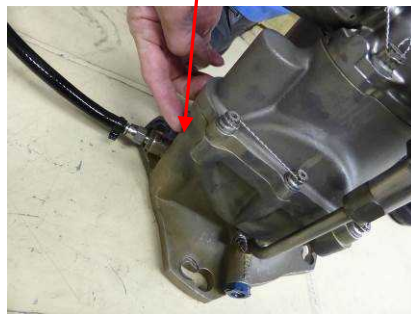
写真1 プライマリーポンプ

本船は、取り外したプライマリーポンプを開放して点検した結果、作動油圧を調整するハンガーと称する部品のメタルが剥がれ落ちて周囲のケーシング内に損傷を与え、作動油が漏れいしていることが発見された。(写真1～写真4参照)

油漏えい箇所

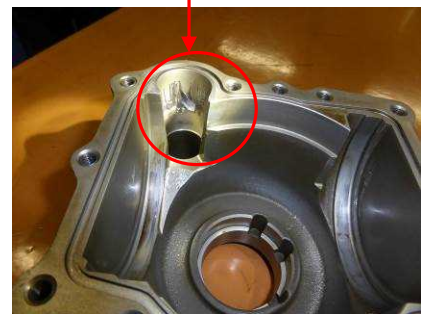
写真2 ケーシング内損傷状況

損傷状況

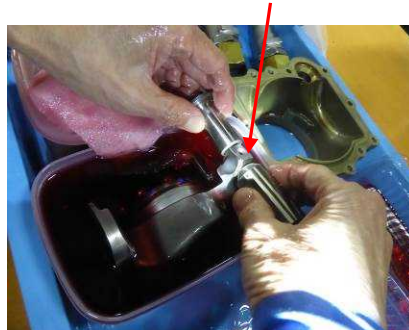
写真3 ハンガー (1)

ハンガー、両側にメタル

<p>ガ一部分は内部の作動油によって潤滑されるようになっていた。</p> <p>プライマリーポンプは、定期的に開放整備された上で受検しており、ハンガーが3,000～5,000時間ごとに開放点検され、本インシデントで損傷したハンガーは、平成12年6月から使用され、本インシデント発生までの間、4回の開放点検が行われ、前回の開放点検から約3,484時間が経過していた。</p>
<p><b>分析</b></p> <p>乗組員等の関与 船体・機関等の関与 気象・海象等の関与 判明した事項の解析</p>	<p>なし あり なし</p> <p>本船は、新潟港へ向けて両津港内を東進中、右舷主機のプライマリーポンプのハンガーのメタルが剥がれ落ち、周囲のケーシング内に損傷を与えて作動油が漏えいしたことから、作動油量が減少するおそれが発生し、右舷主機の運転が阻害されたものと考えられる。</p> <p>プライマリーポンプのハンガーは、開放点検時期に達しておらず、ハンガーのメタルが剥がれ落ちた経緯を明らかにすることはできなかった。</p>
<p><b>原因</b></p>	<p>本インシデントは、本船が新潟港へ向けて両津港内を東進中、右舷主機のプライマリーポンプのハンガーのメタルが剥がれ落ち、周囲のケーシング内に損傷を与えて作動油が漏えいしたため、作動油量が減少するおそれが発生し、右舷主機の運転が阻害されたことにより発生したものと考えられる。</p>
<p><b>参考</b></p>	<p>今後の同種事故等の再発防止に役立つ事項として、次のことが考えられる。</p> <ul style="list-style-type: none"> <li>・プライマリーポンプを開放点検した際は、ハンガーの詳細な点検を行うこと。</li> </ul>

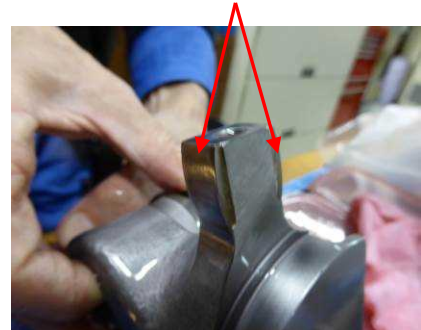
写真4 ハンガー (2)

メタル
