船舶インシデント調査報告書

インシデント種類	運航不能（機関故障）
発生日時	平成26年4月23日 11時50分ごろ
発生場所	長崎県対馬市千尋藻漁港南東方沖 対馬長崎鼻灯台から真方位240° 1.1海里付近 （概位 北緯34°24.08′ 東経129°22.40′）
インシデント調査の経過	平成26年6月12日、本インシデントの調査を担当する主管調査官（門司事務所）を指名した。 なお、後日、1人の地方事故調査官を新たに指名した。 原因関係者から意見聴取を行った。
事実情報 船種船名、総トン数 船舶番号、船舶所有者等 L×B×D、船質 機関、出力、進水等	漁船 第七政栄丸、17トン NS2-17285（漁船登録番号）、個人所有 16.62m (Lr) × 3.58m × 1.77m、FRP ディーゼル機関、360.4kW、昭和63年7月14日 第290-62852号（船舶検査済票の番号）
乗組員等に関する情報	船長 男性 65歳 一級小型船舶操縦士・特殊小型船舶操縦士・特定 免許登録日 昭和51年6月4日 免許証交付日 平成22年2月2日 （平成27年2月23日まで有効）
死傷者等	なし
損傷	なし
インシデントの経過	本船は、船長ほか1人が乗り組み、対馬市櫛漁港に向けて主機を回転数毎分（rpm）約1,300にかけ、速力約9ノットとして千尋藻漁港南東方沖を北東進中、平成26年4月23日11時50分ごろ、主機から異音が発生したので、船長が回転数を約800rpmに下げたところ、主機が停止した。 船長は、機関室を点検し、主機の周辺に潤滑油が飛散しており、運転は無理と判断し、自力での航行を断念した。 本船は、僚船にえい航されて、櫛漁港に入港した。 主機は、本インシデント後、機関整備業者が開放点検し、6番シリンダのピストンに焼付き及び割損、シリンダブロックに破口、クランク軸及びクランクピン軸受に焼損、他シリンダのピストンが焼損して

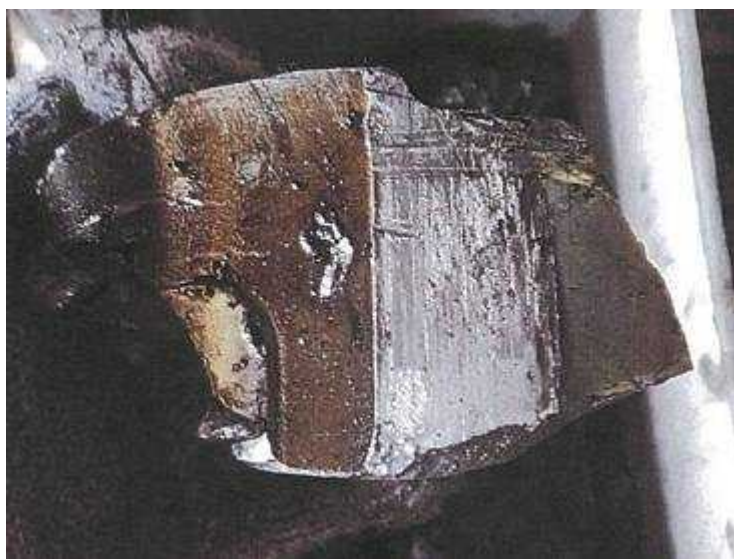
<p>汚損の進行が早まる状況下、潤滑油及び潤滑油こし器のエLEMENTが定められた運転時間ごとに交換されていなかったことから、潤滑油こし器の出入口の差圧が増加してバイパス弁が開放され、汚損した潤滑油が系統内を循環するようになり、各部の潤滑が阻害されるに至ったものと考えられる。</p>
原因	<p>本インシデントは、本船が、干尋藻漁港南東方沖を北東進中、主機の潤滑油が交換時期を超過して使用されたため、潤滑油の汚損が進行して潤滑油こし器ELEMENTが閉塞し、汚損した潤滑油がバイパス弁を経由して供給されて各部の潤滑が阻害され、6番シリンダのピストンが焼き付いて割損するなどして、主機の運転ができなくなったことにより発生したものと考えられる。</p>
参考	<p>今後の同種事故等の再発防止に役立つ事項として、次のことが考えられる。</p> <ul style="list-style-type: none"> ・ 主機は、機関取扱説明書に従って、潤滑油及び潤滑油こし器ELEMENTを交換するほか、ピストン抜き出し整備を実施し、ピストンリング及び接続棒ボルトなどの部品を適切に交換すること。 ・ 主機は、ピストン抜き出し整備に伴って油受内を清掃することが望ましい。

写真1 6番シリンダのピストン割損状況

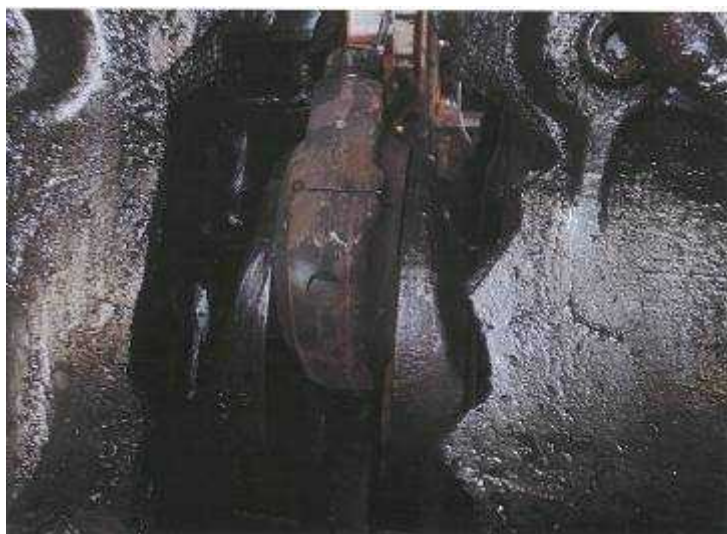
写真2 6番シリンダのシリンダブロック破口状況
