## 船舶インシデント調査報告書

インシデント種類	運航不能（機関故障）
発生日時	平成26年6月2日 10時30分ごろ
発生場所	三重県志摩市大王埼南方沖 大王埼灯台から真方位176° 17海里付近 （概位 北緯33° 59.58′ 東経136° 55.40′）
インシデント調査の経過	平成26年6月5日、本インシデントの調査を担当する主管調査官（横浜事務所）ほか1人の地方事故調査官を指名した。 原因関係者から意見聴取を行った。
<b>事実情報</b> 船種船名、総トン数 船舶番号、船舶所有者等 L×B×D、船質 機関、出力、進水等	プレジャーボート <sup>なが</sup> 長丸、5.8トン 270-47098宮城、株式会社狭山リサイクル 12.09m (Lr) × 3.01m × 0.85m、FRP ディーゼル機関、423.00kW、平成23年7月
乗組員等に関する情報	船長 男性 61歳 一級小型船舶操縦士・特殊小型船舶操縦士・特定 免許登録日 平成8年2月1日 免許証交付日 平成23年2月7日 （平成28年2月6日まで有効）
死傷者等	なし
損傷	なし
インシデントの経過	本船は、船長が1人で乗り組み、友人1人を乗せ、静岡県下田市下田港に向けて大王埼南方沖を北東進中、船長が、主機を回転数毎分550のアイドル状態として停船し、同乗者と食事を済ませた後、平成26年6月2日10時30分ごろクラッチを投入したところ、主機から「ガラガラ」という異音が発生した。 船長は、主機を一旦停止させて点検したものの原因が分からず、主機の負荷運転を断念し、無線機で海上保安庁に救助を要請した。 本船は、来援した巡視艇にえい航されて三重県志摩市波切漁港に入港した。 本船は、本インシデント後、トレーラーで広島県呉市の修理会社に運ばれて主機の開放点検が行われ、2番シリンダの吸気弁及び排気弁の弁棒が折損し、シリンダライナに亀裂が、ピストン頂部に打痕等が、それぞれ発生していることが判明した。

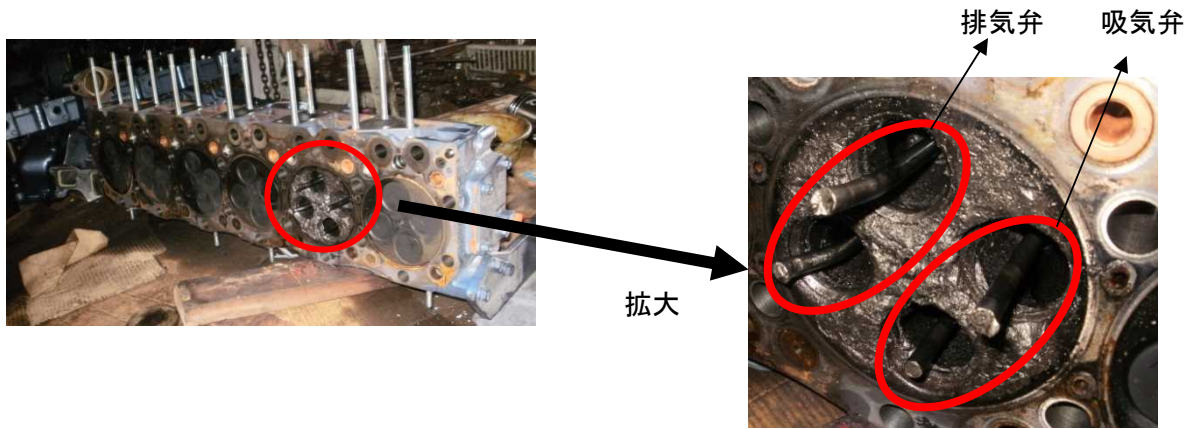
(写真1 主機2番シリンダのシリンダヘッド、写真2 主機2番シリンダのピストン 参照)
気象・海象	気象：天気 晴れ、風向 東北東、風力 3、視界 良好 海象：海上 平穏
その他の事項	<p>主機は、過給機付き直列立型4サイクル6シリンダディーゼル機関であり、各シリンダには船首方向から順に番号が付けられ、各シリンダヘッドには、吸気弁及び排気弁がそれぞれ2本ずつ組み込まれていた。</p> <p>船長は、中古の本船を平成26年5月ごろに販売会社から購入し、本船での初めての航海であった。</p> <p>本船は、建造後約3年が経過していたが、機関の総運転時間は約50時間であった。</p> <p>販売会社は、本船を販売する前に主機の潤滑油等の消耗品を交換したが、開放検査は行わなかった。</p> <p>船長は、海上保安庁に通報した後、無線機及び空調機用の船内電源を確保するため、主機をアイドル状態で運転して主機直結発電機を運転していた。</p>
<b>分析</b> 乗組員等の関与 船体・機関等の関与 気象・海象等の関与 判明した事項の解析	なし あり なし <p>本船は、大王埼南方沖において、船長が、主機をアイドル状態として停船した後、クラッチを投入した際、2番シリンダの吸気弁又は排気弁の弁棒が折損して脱落したことから、その折損片がシリンダヘッドとピストンとの間で挟撃され、異音を発するとともにピストン及びシリンダヘッド等を損傷して主機の負荷運転ができなくなり、運航不能となったものと考えられる。</p> <p>主機は、本インシデント後も運転が続けられたことから、2番シリンダの吸気弁及び排気弁、ピストン、シリンダヘッド等に損傷が拡大した可能性があると考えられる。</p>
<b>原因</b>	<p>本インシデントは、本船が、大王埼南方沖において、船長が、主機をアイドル状態として停船した後、クラッチを投入した際、2番シリンダの吸気弁又は排気弁の弁棒が折損して脱落したため、その折損片がシリンダヘッドとピストンとの間で挟撃され、異音を発するとともにピストン及びシリンダヘッド等を損傷して主機の負荷運転ができなくなったことにより発生したものと考えられる。</p>

写真1 主機2番シリンダのシリンダヘッド

<b>参考</b>	<p>今後の同種事故等の再発防止に役立つ事項として、次のことが考えられる。</p> <ul style="list-style-type: none"> <li>・中古艇は、機関の年式や運転時間では使用状況や不具合等が判断できないことを念頭において、点検及び整備を行うこと。</li> </ul>

・ 機関に異常を認めた場合は、即座に停止して損傷の拡大を防止すること。

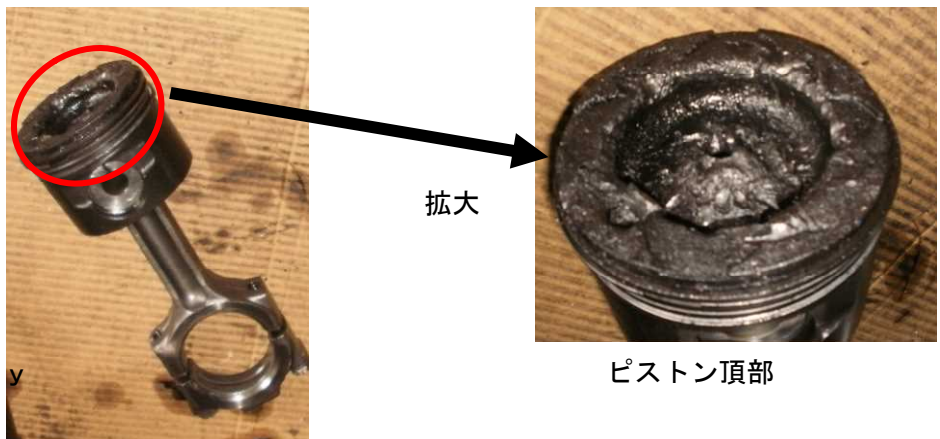
写真2 主機2番シリンダのピストン
