船舶インシデント調査報告書

平成27年7月16日
 運輸安全委員会（海事専門部会）議決
 委員 庄 司 邦 昭（部会長）
 委員 小須田 敏
 委員 根 本 美 奈

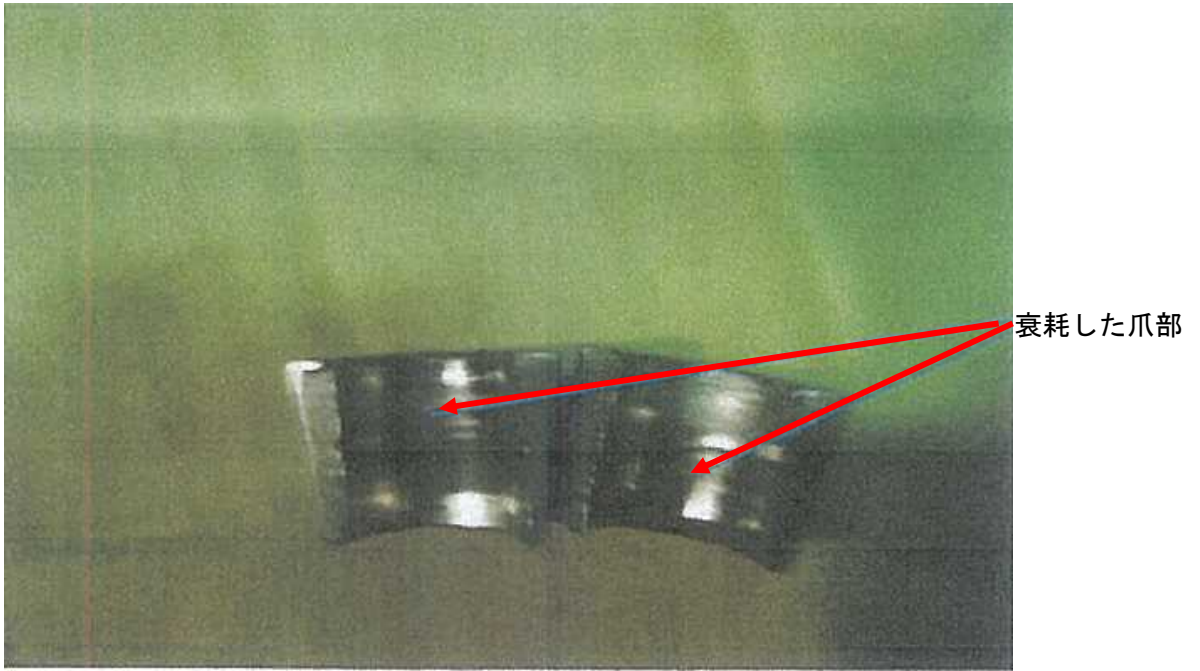
<p>原因</p>	<p>本インシデントは、本船が、備讃瀬戸東航路東口付近を西進中、主機3番シリンダの吸気弁に使用されていたコッタの爪部が、経年使用によって衰耗して外れ、吸気弁がシリンダ内に脱落したため、シリンダヘッドとピストン頂部とに挟撃されてピストン等が損傷し、主機の運転ができなくなったことにより発生したものと考えられる。</p>

写真1 衰耗したコッタの状況

参考	<p>今後の同種事故等の再発防止に役立つ事項として、次のことが考えられる。</p> <ul style="list-style-type: none">・ 主機のシリンダヘッドの開放整備時には、コッタ及び吸排気弁のコッタ当たり面の点検を入念に行うこと。
-----------	--

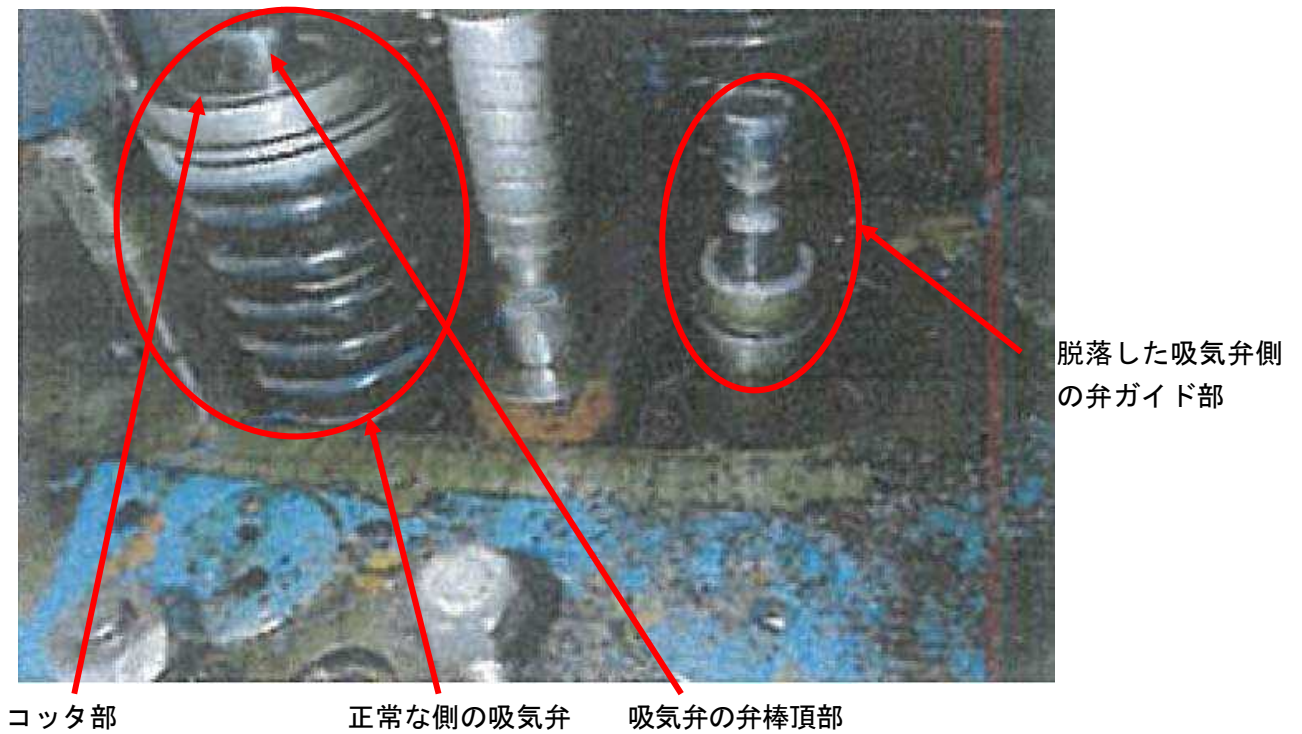
<p>主機の製造業者の指示を受けながら3番シリンダのシリンダヘッドカバーを開放し、内部を点検したところ、ロッカーアーム（カムと連動するプッシュロッドの上下の動きを吸気弁及び排気弁に伝達し、両弁を開閉させる部品）が脱落し、吸気弁の1本が紛失していることに気付いた。</p> <p>本船は、6日、主機製造業者が3番シリンダヘッドを開放して点検を行ったところ、吸気弁のコッタ（吸気弁及び排気弁の弁棒部の加工溝部にはめ込み、両弁がシリンダ内に脱落しないように固定する2つ割の金具）の爪部が衰耗して外れ、吸気弁がシリンダ内に脱落してピストン頂部を貫通していることが判明した。</p> <p>本船は、その後、造船所で詳細に点検を行ったところ、過給機のタービンノズルリング及びロータも破損していることが判明し、修理された。</p> <p>（写真1 衰耗したコッタの状況、写真2 3番シリンダヘッド部（上部）の状況、写真3 3番シリンダヘッド部（下部）の状況、写真4 3番シリンダのピストン頂部の状況 参照）</p>
<p>気象・海象</p>	<p>気象：天気 晴れ、風向 北東、風力 1、視界 良好</p> <p>海象：海上 平穏</p>
<p>その他の事項</p>	<p>本船は、平成25年5月に中古で購入され、購入以前の主機の整備状況が明らかでなく、購入後、主機のコッタが一度も交換されていなかった。</p> <p>本船は、平成26年6月の定期検査時に主機の開放整備を行っていた。</p> <p>機関長は、平成26年9月に本船に乗船し、12月に主機のシリンダヘッドカバーを開放して目視による点検を行ったが、異常は認めなかった。</p>
<p>分析</p> <p>乗組員等の関与</p> <p>船体・機関等の関与</p> <p>気象・海象等の関与</p> <p>判明した事項の解析</p>	<p>あり</p> <p>なし</p> <p>なし</p> <p>本船は、備讃瀬戸東航路東口付近を西進中、主機3番シリンダの吸気弁に使用されていたコッタの爪部が、経年使用によって衰耗して外れ、吸気弁がシリンダ内に脱落したことから、シリンダヘッドとピストン頂部とに挟撃されてピストン等が損傷し、主機の運転ができなくなり、運航不能となったものと考えられる。</p>

写真2 3番シリンダヘッド部（上部）の状況

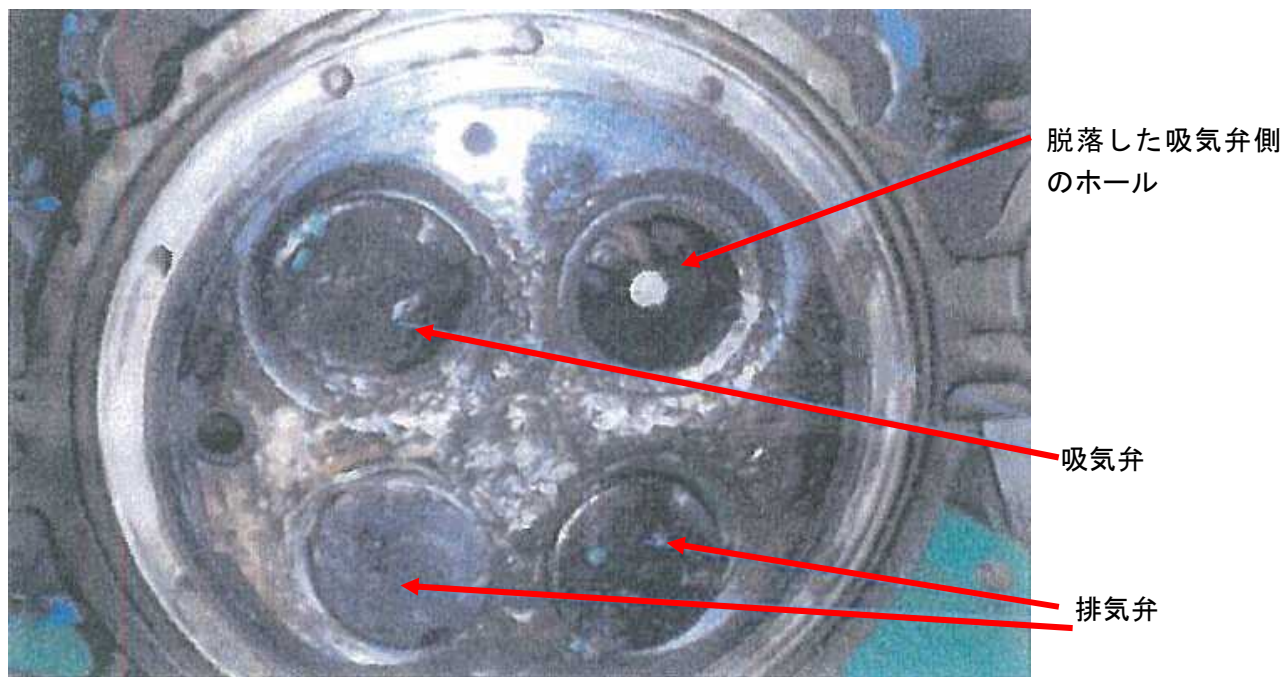
写真3 3番シリンダヘッド部（下部）の状況

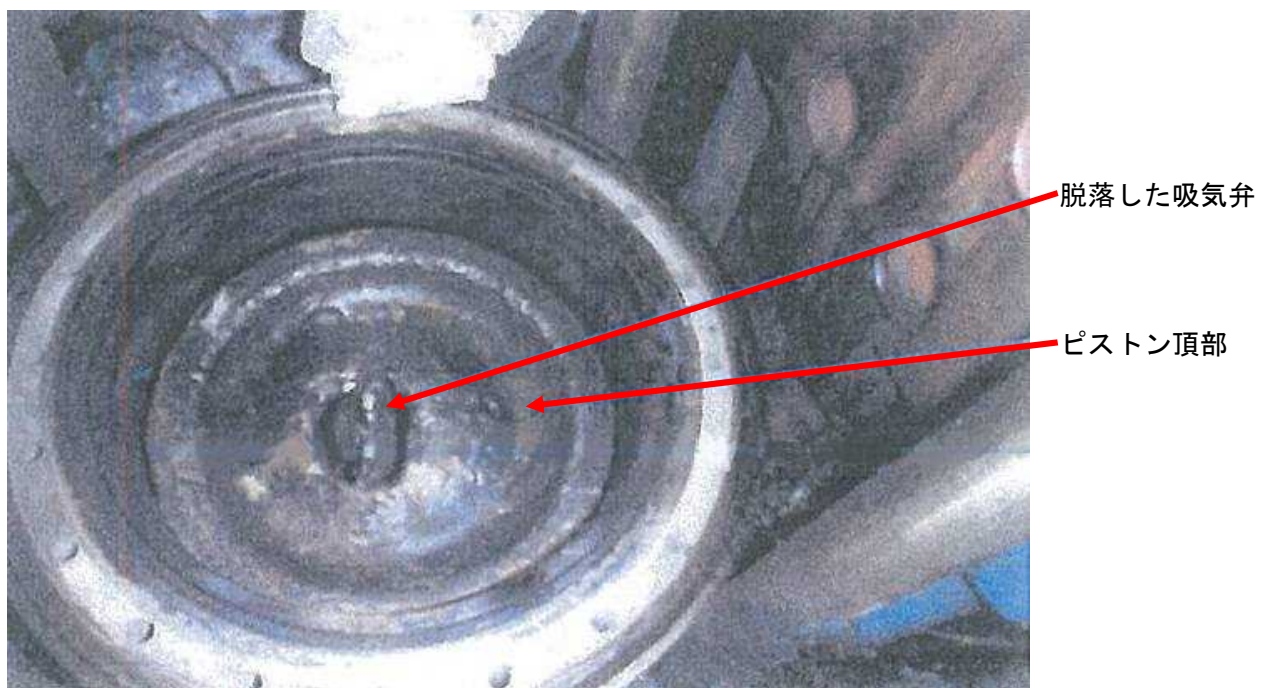
写真4 3番シリンダのピストン頂部の状況
