## 船舶インシデント調査報告書

平成27年8月27日  
 運輸安全委員会（海事専門部会）議決  
 委員 庄司邦昭（部会長）  
 委員 小須田 敏  
 委員 根本美奈

インシデント種類	運航不能（機関故障）
発生日時	平成26年12月1日 19時55分ごろ
発生場所	山口県上関町 <sup>あまた</sup> 天田島東方沖 天田島灯台から真方位094° 1,100m付近 （概位 北緯33°46.27′ 東経132°03.81′）
インシデント調査の経過	平成27年1月30日、本インシデントの調査を担当する主管調査官（広島事務所）ほか1人の地方事故調査官を指名した。 原因関係者から意見聴取を行った。
<b>事実情報</b> 船種船名、総トン数 船舶番号、船舶所有者等 L×B×D、船質 機関、出力、進水等	貨物船 <sup>たけはら</sup> 竹原丸、1,499トン 133080、アジアパシフィックマリン株式会社（兼船舶管理人）、株式会社電発コール・テックアンドマリン、NSユナイテッド内航海運株式会社 82.53m×13.20m×6.00m、鋼 ディーゼル機関、1,912kW、平成6年3月30日
乗組員等に関する情報	船長 男性 58歳 二級海技士（航海） 免許年月日 昭和56年12月1日 免状交付年月日 平成24年9月27日 免状有効期間満了日 平成30年5月16日 機関長 男性 55歳 二級海技士（機関） 免許年月日 平成元年8月7日 免状交付年月日 平成26年5月7日 免状有効期間満了日 平成31年8月6日
死傷者等	なし
損傷	なし
インシデントの経過	本船は、船長及び機関長ほか9人が乗り組み、石炭灰約603tを積載し、上関町平郡水道西方沖を西進中、荒天でレーシング（推進器が、波浪及びうねりによる船体動揺により海面に出た際、空転する状態）が頻繁に発生するようになったので、機関長が主機を回転数毎分（rpm）約223から約200rpmに下げて運航した。 機関長は、主機の回転数を下げてもレーシングが止まらなかったの

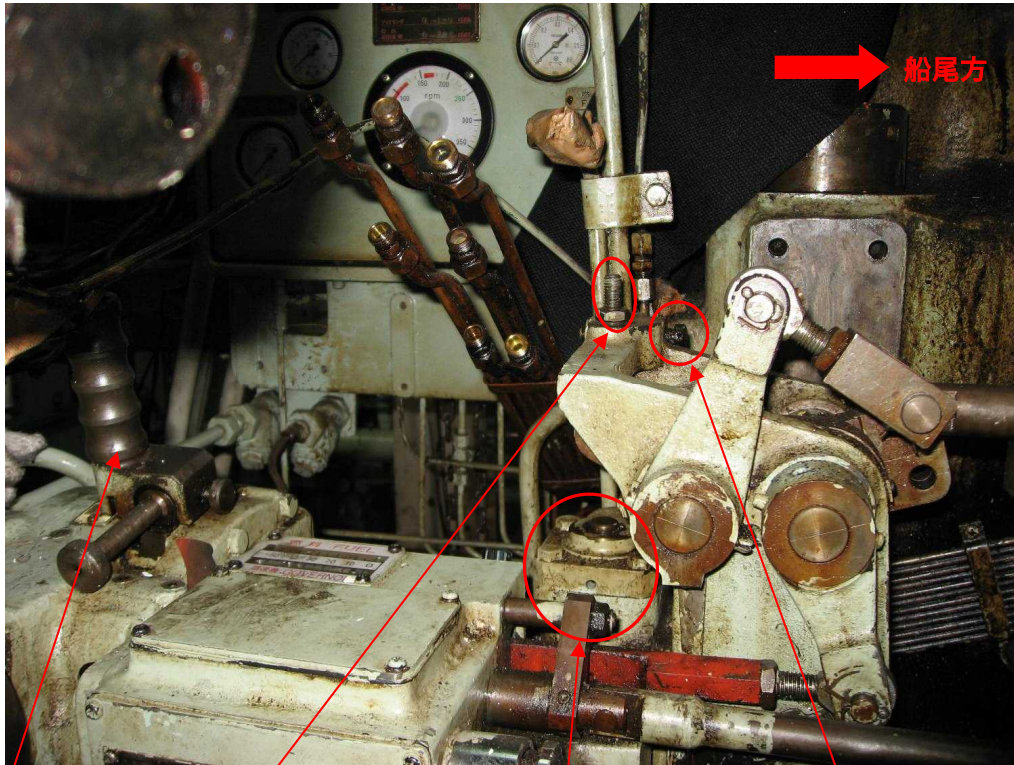
写真1 操縦リンク装置の状況（左舷側から撮影）

負荷零点調整用  
セットボルト

過負荷制限用  
セットボルト

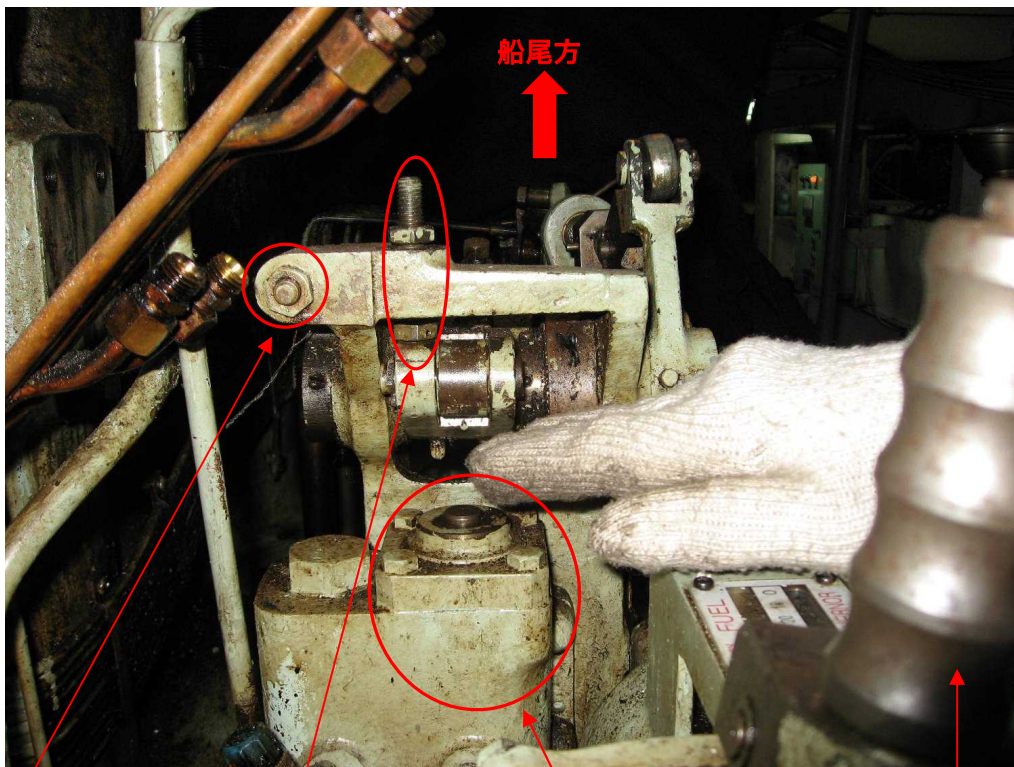
写真2 操縦リンク装置の状況（船首側から撮影）

過負荷制限用  
セットボルト

負荷零点調整用  
セットボルト
