## 船舶インシデント調査報告書

インシデント種類	運航阻害
発生日時	平成27年1月13日 13時00分ごろ
発生場所	長崎県佐世保市宇久島平漁港 平港南防波堤灯台から真方位320° 250m付近 (概位 北緯33° 15.58′ 東経129° 07.80′)
インシデント調査の経過	平成27年1月14日、本インシデントの調査を担当する主管調査官（長崎事務所）ほか1人の地方事故調査官を指名した。 原因関係者から意見聴取を行った。
<b>事実情報</b> 船種船名、総トン数 船舶番号、船舶所有者等 L×B×D、船質 機関、出力、進水等	旅客フェリー フェリーなるしお、645トン 129434、九州商船株式会社（A社） 55.47m (Lr) × 12.60m × 8.64m、鋼 ディーゼル機関2基、2,794kW（合計）、昭和62年3月3日
乗組員等に関する情報	船長 男性 47歳 三級海技士（航海） 免許年月日 平成11年12月17日 免状交付年月日 平成26年12月2日 免状有効期間満了日 平成31年12月16日 機関士A 男性 35歳 三級海技士（機関） 免許年月日 平成12年5月29日 免状交付年月日 平成22年11月12日 免状有効期間満了日 平成27年11月24日 機関員A 男性 25歳 海技免状等 なし
死傷者等	なし
損傷	なし
インシデントの経過	本船は、船長、機関士A及び機関員Aほか8人が乗り組み、旅客35人を乗せ、車両10台を積載し、船長及び機関員Aが船橋配置について1号及び2号発電機を並列運転として平漁港の岸壁に接近中、煙突から白煙が上がって2号発電機原動機が停止し、平成27年1月13日13時00分ごろ、2号発電機のACB（気中遮断装置）が開放されて並列運転が解除され、ウインドラスが使用不能となった。

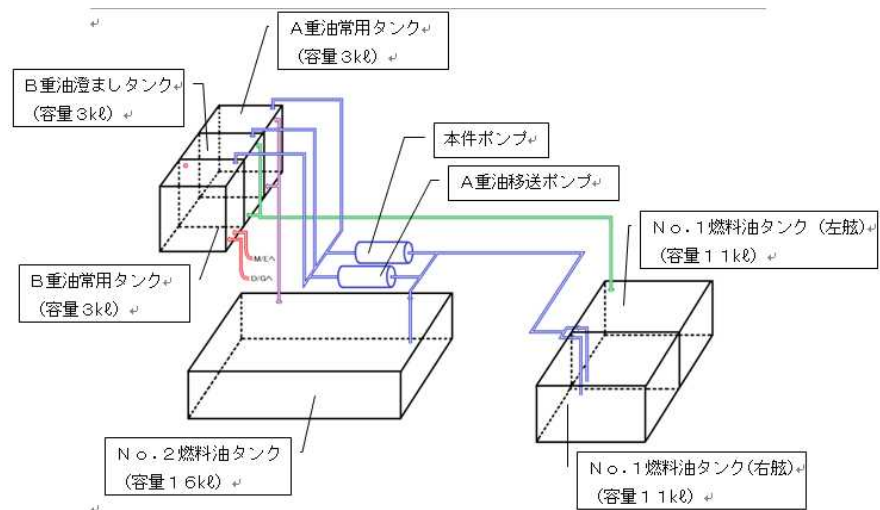
図1 燃料油系統概略図

ら発電機原動機への供給配管が敷設されていた。(図1、写真1参照)

<p>が約2,800ℓになっていることを聞き、燃料油を移送していたことを思い出し、11時30分ごろ本件ポンプを停止したが、燃料油がA重油常用タンクからオーバーフロー管を通してN o. 2 燃料油タンクに流れ込んだと思い、機関士Aにその旨を報告した。</p> <p>機関士Aは、報告を受けてすぐにN o. 1 及びN o. 2 燃料油タンクの測深を行い、N o. 1 燃料油タンク（左舷、右舷）の量がそれぞれ約4kℓ、N o. 2 燃料油タンクの量が約5kℓであり、15日の補油までに使用量がN o. 1 燃料油タンクの残量を上回る可能性があるため、N o. 2 燃料油タンクに流れ込んだ燃料油をN o. 1 燃料油タンクに移送することとした。</p> <p>機関士Aは、本件ポンプを約1時間運転しても約5kℓの燃料油がN o. 1 燃料油タンクからN o. 2 燃料油タンクに移送できないと思いながらも、N o. 2 燃料油タンクに流れ込んだ燃料油を本件ポンプでB重油澄ましタンクに移送し、B重油澄ましタンクからN o. 1 燃料油タンク（左舷）に落とし込ませる作業を機関員Aに指示した。</p> <p>機関員Aは、11時35分ごろからN o. 2 燃料油タンクの燃料油をN o. 1 燃料油タンク（左舷）へ移送する作業を開始して12時30分ごろ同作業を終了し、N o. 1 燃料油タンク（左舷、右舷）の燃料油が本件ポンプでB重油常用タンクに移送される状態とし、12時45分ごろ本件ポンプを手動で始動した後、自動に切り換えて船橋配置についた。</p> <p>旅客は、約5時間30分の間仮泊状態で待機し、船酔い等はなかったものの、本船から復旧の見込み、着岸予定時刻等の情報提供を適宜受けていなかった。</p>
<p><b>分析</b></p> <p>乗組員等の関与 船体・機関等の関与 気象・海象等の関与 判明した事項の解析</p>	<p>あり あり なし</p> <p>本船は、平漁港で岸壁に接近中、燃料油に水分が混入したことから、2号発電機原動機が停止し、1号発電機の負荷が増大して優先遮断機能が作動し、ウインドラスへの電源供給が絶たれて使用不能になり、運航が阻害されたものと考えられる。</p> <p>機関員Aは、N o. 1 燃料油タンク（左舷、右舷）から燃料油を本件ポンプでA重油常用タンクへ手動で移送作業中に出港配置についたことから、同作業を失念した可能性があると考えられる。</p> <p>N o. 2 燃料油タンクの燃料油は、A重油常用タンクへ移送された燃料油が、同常用タンクの容積を超えたことから、オーバーフロー管を経て同燃料油タンクに流れ込み、同燃料油タンクに滞留していた水分が混入したものと考えられる。</p> <p>N o. 2 燃料油タンク内に滞留していた水分は、空気抜き管の腐食</p>

<p>孔から車両甲板の洗浄水が浸入したものと考えられる。</p> <p>本船は、B重油常用タンクから水分が混入した燃料油が主機に供給されたものの、主機が、燃料油系統のエアセパレートチャンバ内の燃料油により極微速力前進で運転されたことから、水分が混入した燃料油を吸入することがなかったものと考えられる。</p> <p>本船は、A重油常用タンク、B重油常用タンク及びB重油澄ましタンクにそれぞれ取り付けられたドレン弁のホッパーにビニールホースが取り付けられ、空き缶に差し込まれており、それぞれのタンクのドレン抜きをすれば、空き缶で受けたドレンをドレンタンクに入れる作業が発生したことから、ドレン抜きが定期的に行われなかった可能性があると考えられる。</p> <p>機関士Aは、No. 2燃料油タンクを測深し、移送量と差があると思った際、ドレン抜きを行って燃料油の状態を確認していれば、本インシデントの発生を防止できた可能性があると考えられる。</p>
<p><b>原因</b></p>	<p>本インシデントは、本船が、平漁港で岸壁に接近中、燃料油に水分が混入したため、2号発電機原動機が停止し、1号発電機の負荷が増大して優先遮断機能が作動し、ウインドラスへの電源供給が絶たれて使用不能になったことにより発生したものと考えられる。</p>
<p><b>参考</b></p>	<p>A社は、本インシデント発生後、次の再発防止策を実施した。</p> <ol style="list-style-type: none"> <li>(1) No. 2燃料油タンクの燃料油取り出し弁を固縛した。</li> <li>(2) 燃料油移送要領を策定し、機関室に掲示した。</li> <li>(3) 機関部職員に対し、機関事故についての研修会を行った。</li> </ol> <p>今後の同種事故等の再発防止及び被害の軽減に役立つ事項として、次のことが考えられる。</p> <ul style="list-style-type: none"> <li>・燃料油の移送作業を行っている間は、ほかの作業を行わないこと。</li> <li>・船舶の運航に支障を来す機関部作業は、機関長の許可を得て行うこと。</li> <li>・燃料油のドレン抜きは定期的に行うこと。また、定期的にドレン抜きができる環境を整備すること。</li> <li>・使用していないタンクでも、定期的に測深を行うことが望ましい。</li> <li>・燃料油のオーバーフロー管は、燃料油を取り出したタンクに戻す配管が望ましい。</li> <li>・トラブルが発生した場合に、旅客に対して適切な情報提供等を行うことが望ましい。</li> </ul>
