船舶事故等調査報告書

平成27年2月26日  
運輸安全委員会（海事専門部会）議決

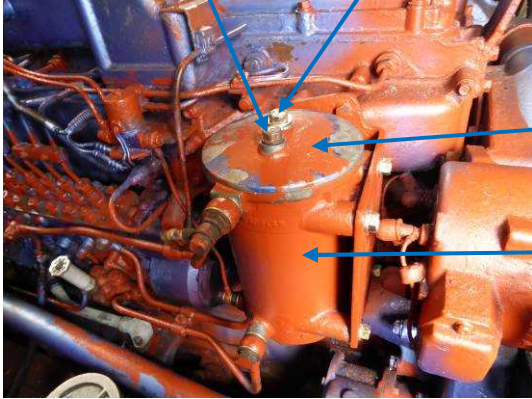
<p>行った。</p> <p>燃料こし器は、本インシデント後、機関修理業者が点検したところ、こし器ケース上部のリングの装着状態が悪かったことが認められた。</p> <p>エア抜き用ボルト                      締付けボルト</p>

<p>カバー</p> <p>こし器ケース</p> <p>図1 主機燃料こし器</p>
<p><b>分析</b></p> <p>乗組員等の関与</p> <p>船体・機関等の関与</p> <p>気象・海象等の関与</p> <p>判明した事項の解析</p>	<p>あり</p> <p>あり</p> <p>なし</p> <p>本船は、釜石港東方沖を北東進中、主機の燃料こし器に漏油が発生した際、船長が燃料こし器カバーのリングの装着状態を確認せず、締付けボルトを過度に締め付けたため、同ボルトが折損して主機の運転を継続できなくなり、運航不能となったものと考えられる。</p> <p>本船は、本インシデント前の燃料こし器整備時、こし器ケース上部のリングの装着状態が適切でなかったことから、燃料油が漏えいしたものと考えられる。</p>
<p><b>原因</b></p>	<p>本インシデントは、本船が、釜石港東方沖を北東進中、主機の燃料こし器に漏油が発生した際、船長が燃料こし器カバーの締付けボルトを過度に締め付けたため、同ボルトが折損して主機の運転を継続できなくなったことにより発生したものと考えられる。</p>
<p><b>参考</b></p>	<p>今後の同種事故等の再発防止に役立つ事項として、次のことが考えられる。</p> <ul style="list-style-type: none"> <li>・機関の運転中、漏油が認められた際、漏油した原因を確認した後、適切に対処すること。</li> </ul>
