船舶事故等調査報告書

平成27年8月27日
運輸安全委員会（海事専門部会）議決

事故等番号	2014横第177号
事故等種類	運航不能（機関故障）
発生日時	平成26年12月15日 00時50分ごろ
発生場所	静岡県浜松市浜名湖南方沖 御前埼灯台から真方位245° 34海里付近 （概位 北緯34° 21.26′ 東経137° 36.32′）
事故等調査の経過	平成26年12月15日、本インシデントの調査を担当する主管調査官（横浜事務所）を指名した。 原因関係者から意見聴取を行った。
事実情報	
船種船名、総トン数	液体化学薬品ばら積船 ^{かず} 和丸、368トン
船舶番号、船舶所有者等	141285、大豊運輸株式会社
乗組員等に関する情報	船長、五級海技士（航海） 機関長、四級海技士（機関）
死傷者等	なし
損傷	なし
事故等の経過	<p>本船は、船長及び機関長ほか2人が乗り組み、苛性ソーダ約730tを積載し、千葉県千葉港に向けて主機回転数毎分（rpm）約690で北東進した。</p> <p>本船は、平成26年12月14日20時00分ごろ、機関長が、機関室内を巡視中、主機1番シリンダの排気温度が約450℃（他のシリンダの平均が約333℃）に高くなっているのを認め、船舶所有者及び管理会社に連絡し、主機の回転数を約630rpmに下げたところ、過給機がサージングするようになったが運転を続けた。</p> <p>本船は、12月15日00時00分ごろ、浜名湖南方沖を航行中、機関長が、主機1番シリンダの給気管とシリンダヘッドの接合部から火炎が噴出しているのを認め、火災の危険があると判断して船長に連絡し、船長が主機を中立にした。</p> <p>本船は、風浪により北西に圧流され、機関室の他の機器、航海計器等には異常がなかったが、火災発生のおそれがあったため主機の運転ができず、00時50分ごろ、船長が、自力航行不能と判断し、海上保安庁及び船舶所有者に救助を要請した。</p> <p>本船は、14時20分ごろ巡視船によるえい航が開始され、その後、船舶所有者が手配した引船に引き継がれ、三重県四日市港に入港した。</p> <p>主機は、機関整備業者による開放点検の結果、1番シリンダの右舷側の吸気弁の弁傘部が欠損しており、燃焼ガスが逆流して給気管とシ</p>

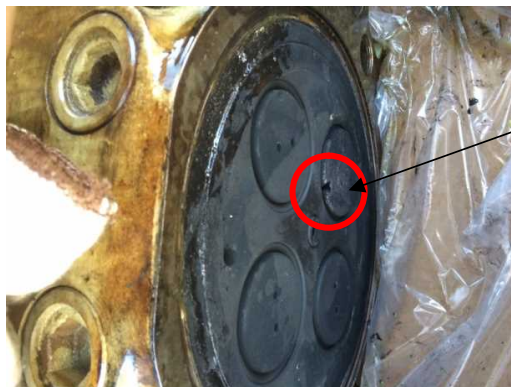
写真1 主機1番シリンダヘッド

<p>リンダヘッド接合部のパッキンが焼損し、1番、2番、3番シリンダ群の過給機ブロワ側出口側の伸縮継ぎ手に破口を生じていたことが判明した。</p> <p>(写真1 主機1番シリンダヘッド 参照)</p>
気象・海象	<p>気象：天気 晴れ、風向 北西、風力 7、視界 良好</p> <p>海象：波高 約2m</p>
その他の事項	<p>主機は、排気タービン過給機を2基備えた4サイクル6シリンダディーゼル機関であり、各シリンダには船尾側から順に番号が付けられ、各シリンダヘッドには、吸気弁及び排気弁がそれぞれ2本ずつ組み込まれていた。</p> <p>本船は、平成26年12月5日、主機1番シリンダの排気温度が他のシリンダより約40℃高かったため、船舶所有者等に整備を依頼していたが、平成27年の定期検査の際に整備を行う予定であった。</p> <p>本船は、整備業者が主機の整備を行っていたが、吸気弁、排気弁等の整備内容を記録していなかった。</p> <p>取扱説明書には、各シリンダの排気温度と全シリンダの平均値との差が50℃以内で運転し、吸気弁及び排気弁の点検整備を2～3年又は8,000～10,000時間で実施するよう記載されている。</p>
分析 乗組員等の関与 船体・機関等の関与 気象・海象等の関与 判明した事項の解析	<p>あり</p> <p>あり</p> <p>なし</p> <p>本船は、浜名湖南方沖を航行中、主機1番シリンダの吸気弁の弁傘部が欠損したことから、燃焼ガスが逆流して給気管とシリンダヘッドの接合部から火炎となって噴出し、主機の運転ができなくなり、運航不能となったものと考えられる。</p> <p>主機1番シリンダの吸気弁は、運転中、弁座と弁傘部との間にカーボン等を噛み込んだことから、弁傘部が燃焼ガスに浸食されて吹き抜けを生じ、弁傘部が欠損した可能性があると考えられる。</p>
原因	<p>本インシデントは、本船が、浜名湖南方沖を航行中、主機1番シリンダの吸気弁の弁傘部が欠損したため、燃焼ガスが逆流して給気管とシリンダヘッドの接合部から火炎となって噴出し、主機の運転ができなくなったことにより発生したものと考えられる。</p>

吸気弁の弁傘部の欠損

参考	<p>今後の同種事故等の再発防止に役立つ事項として、次のことが考えられる。</p> <ul style="list-style-type: none"> ・吸気弁及び排気弁は、取扱説明書に従い、使用条件を考慮して点検整備を行い、整備記録を残すこと。
